# Asbestinventarisat attest

Brouwerijstraat 1A, 1910 Kampenhout

Attestnummer : 20260223-000086.000

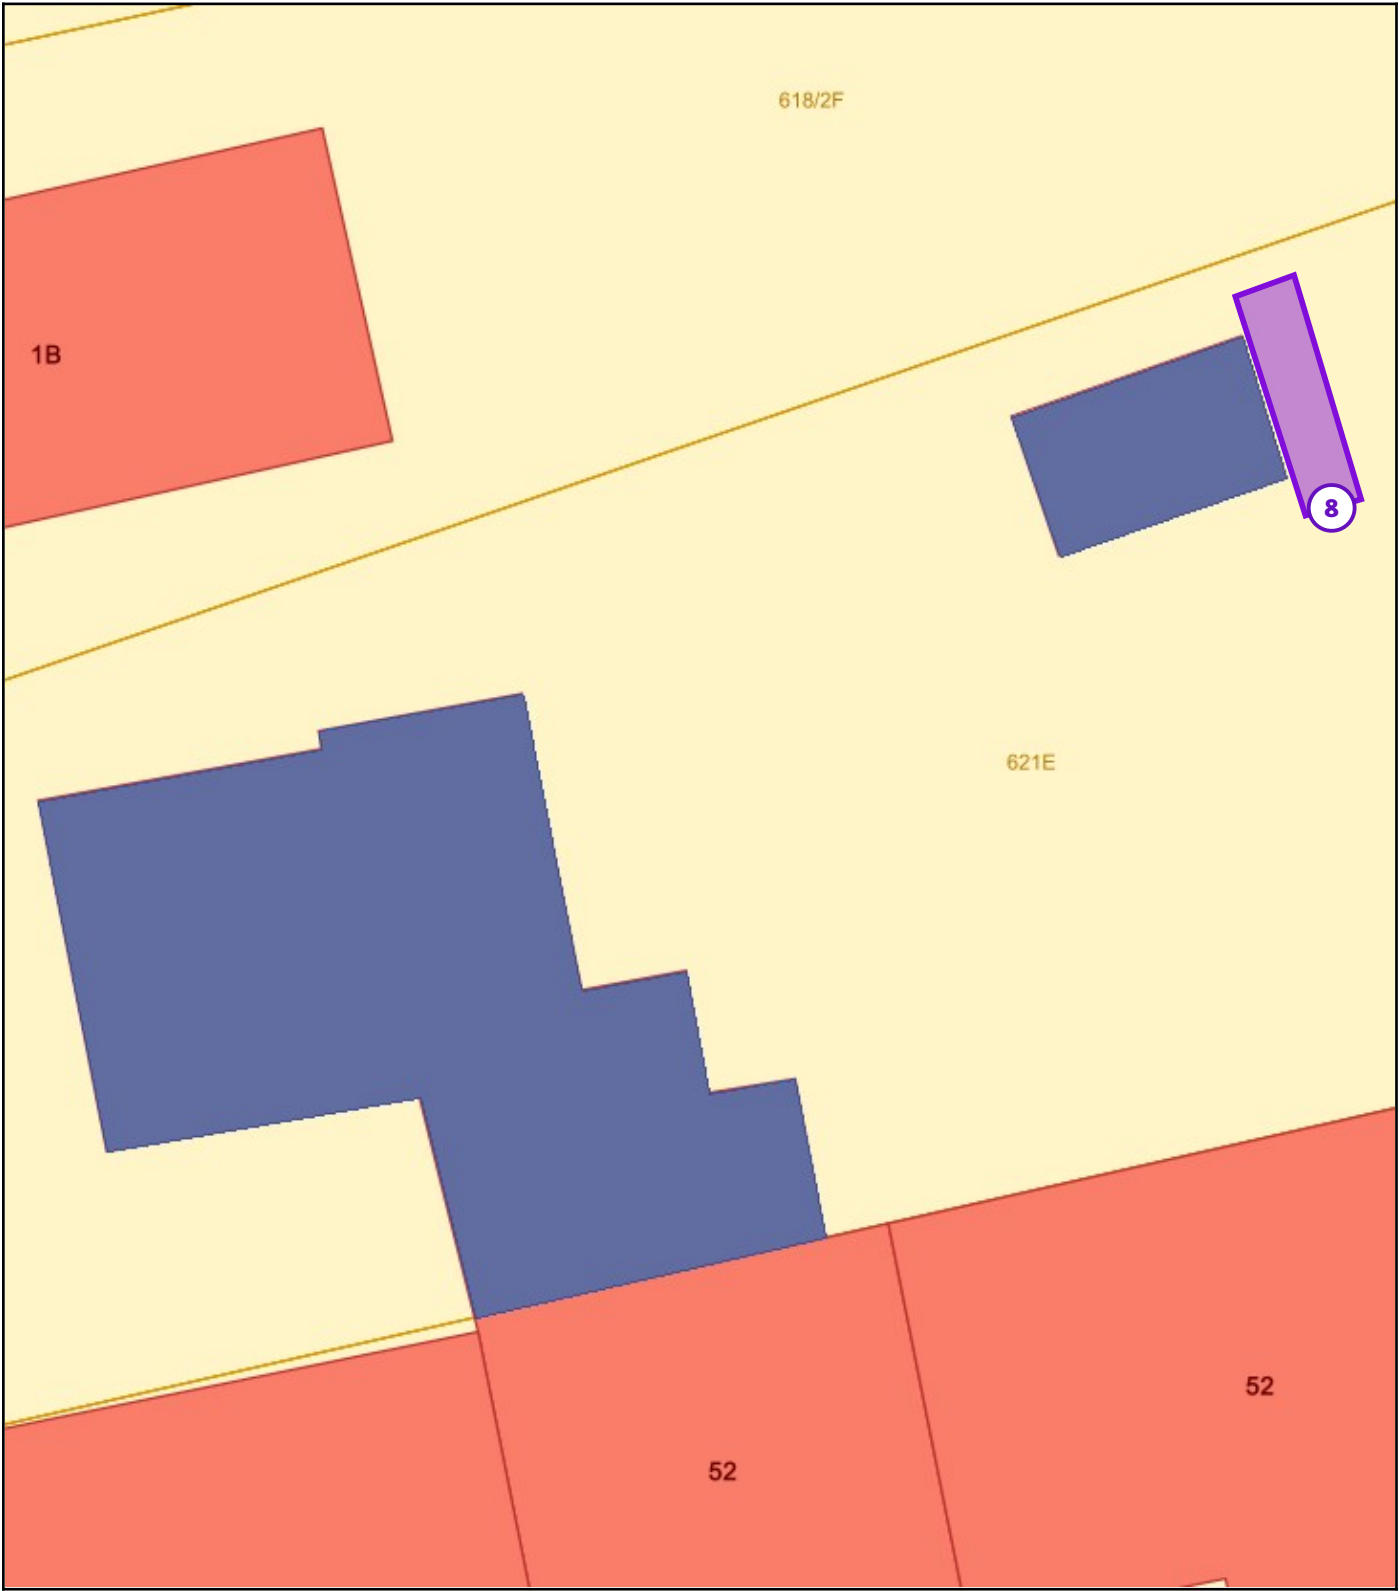
### Plan 3.2: Afdruipzones/afvloeizones

- Eenvoudige handelingen: mag via doe-het-zelf of door werknemer(s) met opleidingsattest eenvoudige handelingen  
De vezels die afspoelen van de asbesthoudende golfplaten op het dak komen terecht in de afvoergoten van het tuinhuis. De aanwezige resten (mos, vuilresten) verwijderen. U kan dit het best doen na een regenachtige dag, als het sediment vochtig is of u kan ook het sediment voorzichtig bevochtigen. Draag persoonlijke beschermingsmiddelen (FFP3 masker, wegwerphandschoenen, ...).

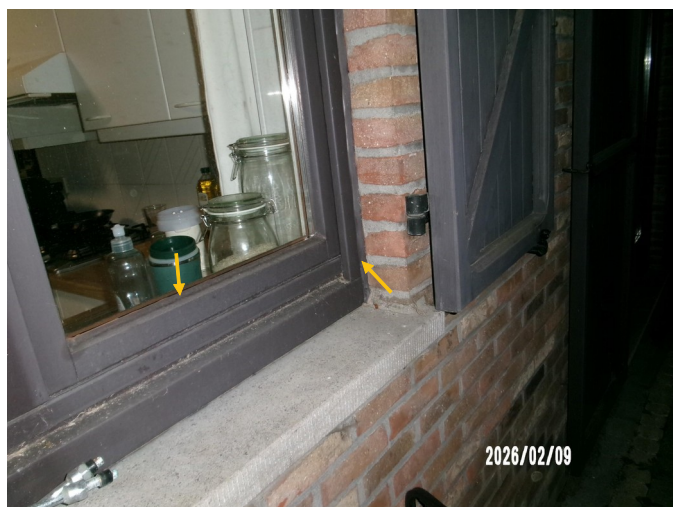
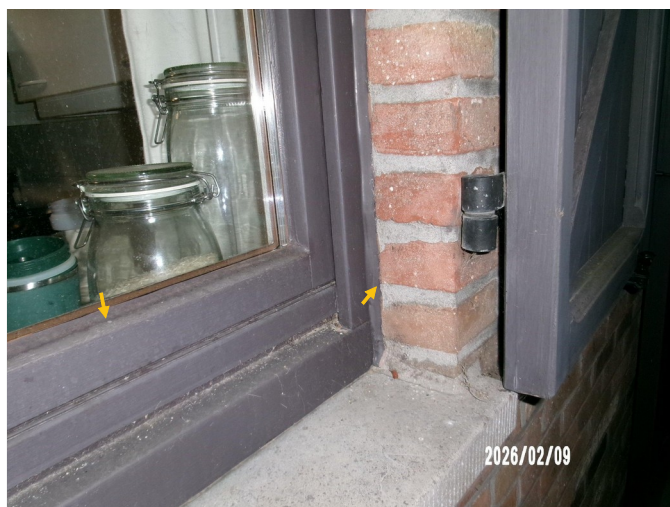
### Fiche 9: Kit aan de ramen is soepel

| Beschrijving | Type | Actie |
|---|---|---|
| 9. Kit aan de ramen is soepel | Overige ruimte of materiaal | - |

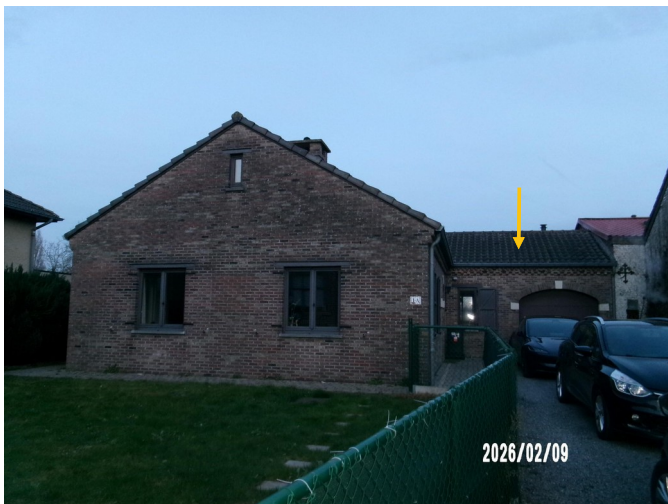
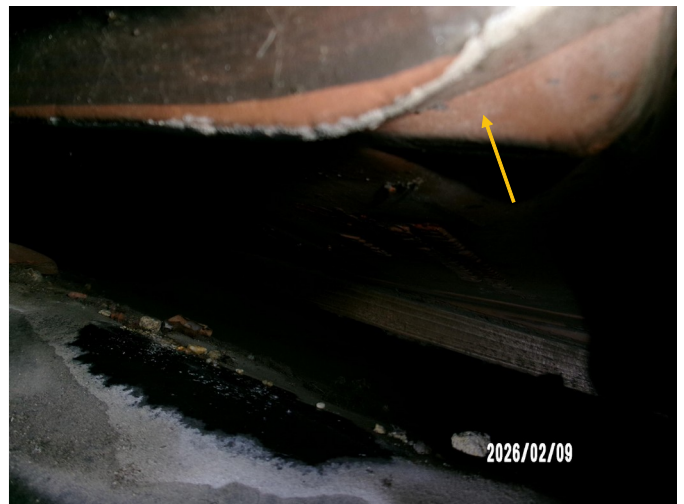
## Fiche 11: Dakpannen

| Beschrijving | Type | Actie |
|---|---|---|
| 11. Dakpannen | Overige ruimte of materiaal | - |

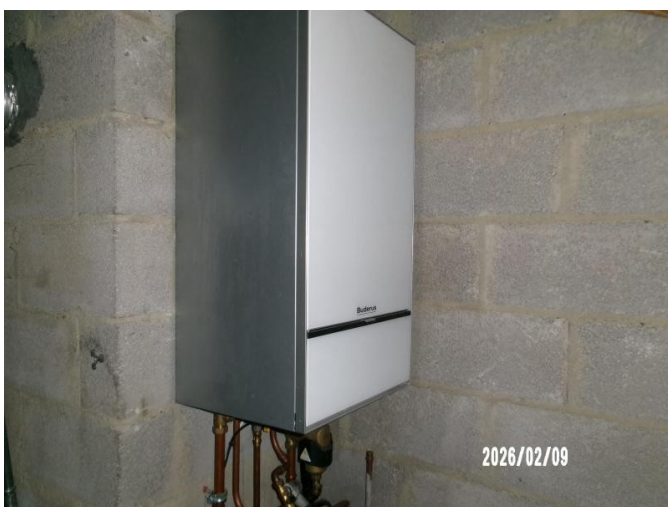
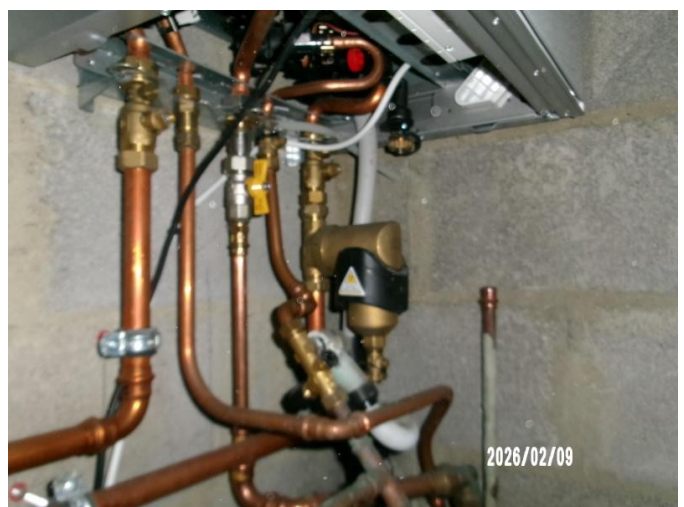
## Fiche 12: Dichtingen stookketel

| Beschrijving | Type | Actie |
|---|---|---|
| 12. Dichtingen stookketel | Overige ruimte of materiaal | - |
