Asbestinventarisatetest

Caputsteenstraat 70/1, 2800 Mechelen

Attestnummer : 20250926-000361.000

Uitgegeven op : 26.09.2025

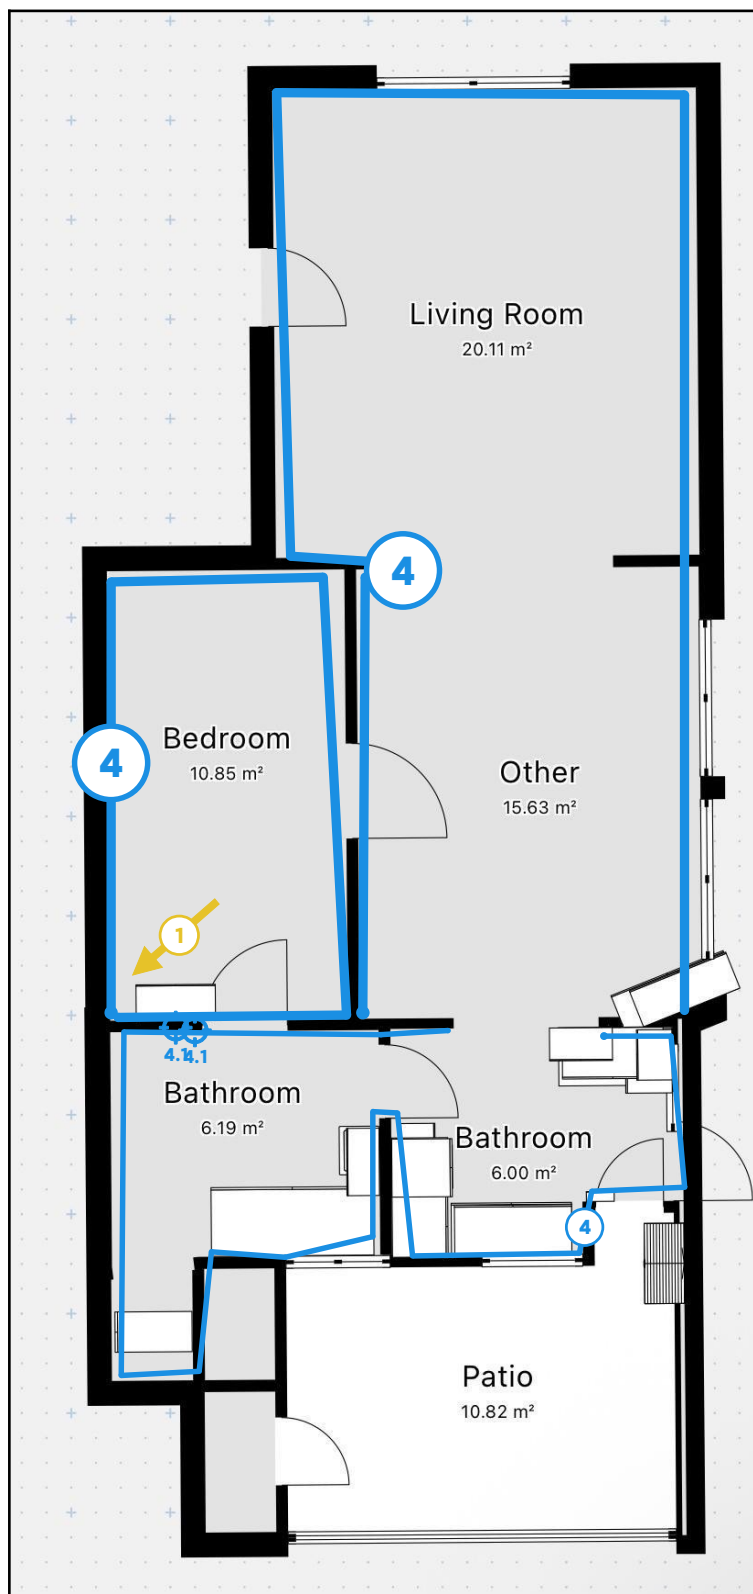
Plan 1.3: Gelijkvloers kopie

2. Valse plafonds	Advies	-
6. Plafondpleister	Geen asbest	-
6.1 Code: Plpl glv	Mengmonster	-
