Asbestinventarisatetest

Caputsteenstraat 70/201, 2800 Mechelen

Attestnummer : 20250926-000357.000

Uitgegeven op : 26.09.2025

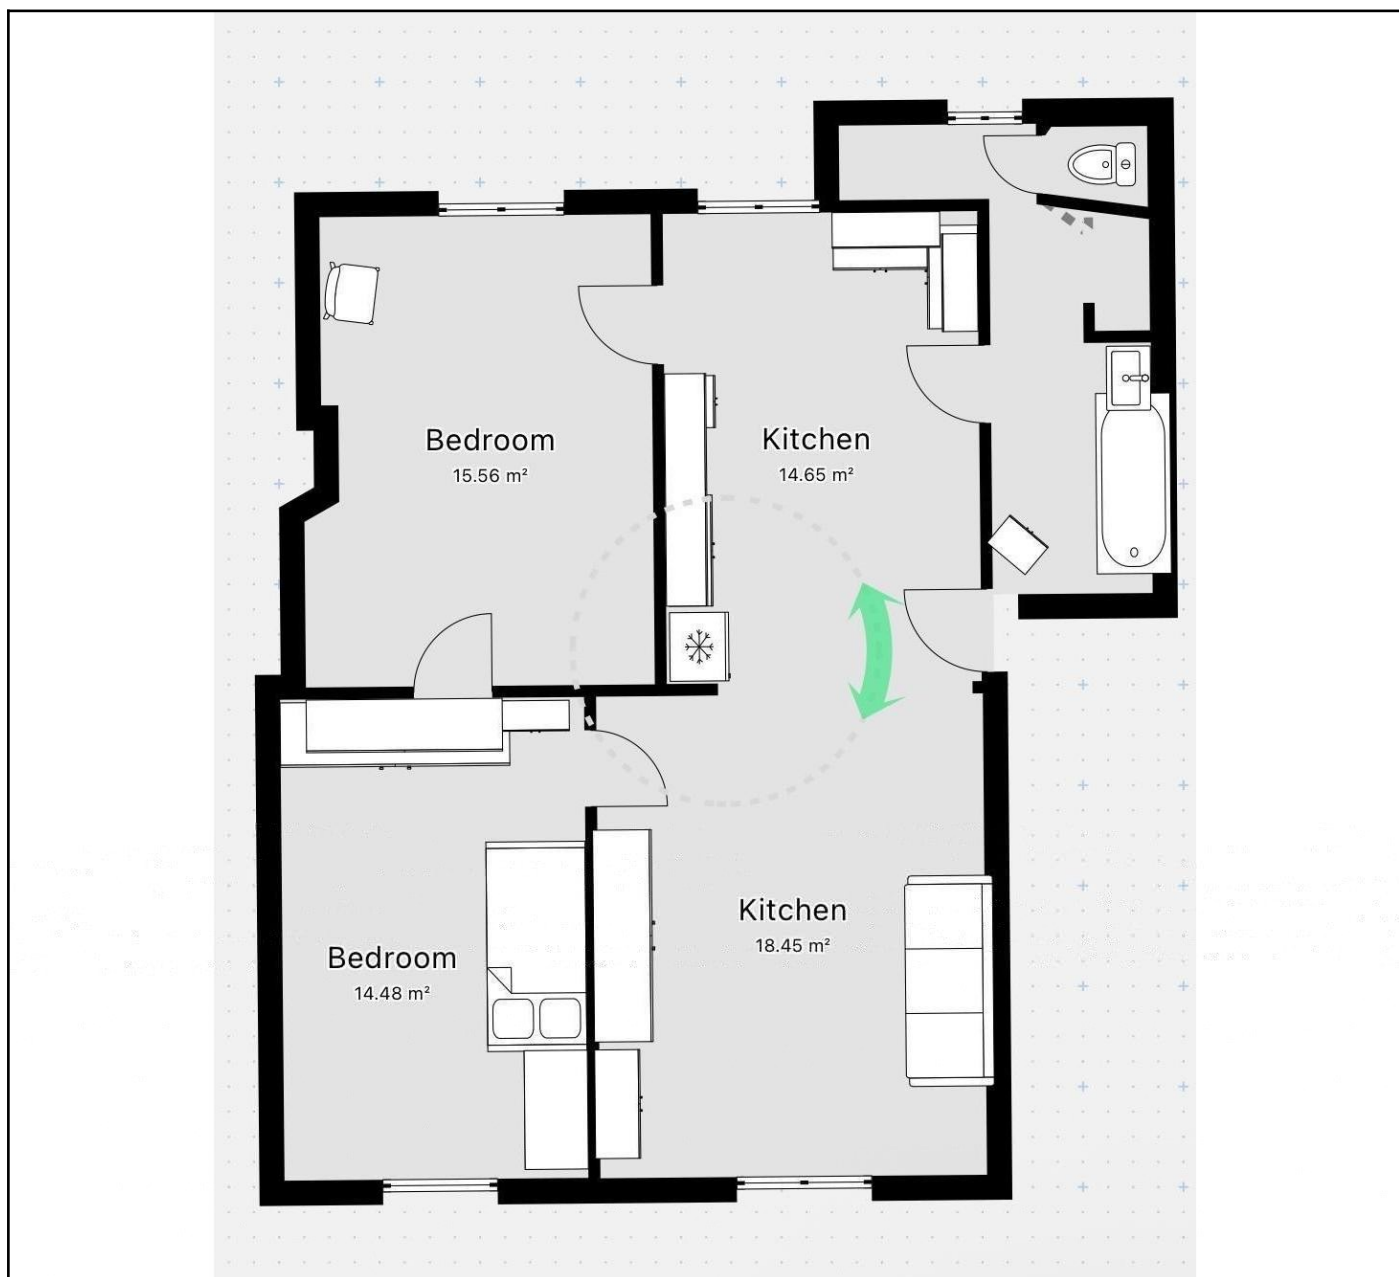
Plan 1.3: Verdieping 2 kopie kopie

Beschrijving	Type	Actie
2. Valse plafonds	Advies	-
4. Crepi gd	Advies	-
6. Plafondpleister	Geen asbest	-
6.1 Code: Plpl v2	Mengmonster	-
