Asbestinventarisatetest

Esmoreitlaan 5A/021, 2050 Antwerpen

Attestnummer : 20260214-000043.000

Uitgegeven op : 14.02.2026

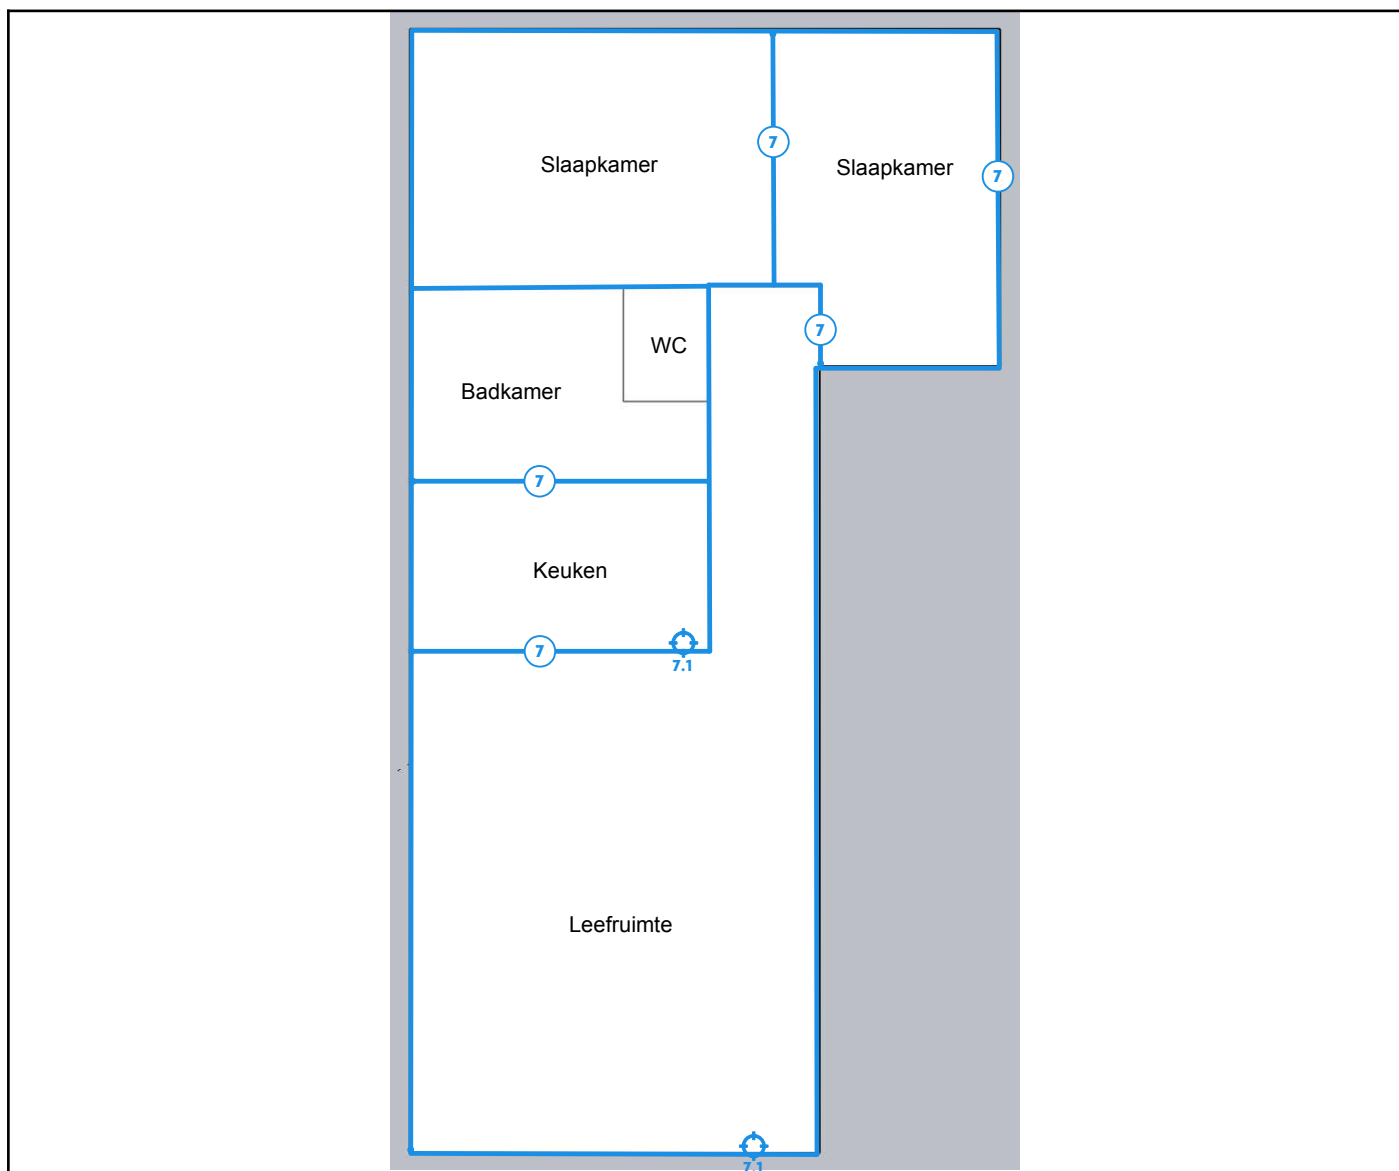
Plan 1.2: Grondplan appartement muren

Beschrijving	Type	Actie
7. Pleisterwerk wanden	Geen asbest	-
7.1 Code: 001	Mengmonster	-

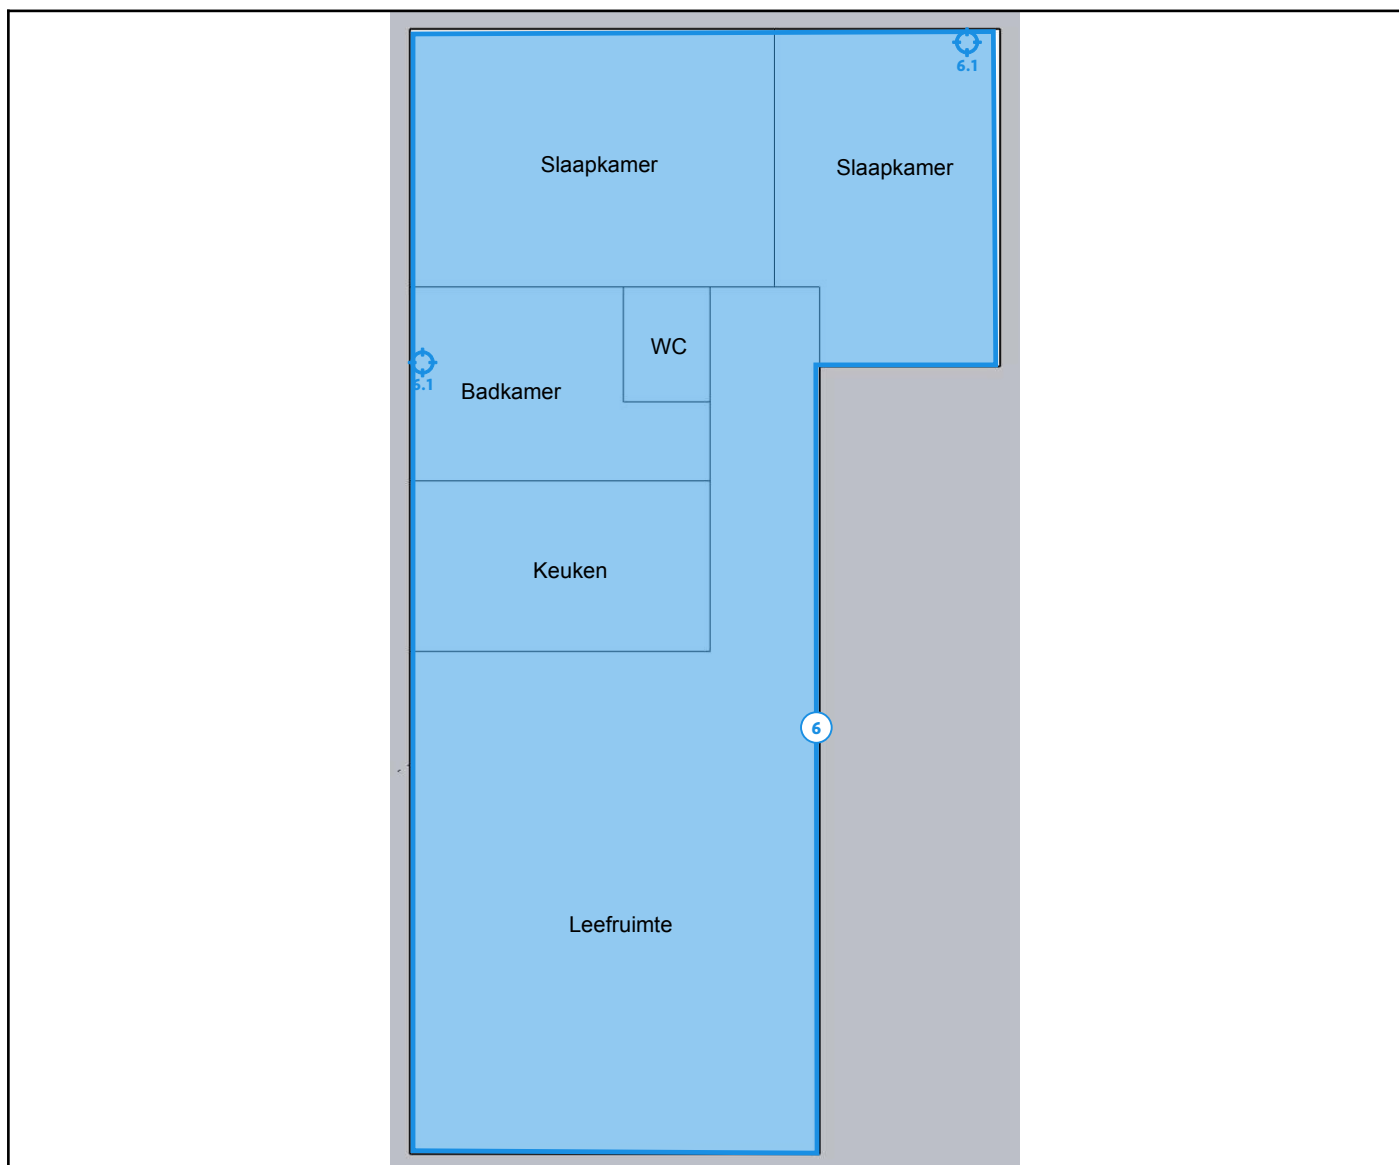
Plan 1.3: Grondplan appartement plafond

Beschrijving	Type	Actie
6. Pleisterwerk plafonds	Geen asbest	-
6.1 Code: 002	Mengmonster	-
