# Asbestinventarisatattest

Karel van Manderstraat 18, 8310 Brugge

Attestnummer : 20260223-000299.000

Uitgegeven op : 23.02.2026

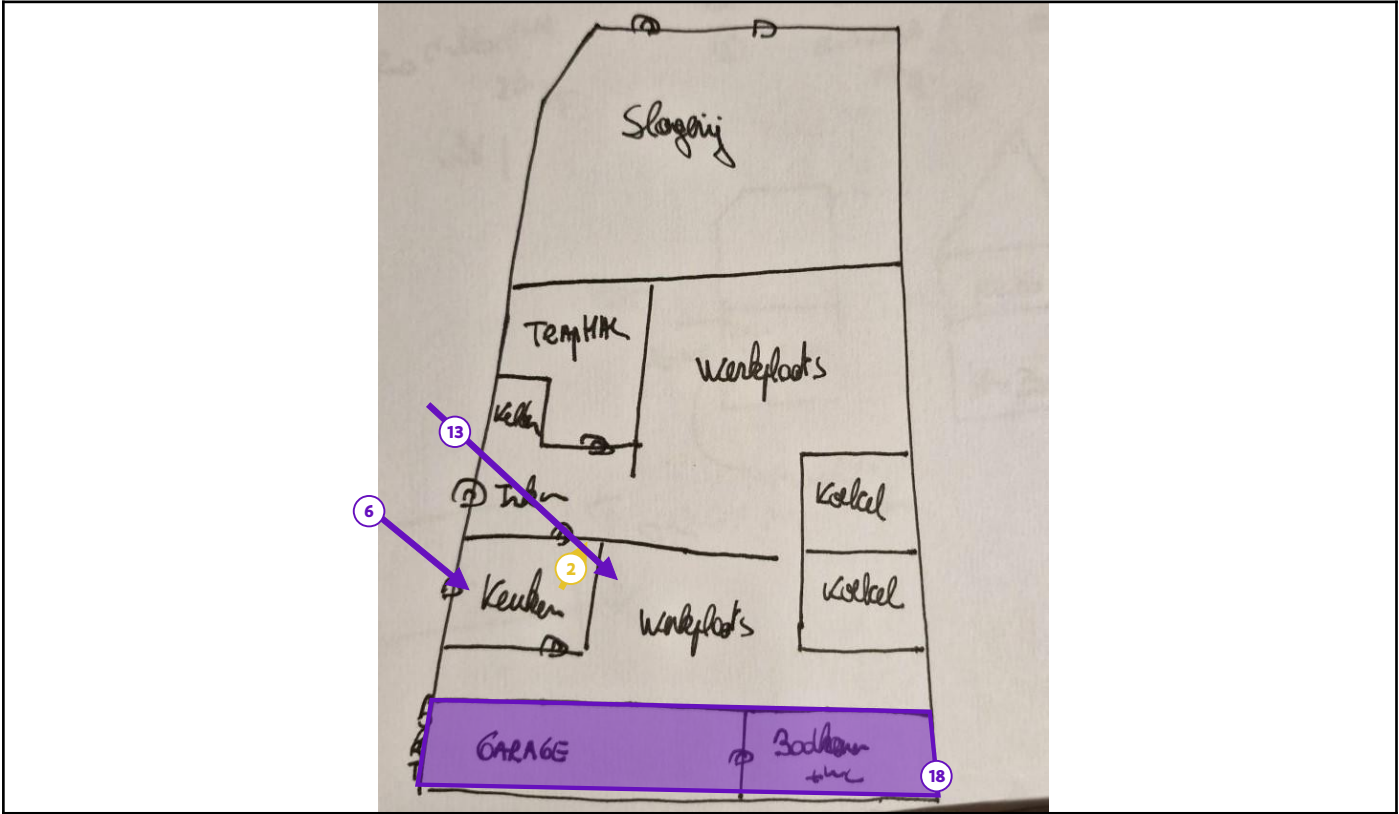
# Plan 1.3: gelijkvloers kopie kopie

| Beschrijving | Type | Actie |
|---|---|---|
| 18. Geen onderdak (achterbouw) | Overige ruimte of materiaal | - |

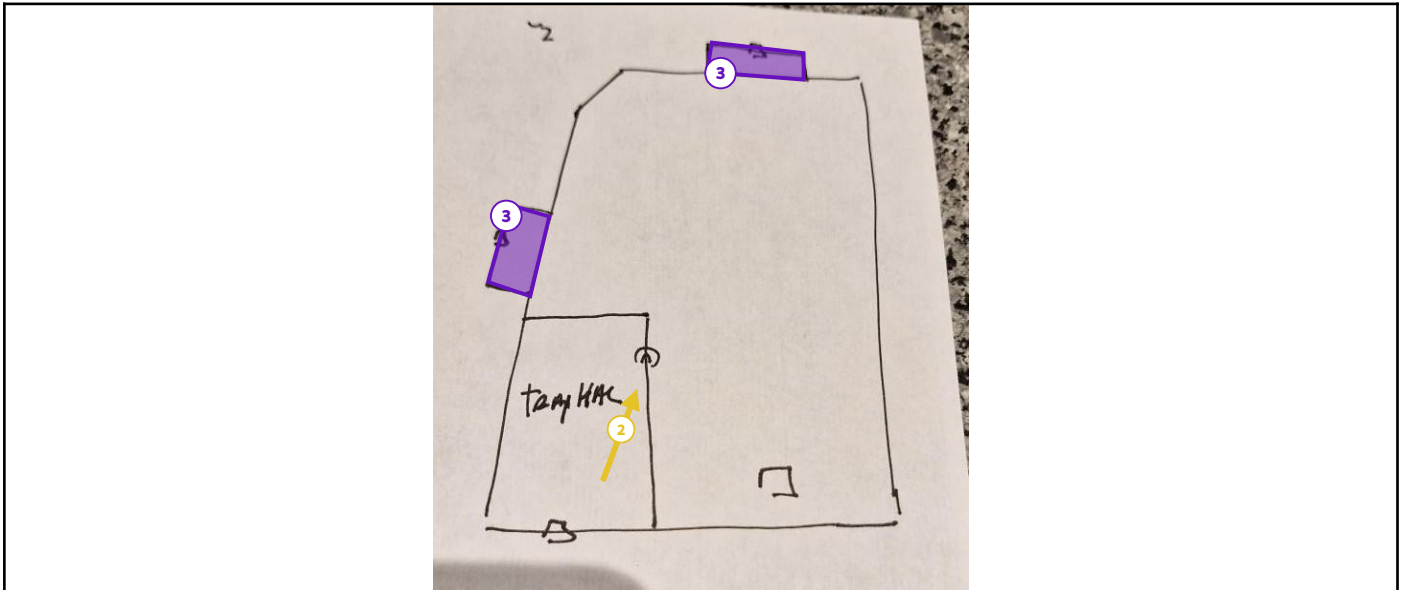
## Plan 1.10: 2de verdieping kopie

| Beschrijving | Type | Actie |
|---|---|---|
| 3. Platte dak dakkapellen | Beperking | - |

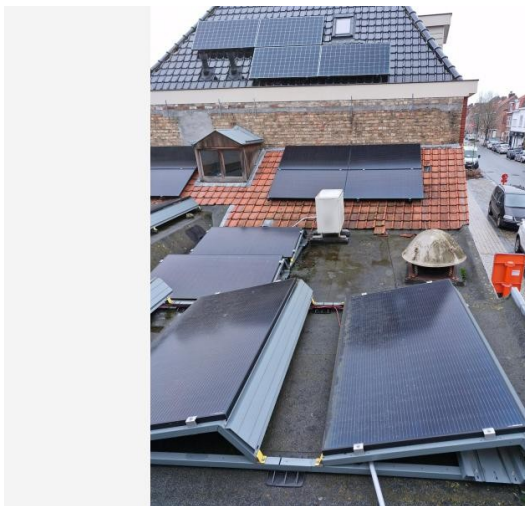
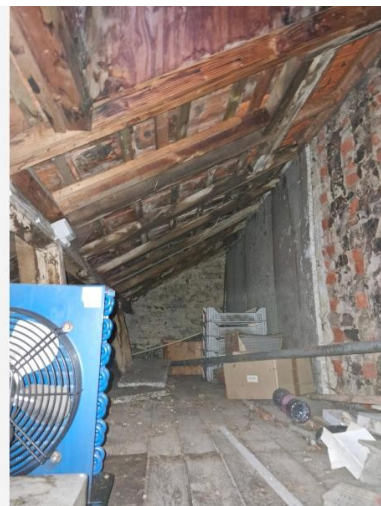
## Fiche 18: Geen onderdak (achterbouw)

| Beschrijving | Notitie | Terug te vinden op plannen |
|---|---|---|
| Fiche 18: Geen onderdak (achterbouw) | - | Plan 1.3: gelijkvloers kopie kopie |
