# Asbestinventarisatetest

Taeymanslaan 16, 2300 Turnhout

Attestnummer : 20260222-000004.000

Uitgegeven op : 22.02.2026

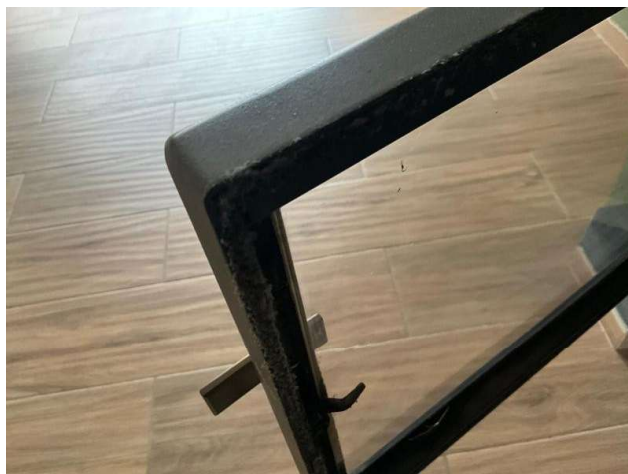
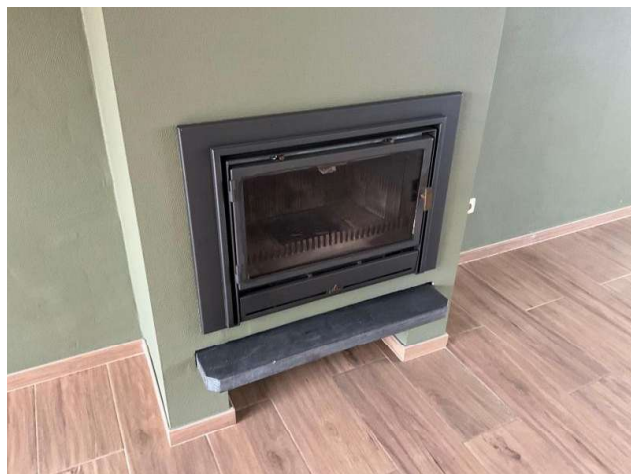
### Informatie over een niet-asbestverdacht materiaal

| Basis voor advies | De asbestdeskundige beoordeelt het materiaal als niet-asbestverdacht. |

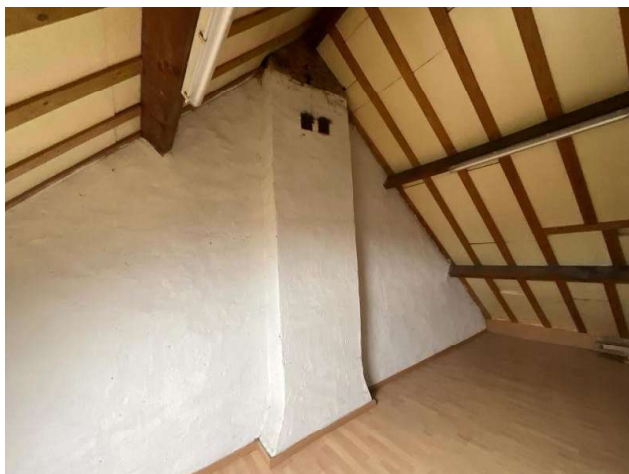
### Informatie over een materiaal dat de asbestdeskundige niet kan waarnemen of vaststellen

Beoordeling op basis van expertise, zonder een vaststelling door de asbestdeskundige.

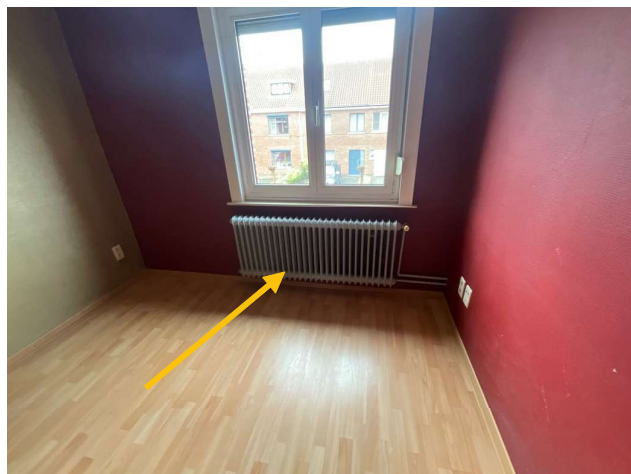
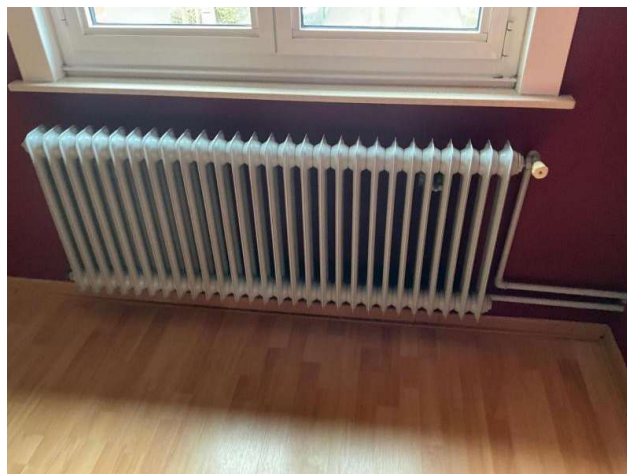
### Informatie over een materiaal dat de asbestdeskundige niet kan waarnemen of vaststellen

Beoordeling op basis van expertise, zonder een vaststelling door de asbestdeskundige.

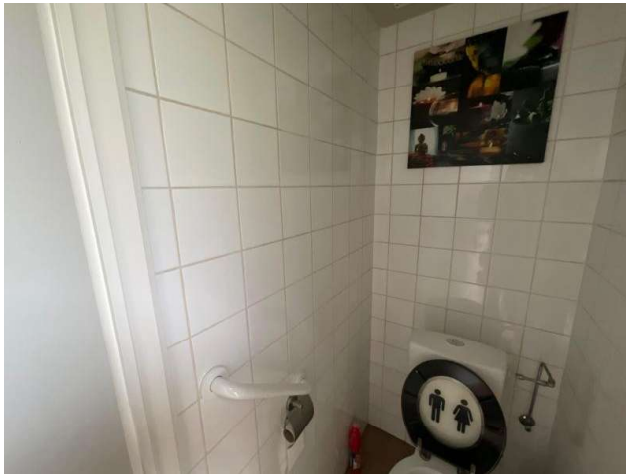
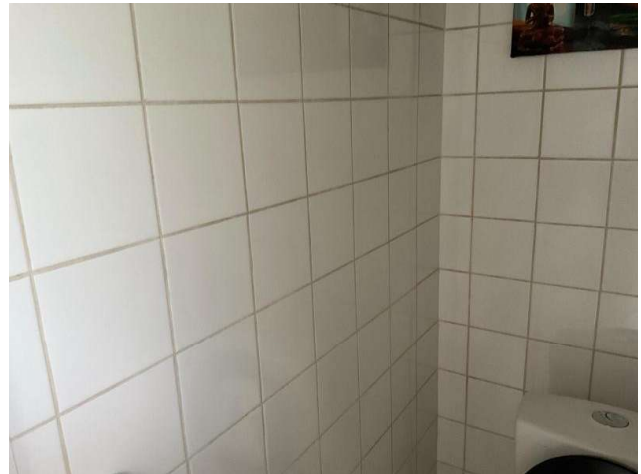
### Informatie over een materiaal dat de asbestdeskundige niet kan waarnemen of vaststellen

Beoordeling op basis van expertise, zonder een vaststelling door de asbestdeskundige.

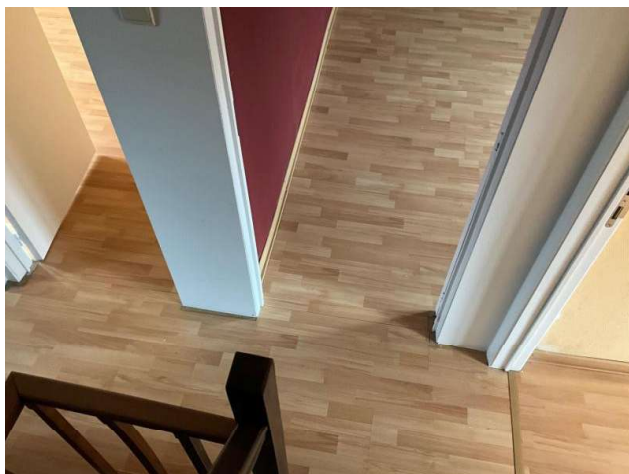
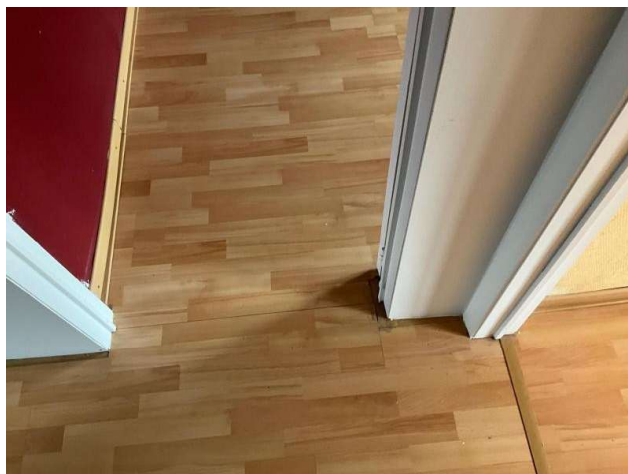
### Informatie over een niet-asbestverdacht materiaal

| Basis voor advies | De asbestdeskundige beoordeelt het materiaal als niet-asbestverdacht. |

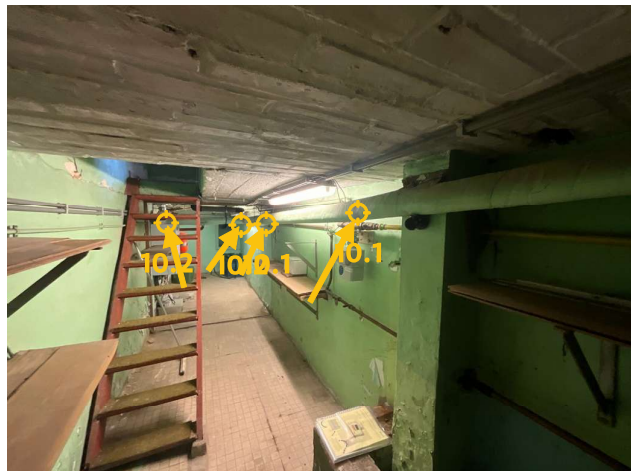
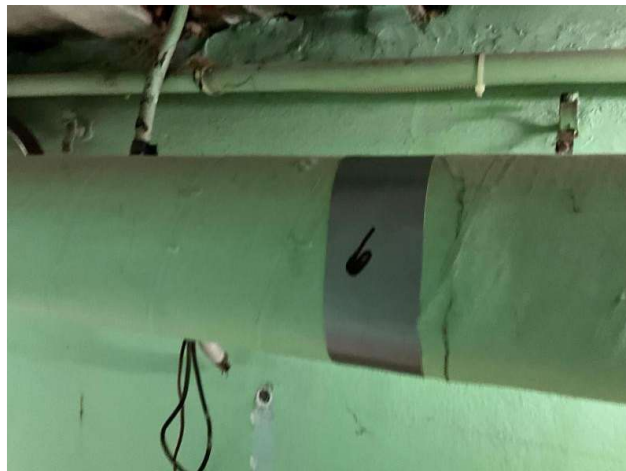
## Fiche 10: Leidingisolatie: verdacht bocht/recht (staalname)

Geen asbest

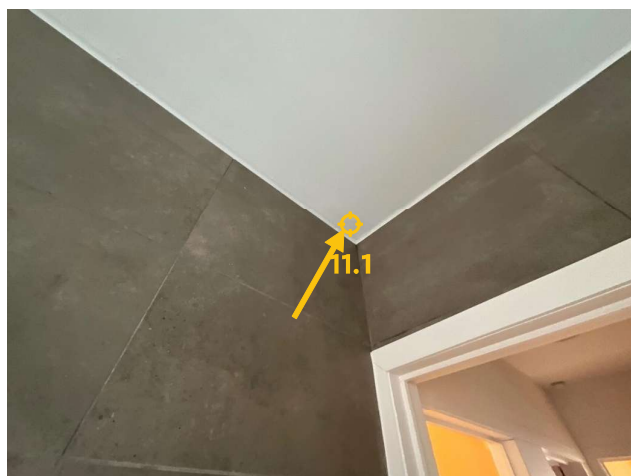
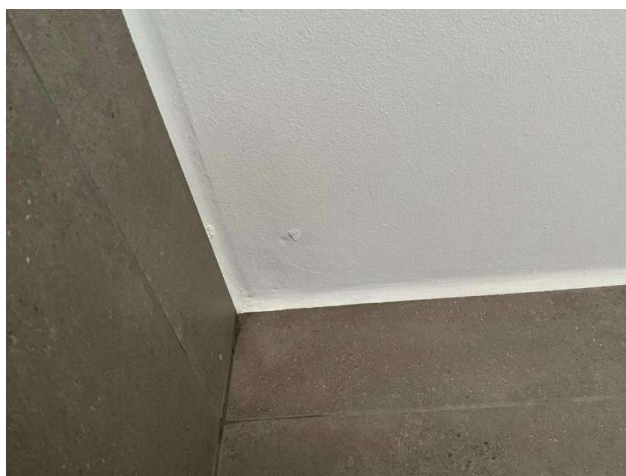
## Fiche 11: Plafondpleister

Geen asbest

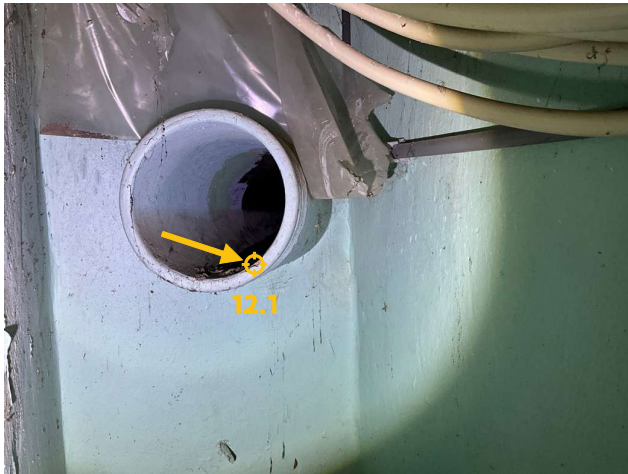
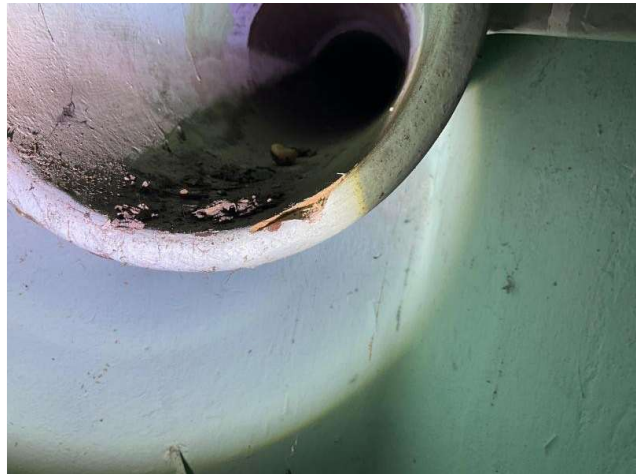
## Fiche 12: AC afvoerbuis (visueel vastgesteld)

Geen asbest

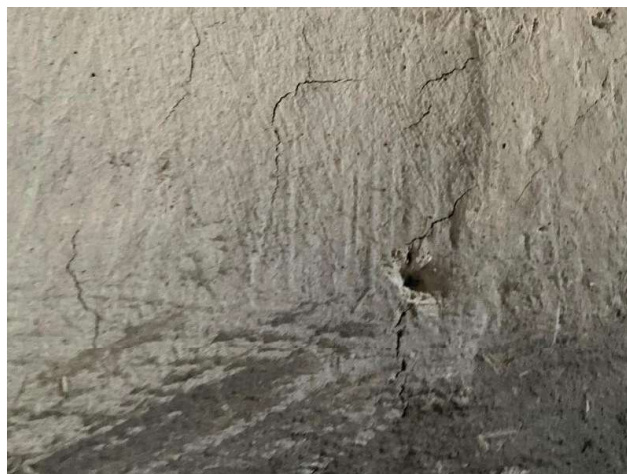
Detailfoto

## Conclusie

Geen asbest

| Beschrijving | Cementering kleine zolder (met staalname) |

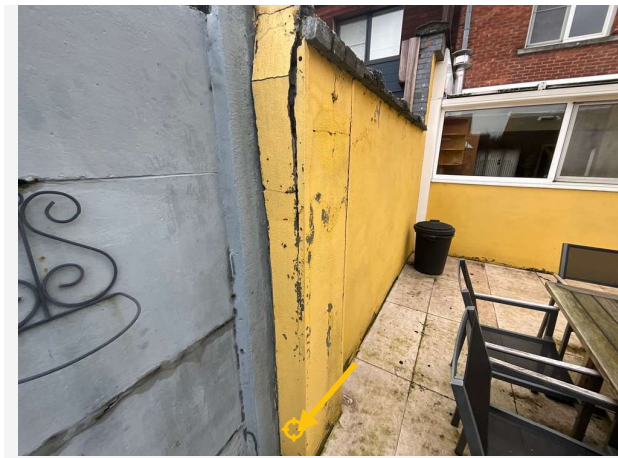
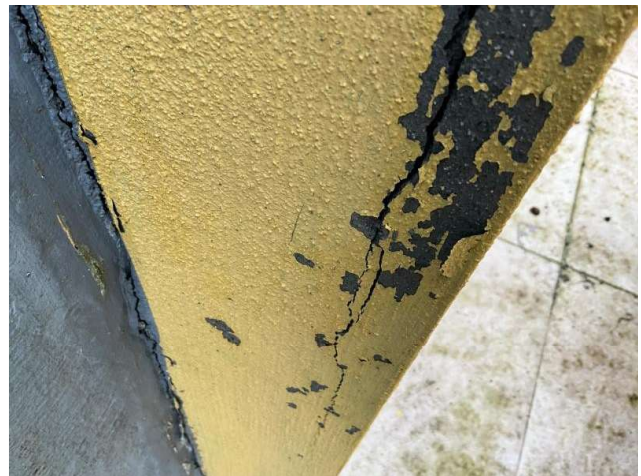
## Fiche 14: Cementering buiten (met staalname)

Geen asbest

### Conclusie

| Beschrijving | Cementering buiten (met staalname) |

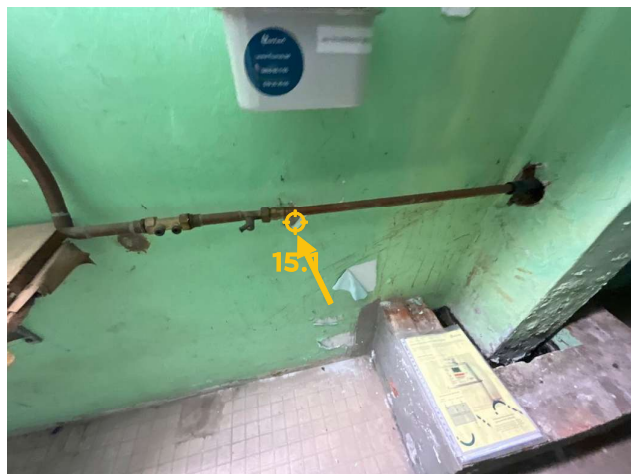
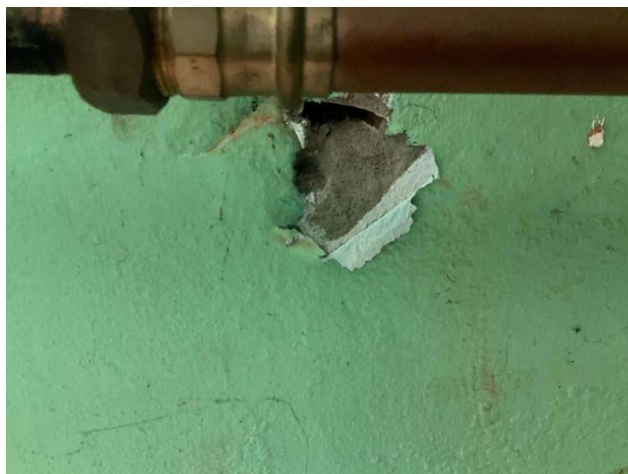
## Fiche 15: Cementering kelder (met staalname)

Geen asbest

### Conclusie

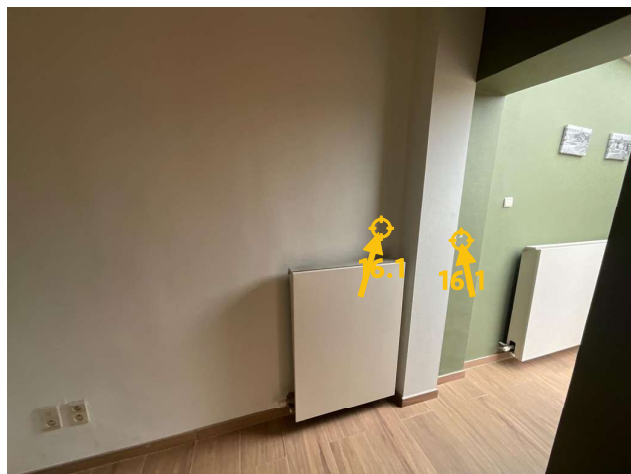
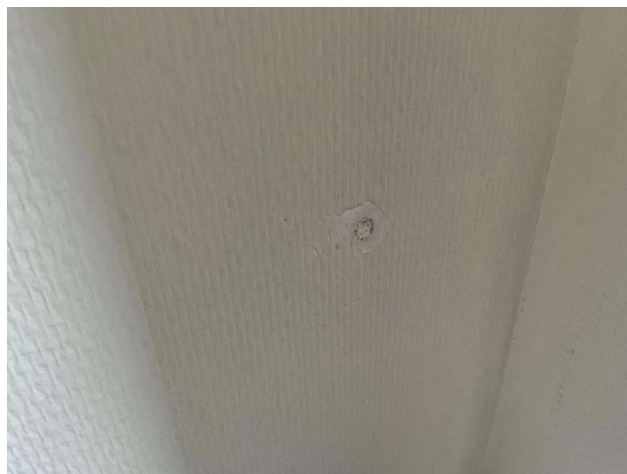
## Fiche 16: Muurpleister

Geen asbest

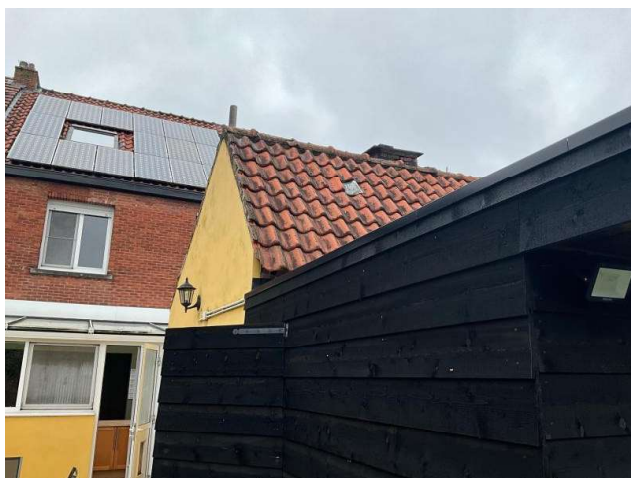
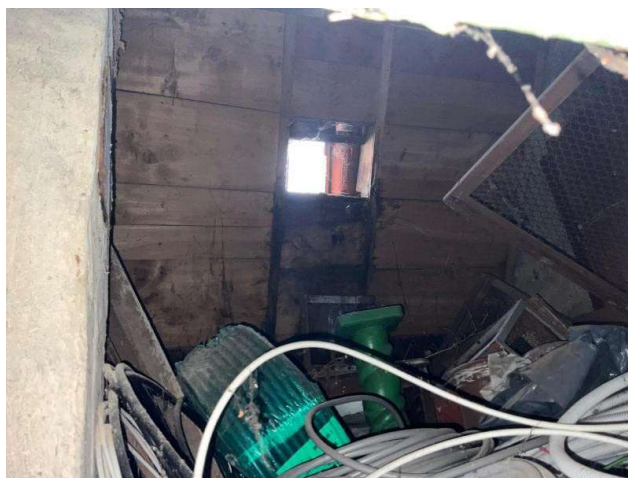
## Fiche 23: Onderdak niet verdacht

| Beschrijving | Notitie | Terug te vinden op plannen |
|---|---|---|
| Fiche 23: Onderdak niet verdacht | <p>Het dak werd gecontroleerd (via een dakraam ,optillen van een dakpan). Er is geen verdacht onderdak vastgesteld .</p> <p>Deze handeling is een steekproef , er is geen garantie dat het volledige dak met éénzelfde materiaal is opgebouwd. Dit kan enkel via destructief onderzoek vastgesteld worden.</p> | Plan 1.2: Woning: onderdak |
