# Asbestinventarisatetest

Vierbergenstraat 24, 1755 Pajottegem

Attestnummer : 20260225-000364.000

Uitgegeven op : 25.02.2026

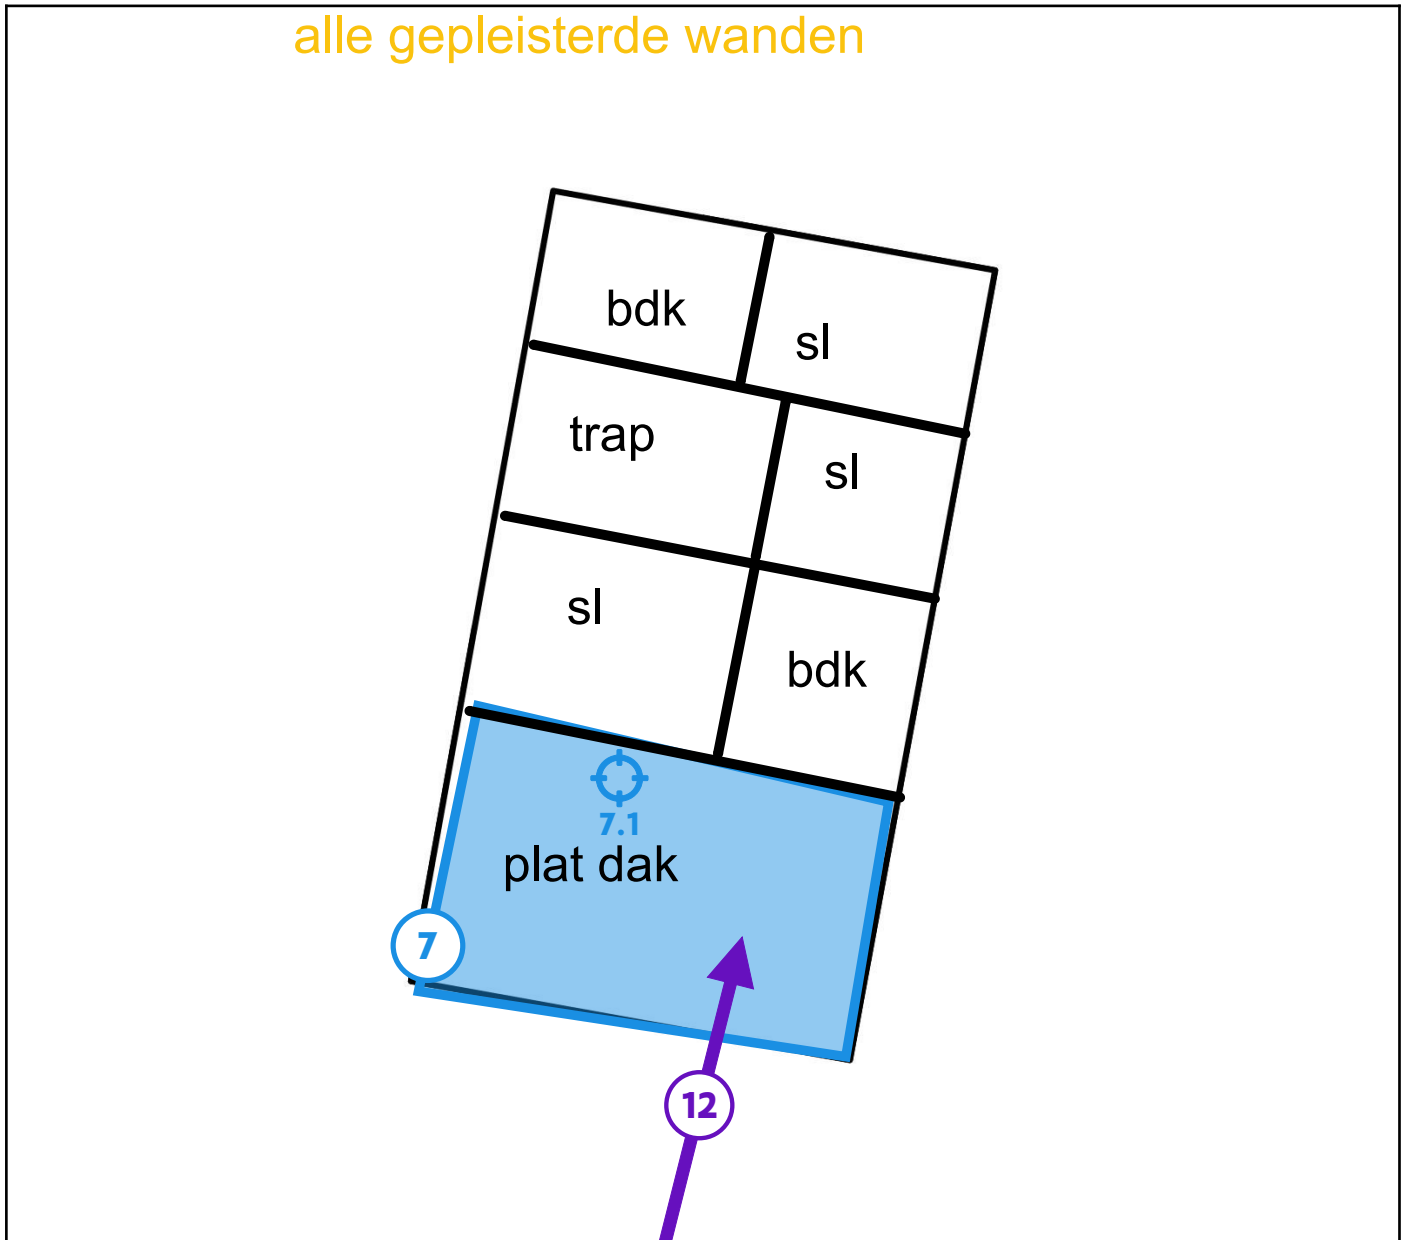
## Plan 1.3: Hoofdgebouw plan 1e

Beschrijving	Type	Actie
7. roofing dak	Geen asbest	-
7.1 Code: Mm4	Puntmonster	-
8. pleisterwerk wanden	Geen asbest	-
12. Schouw type: inox	Overige ruimte of materiaal	-

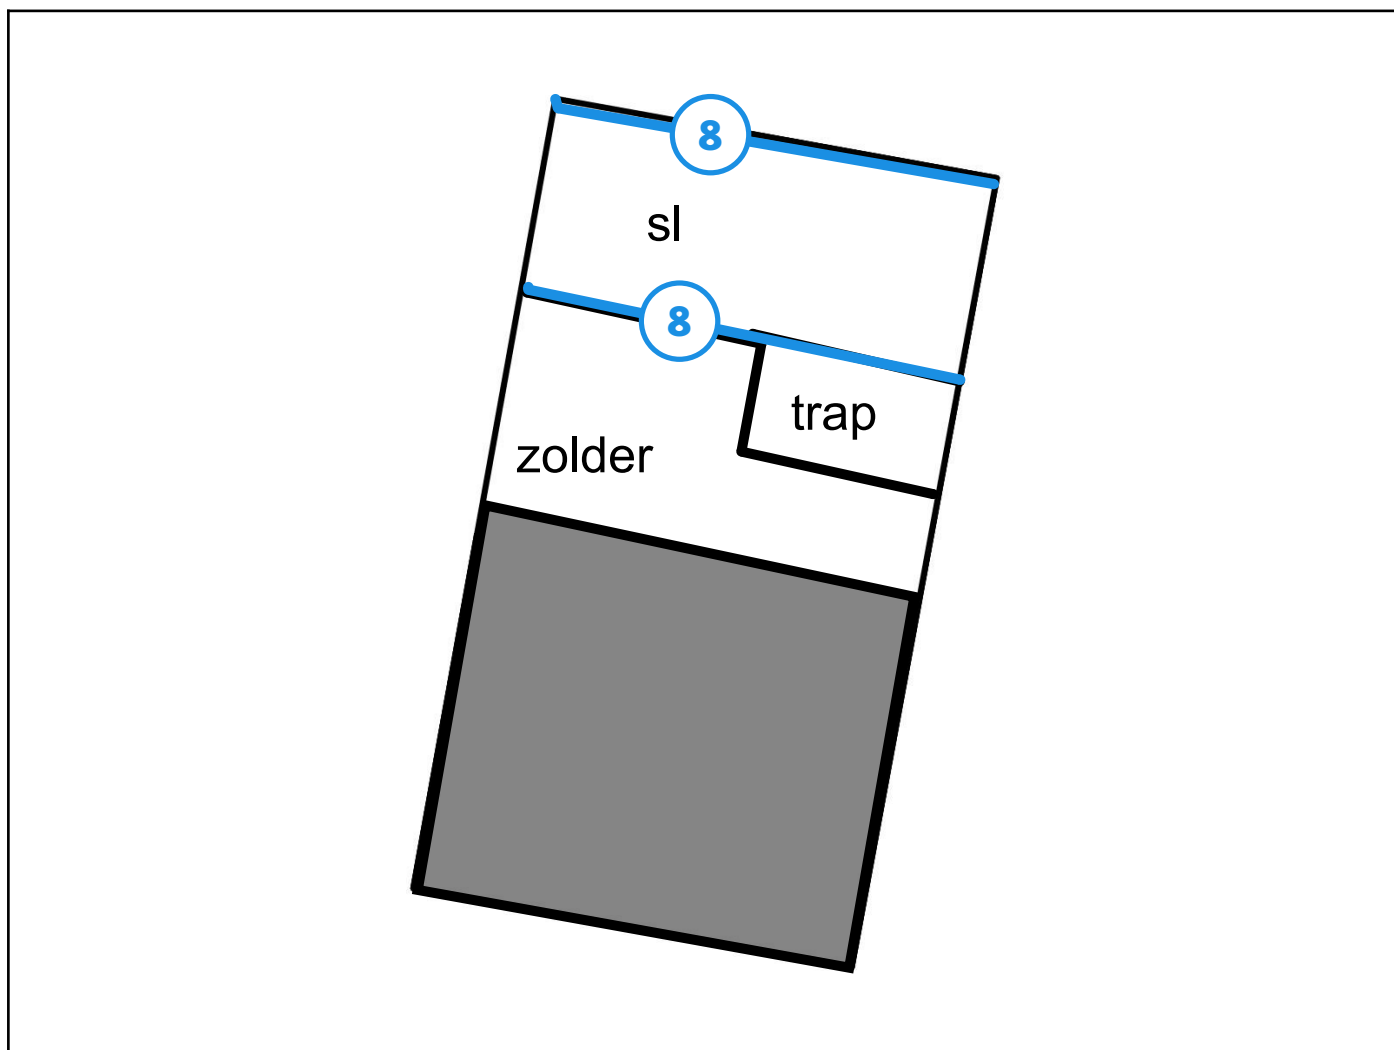
## Plan 1.4: Hoofdgebouw plan 2e

Beschrijving	Type	Actie
8. pleisterwerk wanden	Geen asbest	-

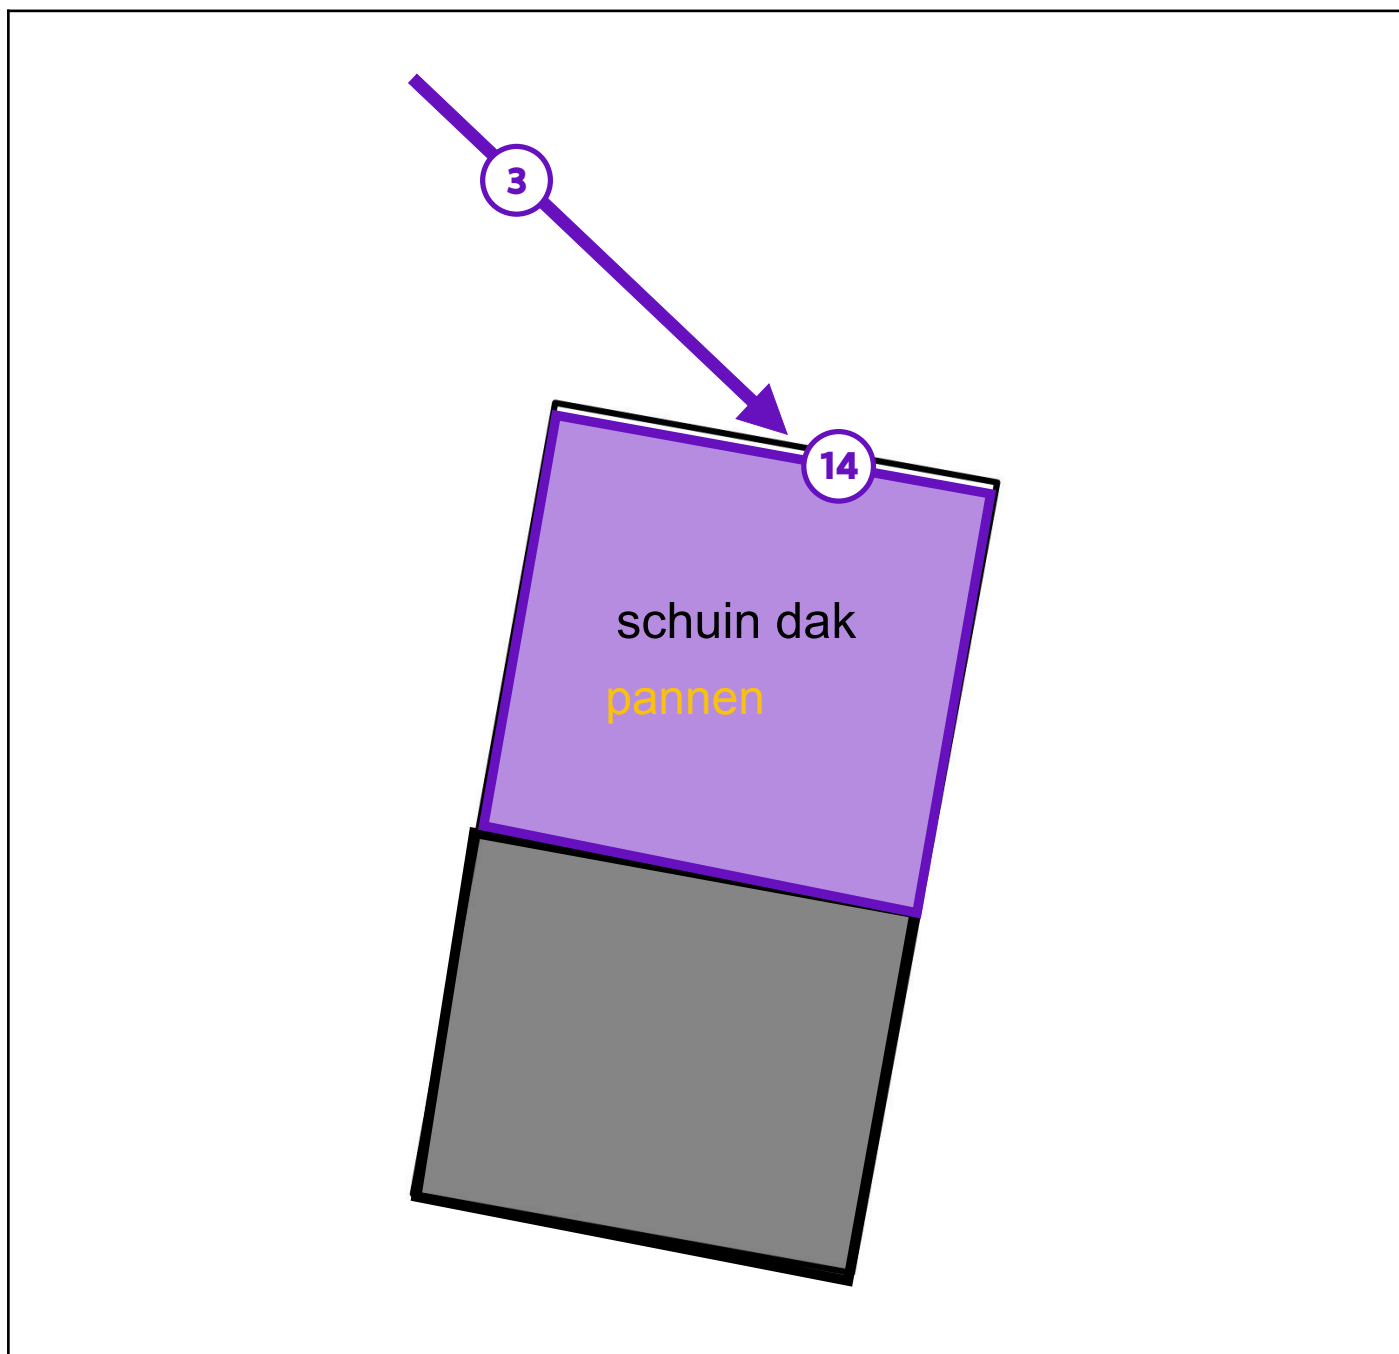
## Plan 1.5: Hoofdgebouw plan

Beschrijving	Type	Actie
3. Binnenkant schouw	Beperking	-
13. Dak type: pannen	Overige ruimte of materiaal	-
14. Onderdak type: papier	Overige ruimte of materiaal	-

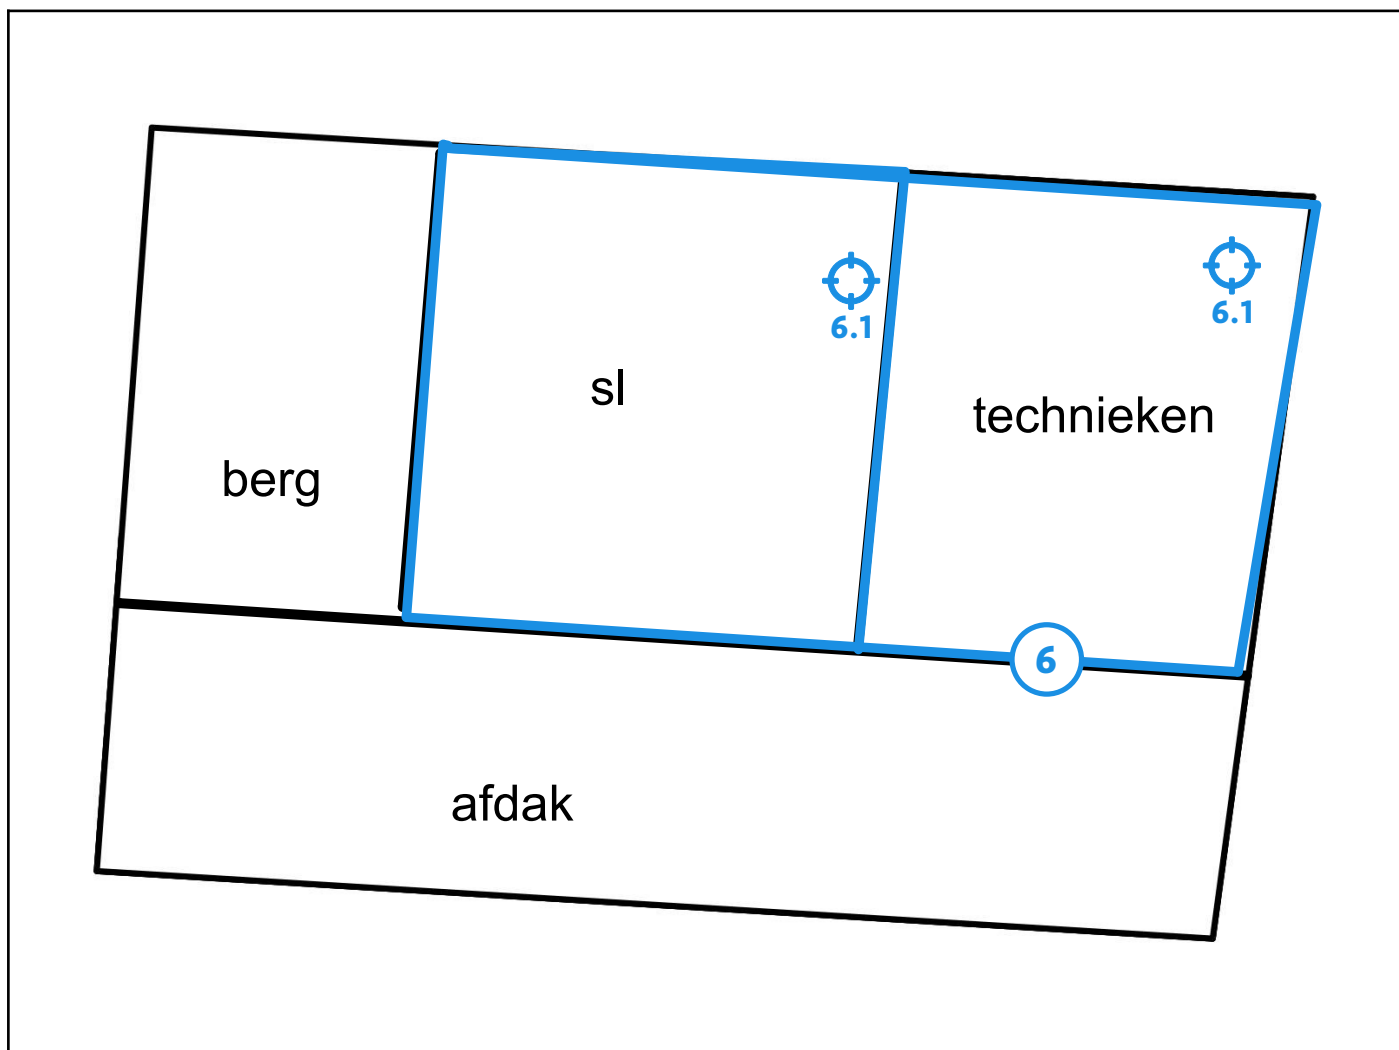
## Plan 2.1: Stal plan gvl

Beschrijving	Type	Actie
6. Pleisterwerk stal	Geen asbest	-
6.1 Code: Mm 5	Mengmonster	-

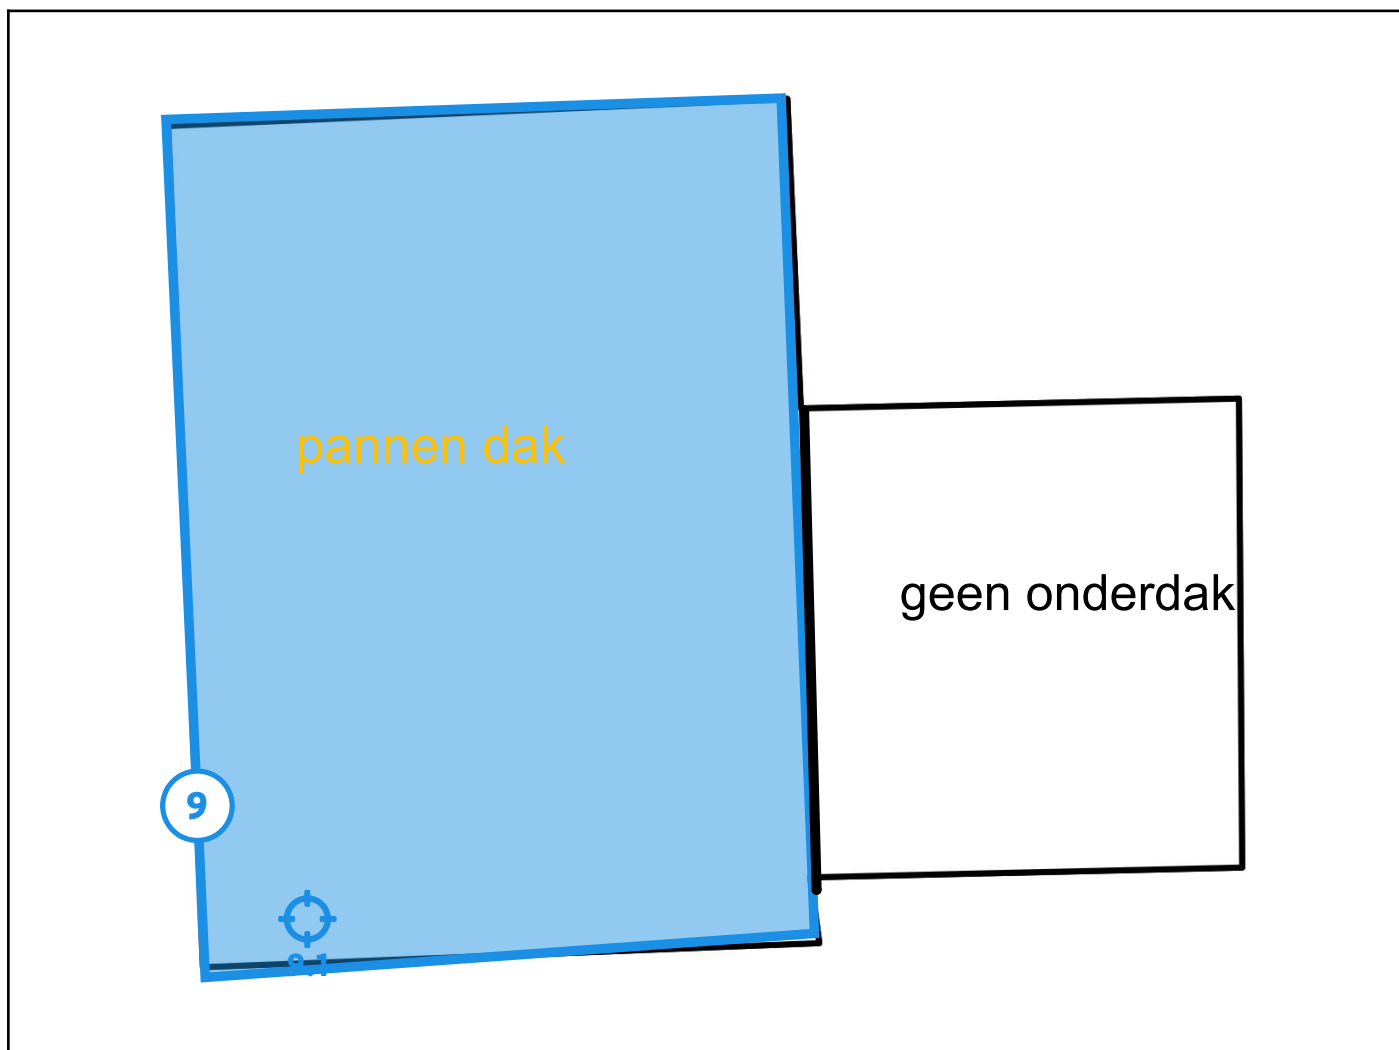
## Plan 3.2: Tuinhuis plan dak

Beschrijving	Type	Actie
9. Menuiserie onderdak Tuinhuis	Geen asbest	-
9.1 Code: Mm7	Puntmonster	-
13. Dak type: pannen	Overige ruimte of materiaal	-

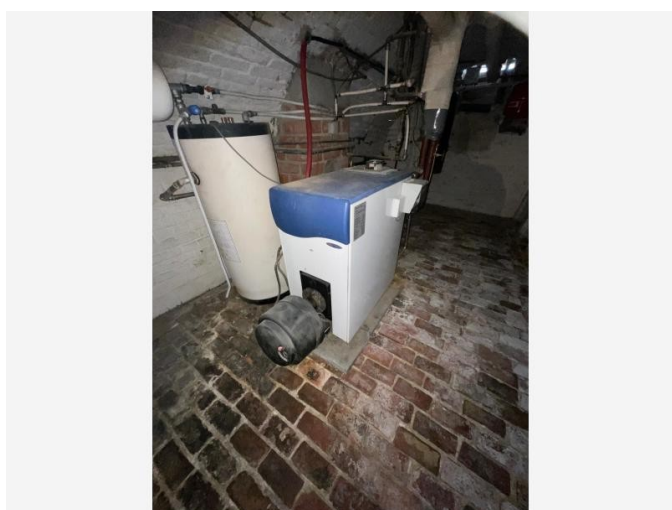
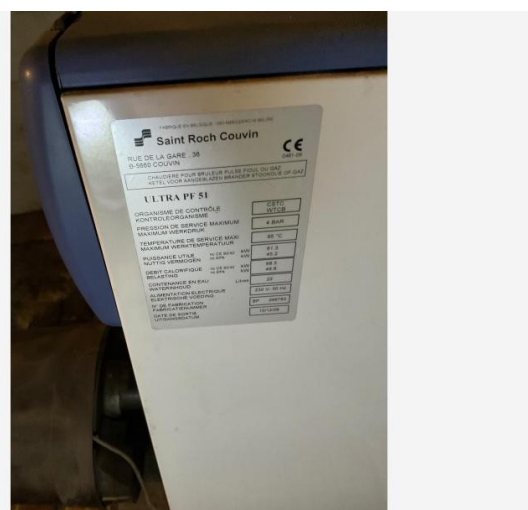
### Fiche 10: Ketel van na 2001

Beschrijving	Notitie	Terug te vinden op plannen
Fiche 10: Ketel van na 2001	Deze ketel is van na 2001 en kan dus geen asbest verdachte materialen bevatten.	Plan 1.1: Hoofdgebouw plan kelder
Fiche 11: mastiek type: siliconen	Aanwezig in alle ramen, buiten de andere aangeduide types.	-
Fiche 12: Schouw type: inox	Dit schouw type is niet asbest verdacht. (Deze zijn steekproefsgewijs vastgesteld en kunnen, indien de vastelling dit niet toeliet, geen uitspraak doen over de volledige schouw. )	Plan 1.3: Hoofdgebouw plan 1e
Fiche 13: Dak type: pannen	Dit dak type is niet asbest verdacht.	Plan 1.5: Hoofdgebouw plan Plan 2.2: Stal plan dak Plan 3.2: Tuinhuis plan dak
Fiche 14: Onderdak type: papier	Dit onderdak type is niet asbest verdacht. (Deze zijn steekproefsgewijs vastgesteld en kunnen, indien de vastelling dit niet toeliet, geen uitspraak doen over het volledige onderdak. )	Plan 1.5: Hoofdgebouw plan
