# Asbestinventarisatattest

Hendrik De Kosterlaan 52/1, 1731 Asse

Attestnummer : 20251128-000156.000

Uitgegeven op : 28.11.2025

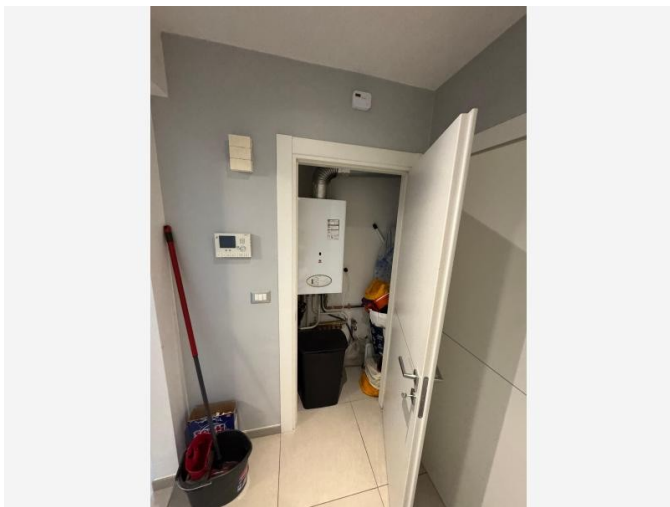
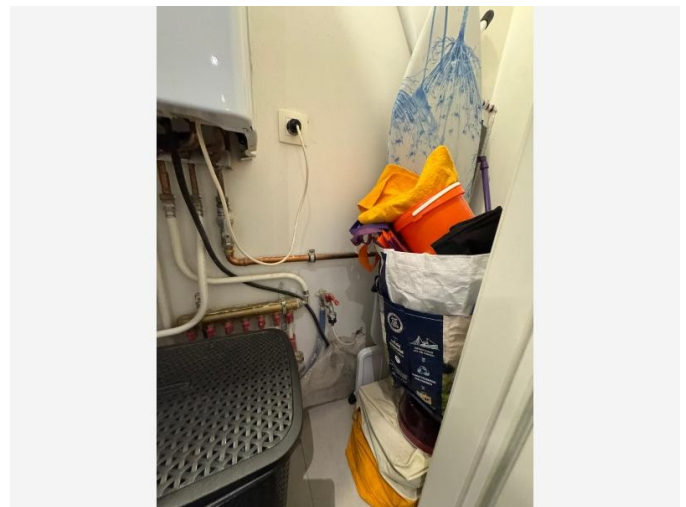
### Fiche 6: Materialen aan stookketel

| Beschrijving | Notitie | Terug te vinden op plannen |
|---|---|---|
| Fiche 6: Materialen aan stookketel | - | - |
