Asbestinventarisatetest

Donckstraat 23, 9200 Dendermonde

Attestnummer : 20240923-000195.000

Uitgegeven op : 23.09.2024

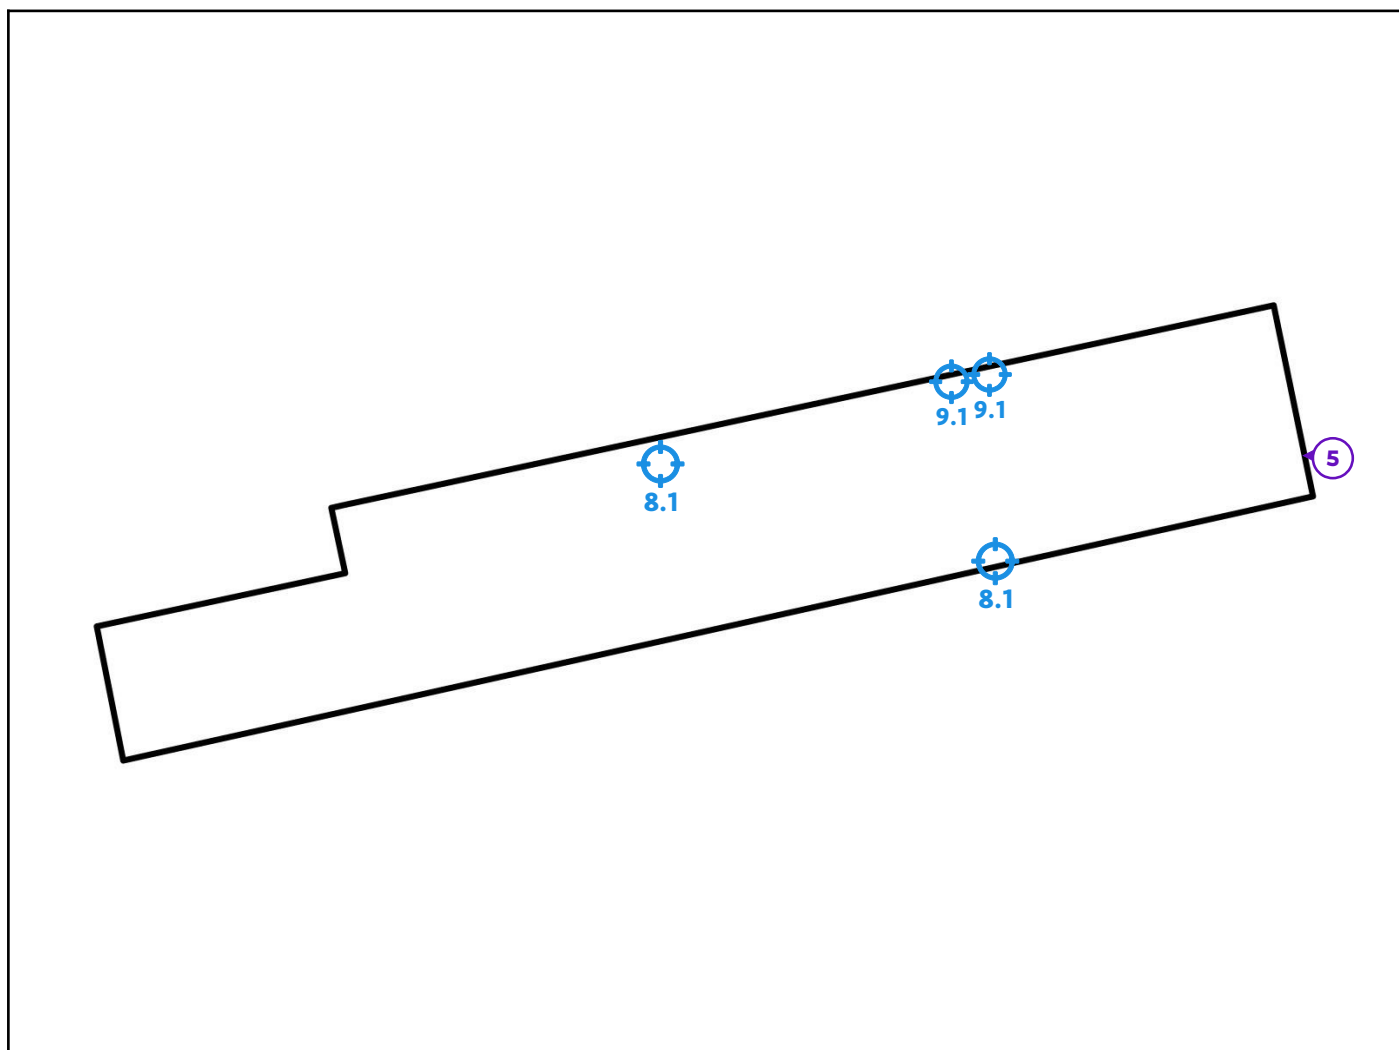
Plan 1.1: Dak

Beschrijving	Type	Actie
5. Ramen met soepele kit	Advies	-
8. Roofing	Geen asbest	-
8.1 Code: PM0	Puntmonster	-
9. Leien	Geen asbest	-
9.1 Code: Pm01	Puntmonster	-

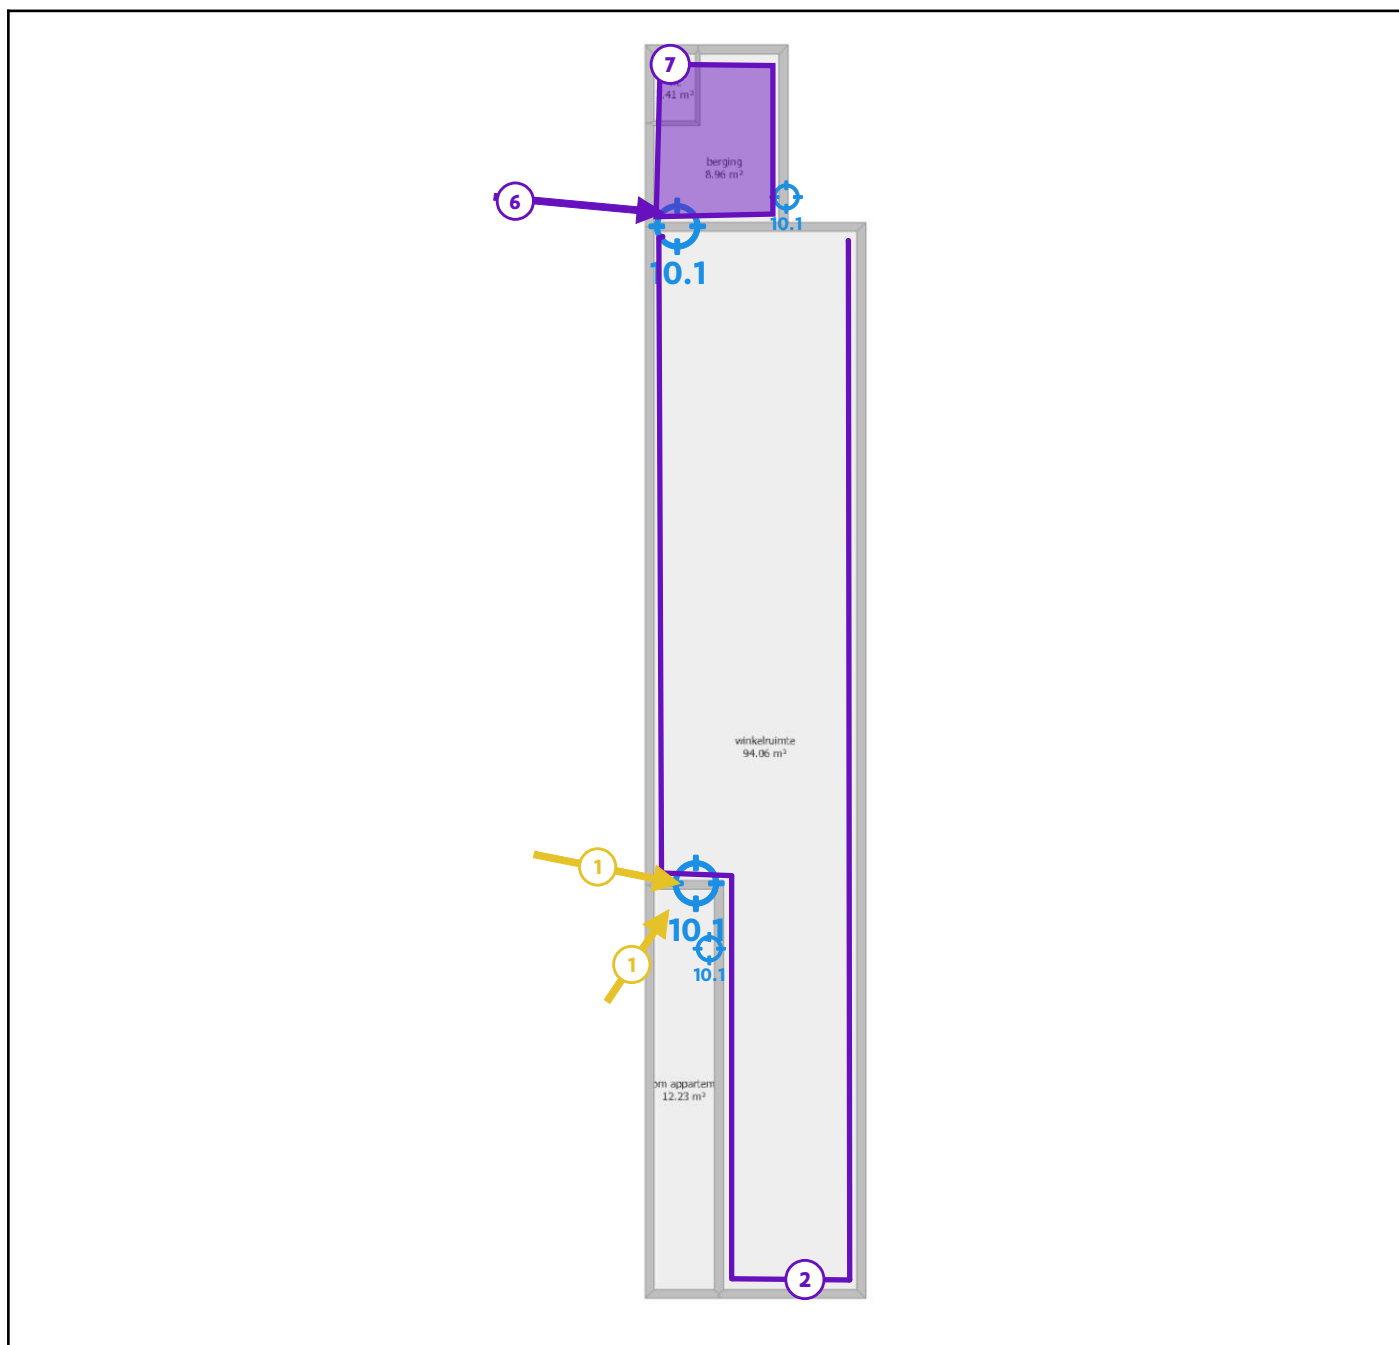
Plan 1.2: Winkel

Beschrijving	Type	Actie
1. Bakeliet tellerkast en plonskasten	Asbestmateriaal	Zorgvuldig beheren
2. Gipsplaat muren	Advies	-
6. Recente CV-ketel	Advies	-

7. Valse plafond hout/pvc	Advies	-
10. Pleister wanden	Geen asbest	-
10.1 Code: MM01	Mengmonster	-

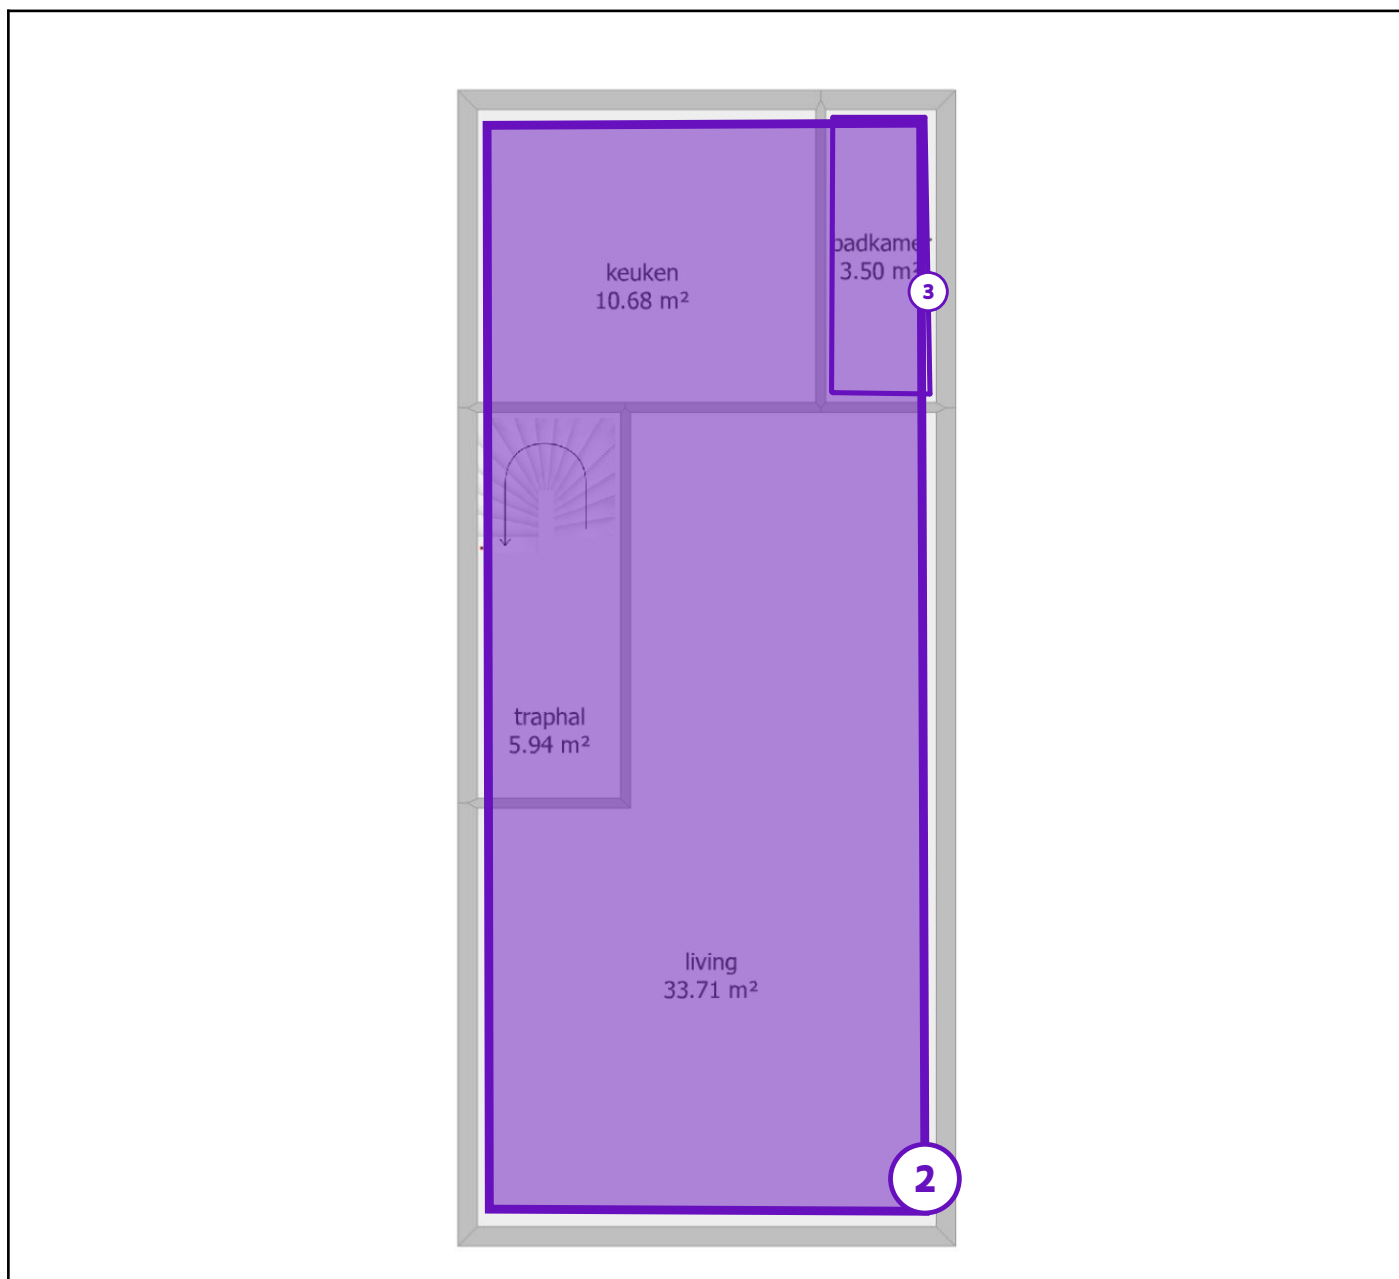
Plan 1.3: Verdieping

Beschrijving	Type	Actie
2. Gipsplaat muren	Advies	-
3. Gelijmde tegels	Advies	-

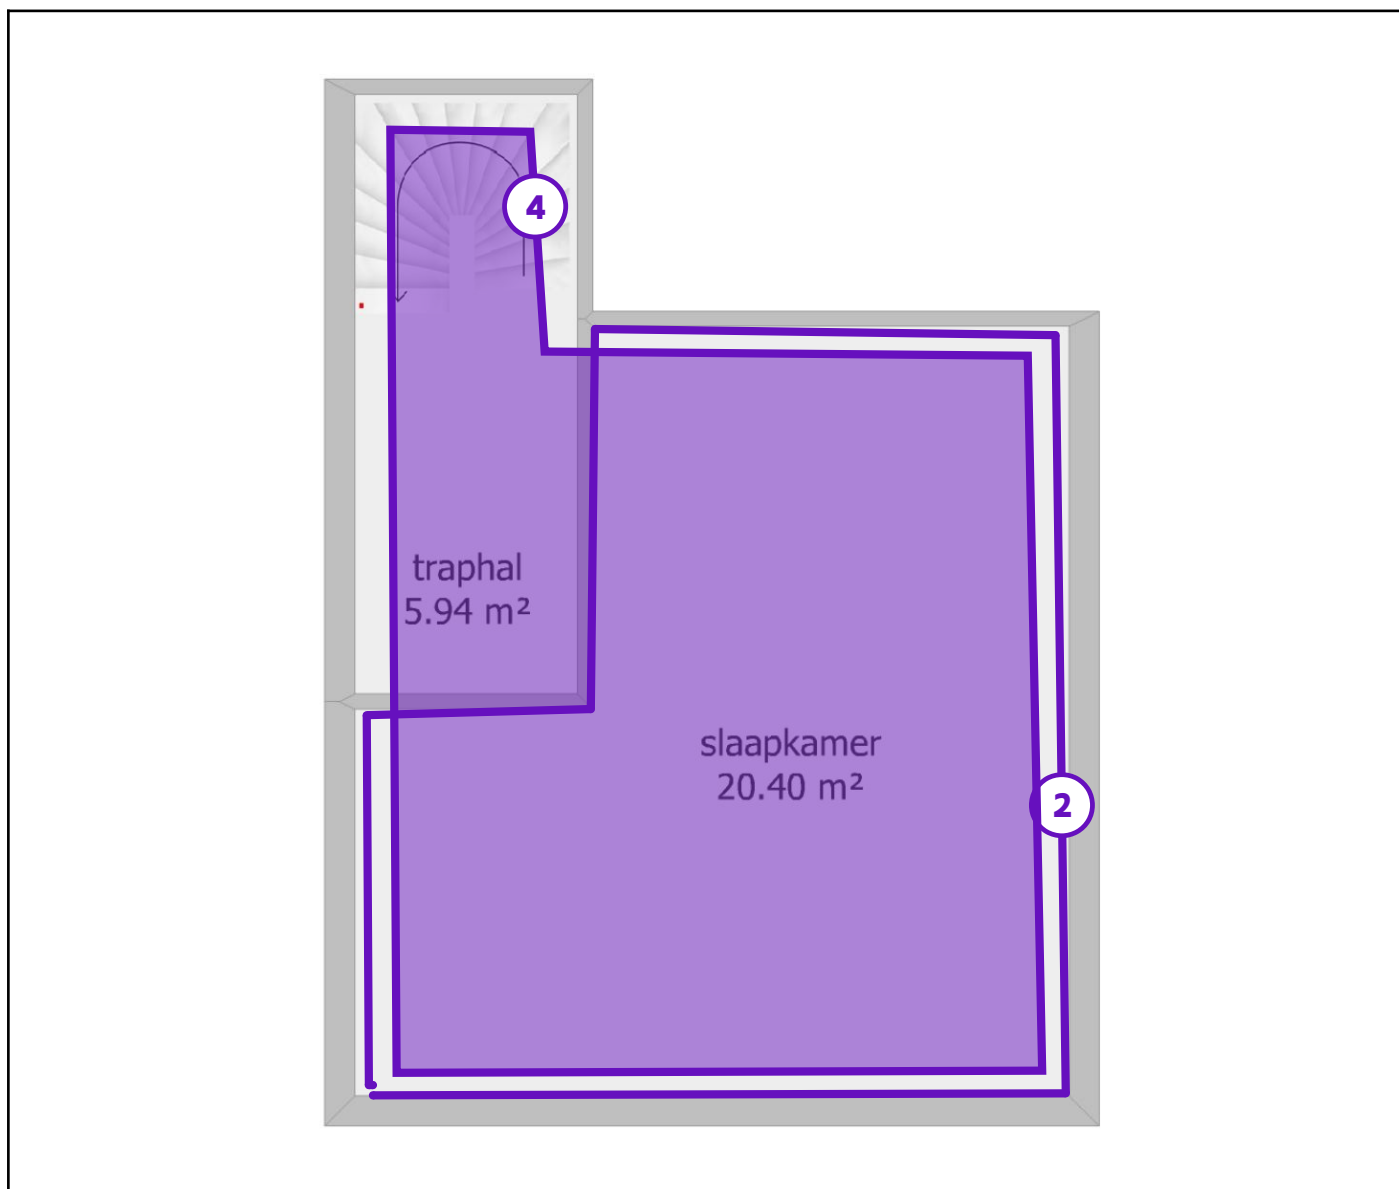
Plan 1.4: 2e verdieping

Beschrijving	Type	Actie
2. Gipsplaat muren	Advies	-
4. Gipsplaat plafond	Advies	-
