# Asbestinventarisatetest

Albertstraat 10, 2200 Herentals

Attestnummer : 20260128-000216.000

Uitgegeven op : 28.01.2026

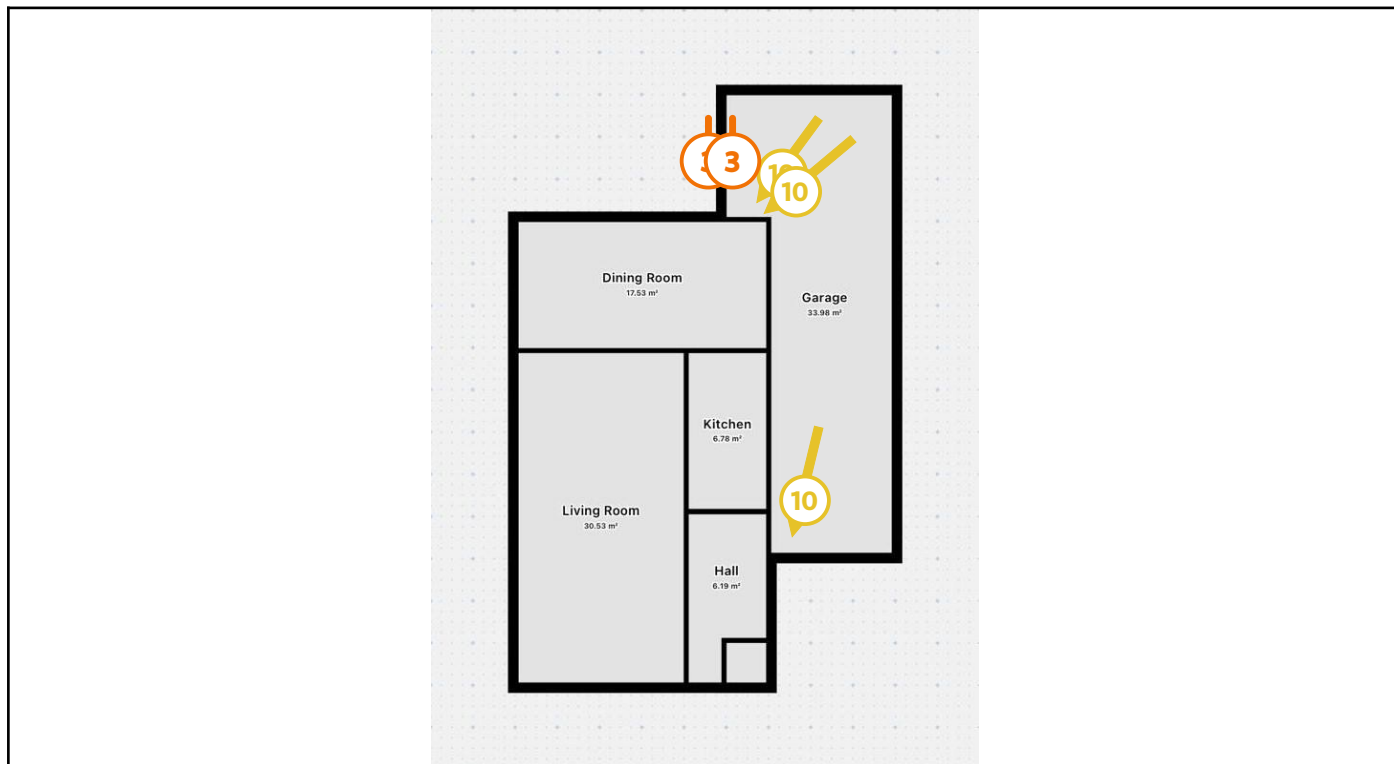
## Plan 1.2: Gelijkvloers

| Beschrijving | Type | Actie |
|---|---|---|
| 10. Bakeliet toep. garage | Asbestmateriaal | Zorgvuldig beheren |

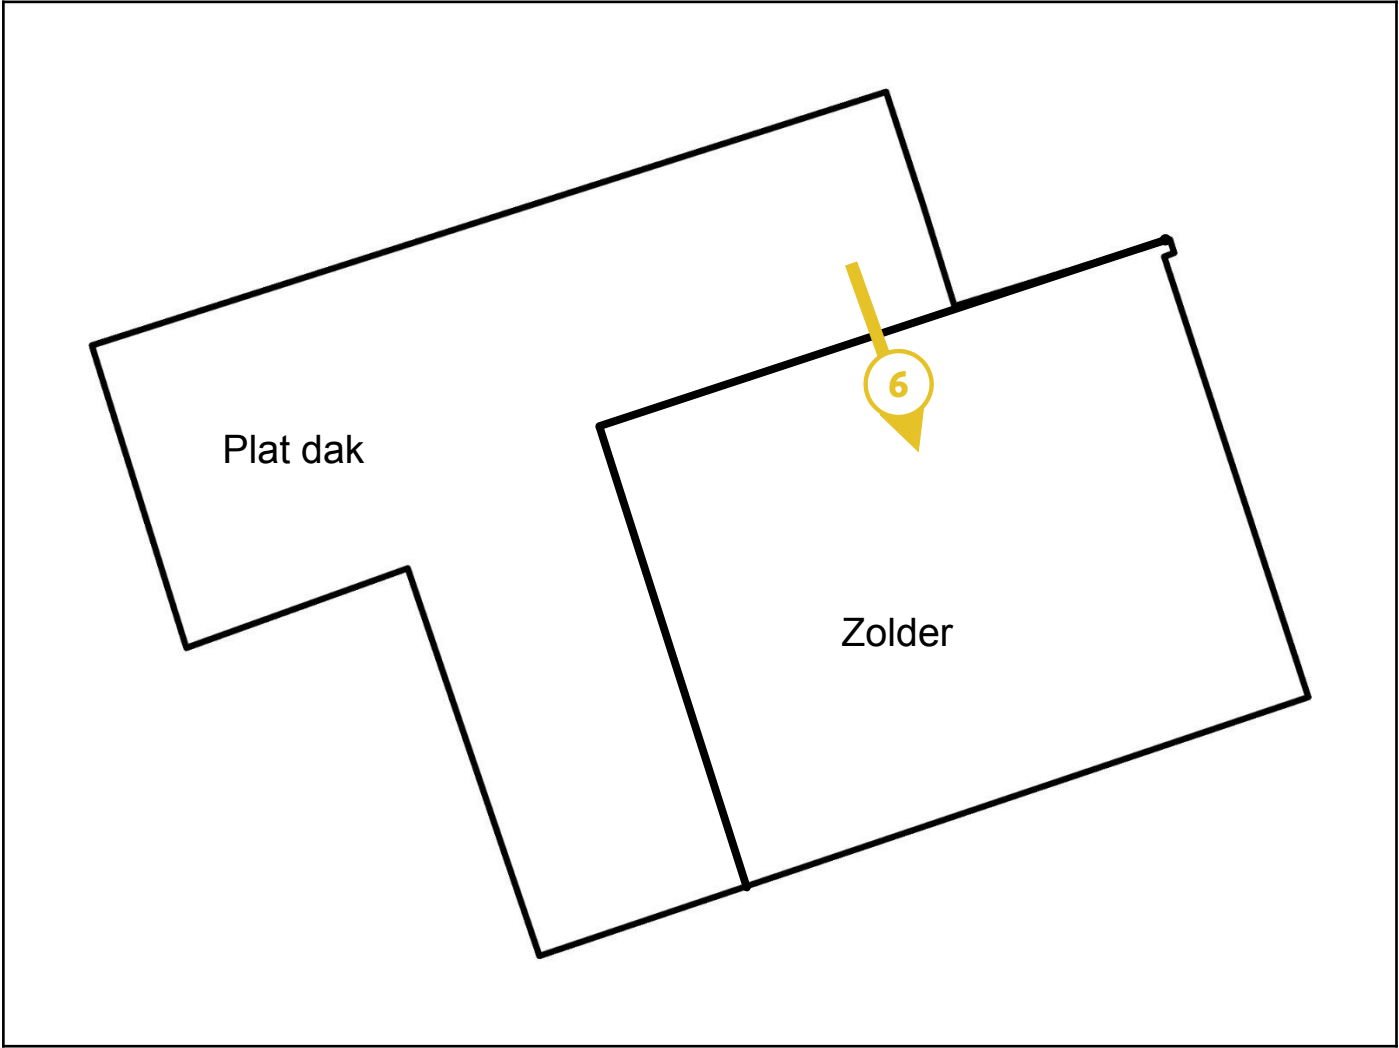
# Plan 1.8: Zolder

| Beschrijving | Type | Actie |
|---|---|---|
| 6. Bakeliet lichtschakelaar zolder | Asbestmateriaal | Zorgvuldig beheren |

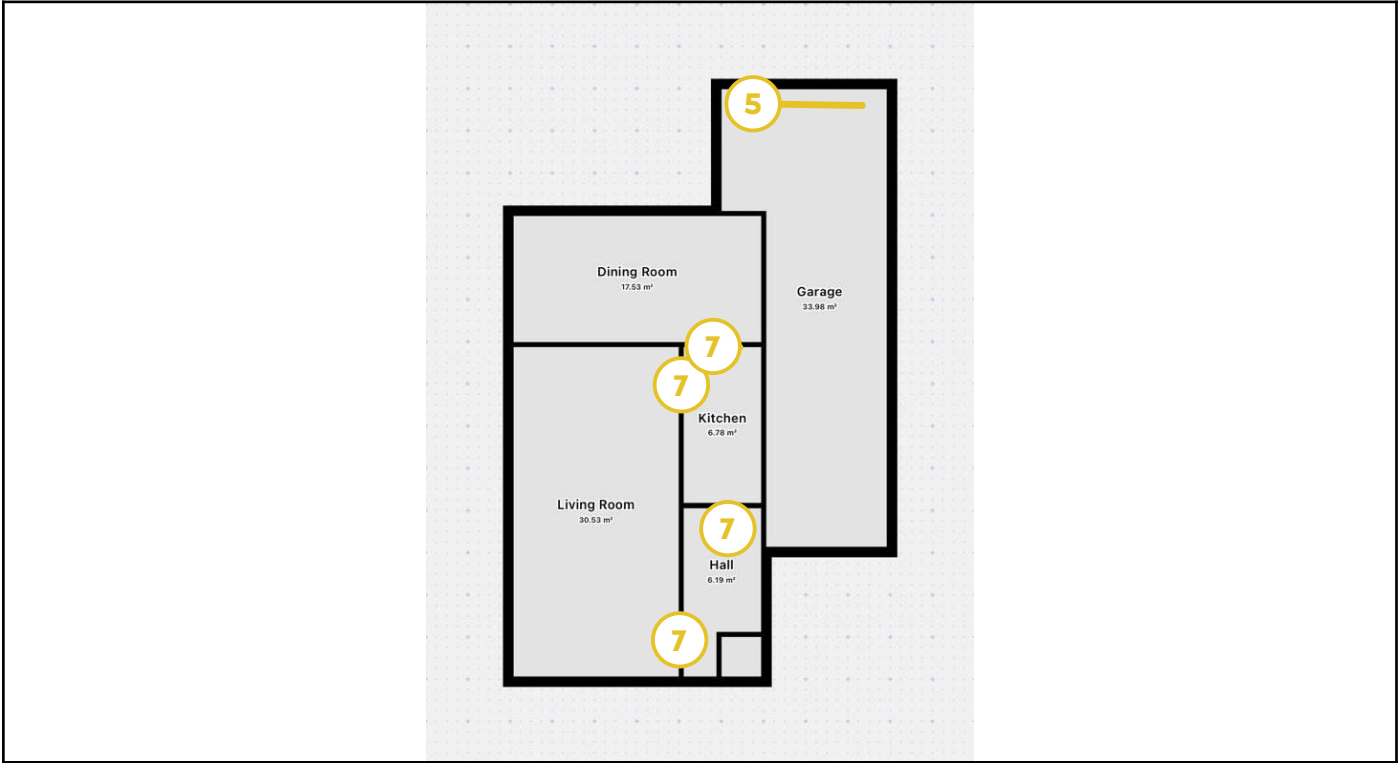
# Plan 1.18: Gelijkvloers

| Beschrijving | Type | Actie |
|---|---|---|
| 7. Deurdorpel (massal) | Asbestmateriaal | Zorgvuldig beheren |

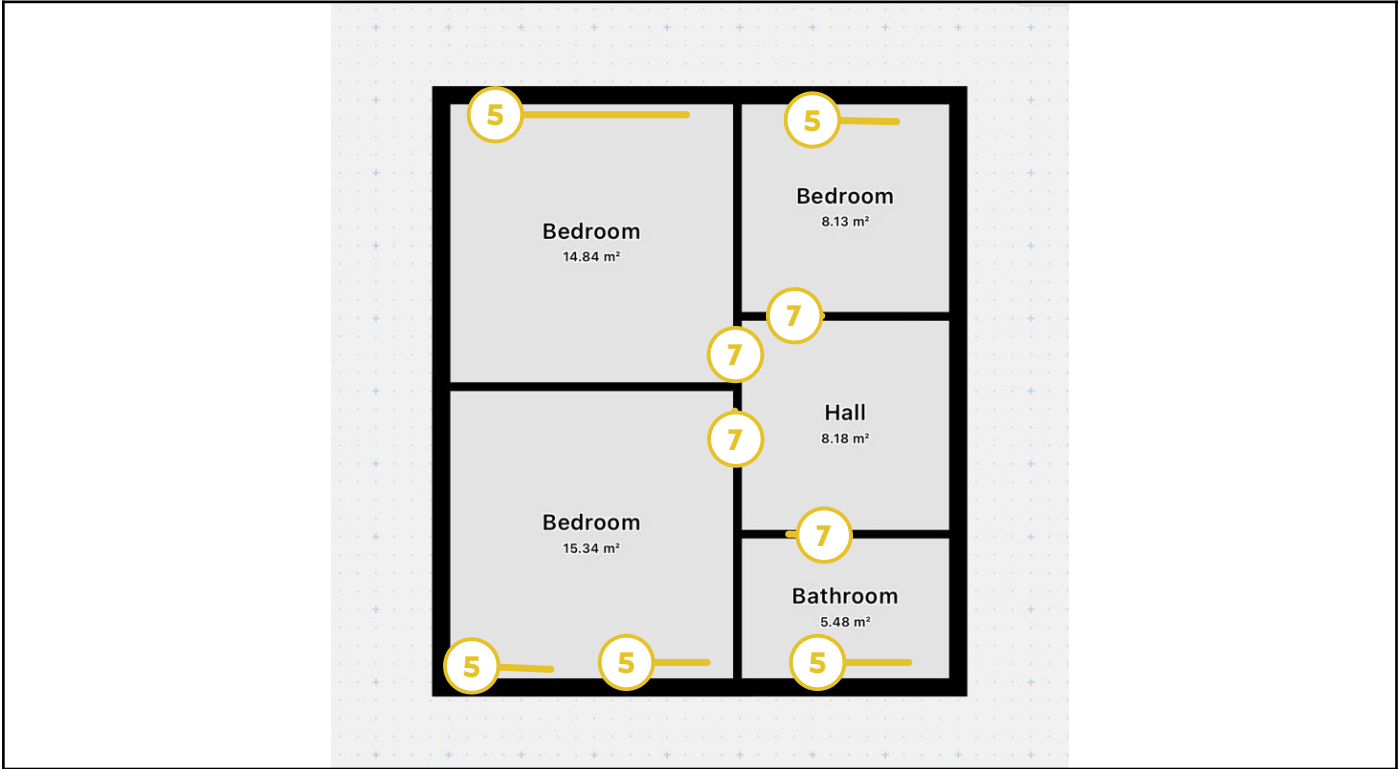
# Plan 1.19: Eerste verdieping

| Beschrijving | Type | Actie |
|---|---|---|
| 7. Deurdorpel (massal) | Asbestmateriaal | Zorgvuldig beheren |

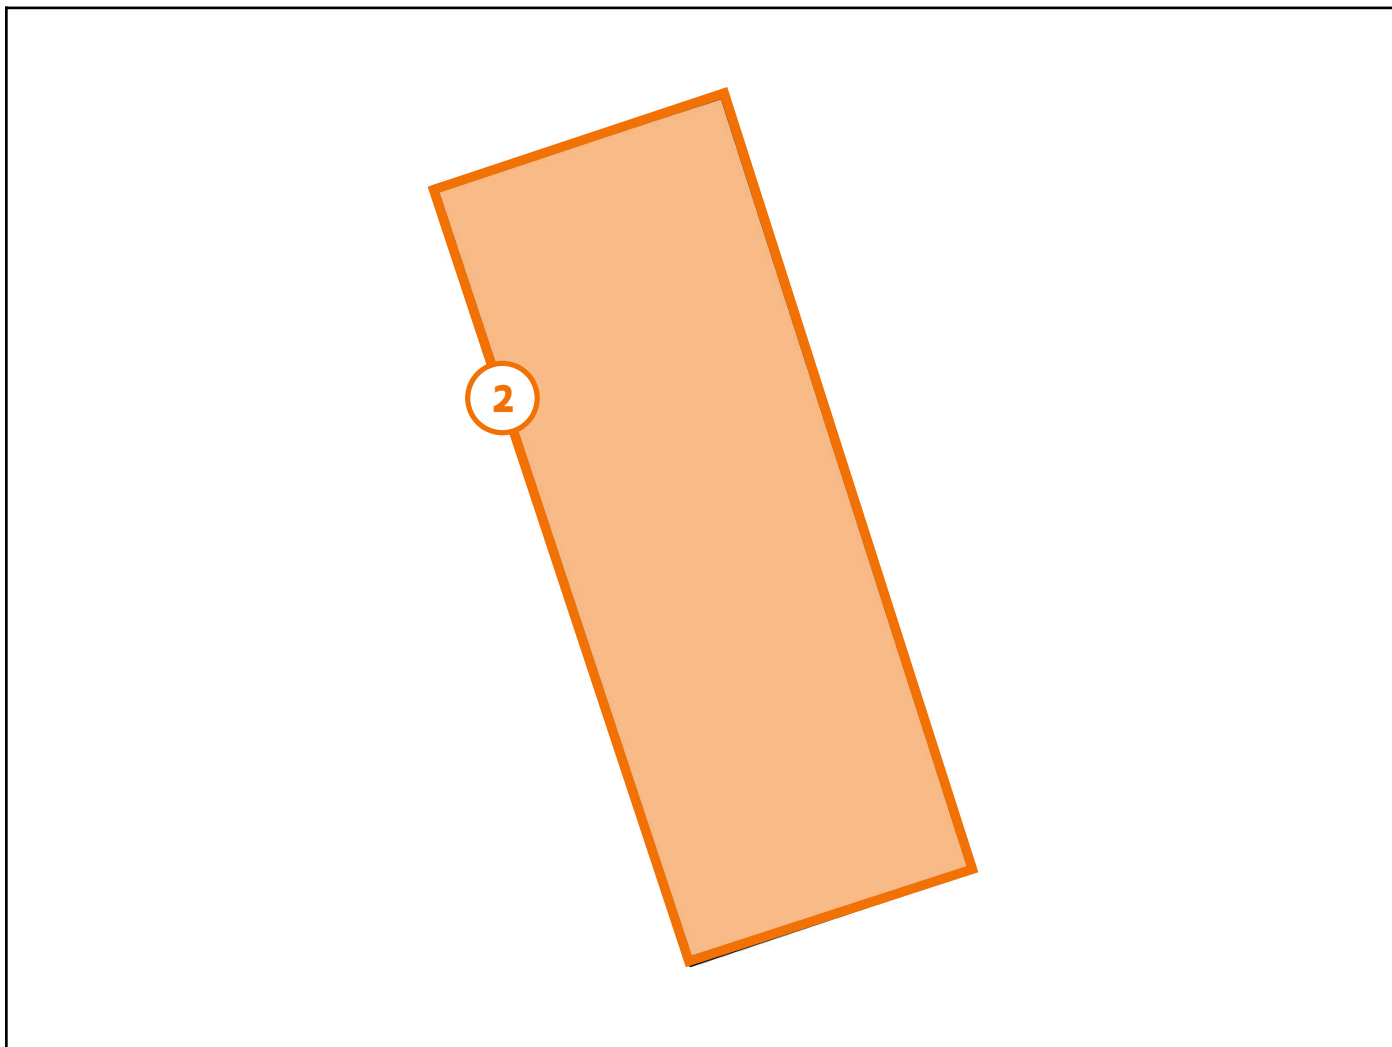
## Plan 2.1: Bijgebouw plan

| Beschrijving | Type | Actie |
|---|---|---|
| 2. Golfplaten visueel vastgesteld (zonder staal) | Asbestmateriaal | <a href="#">Verwijderen</a> |

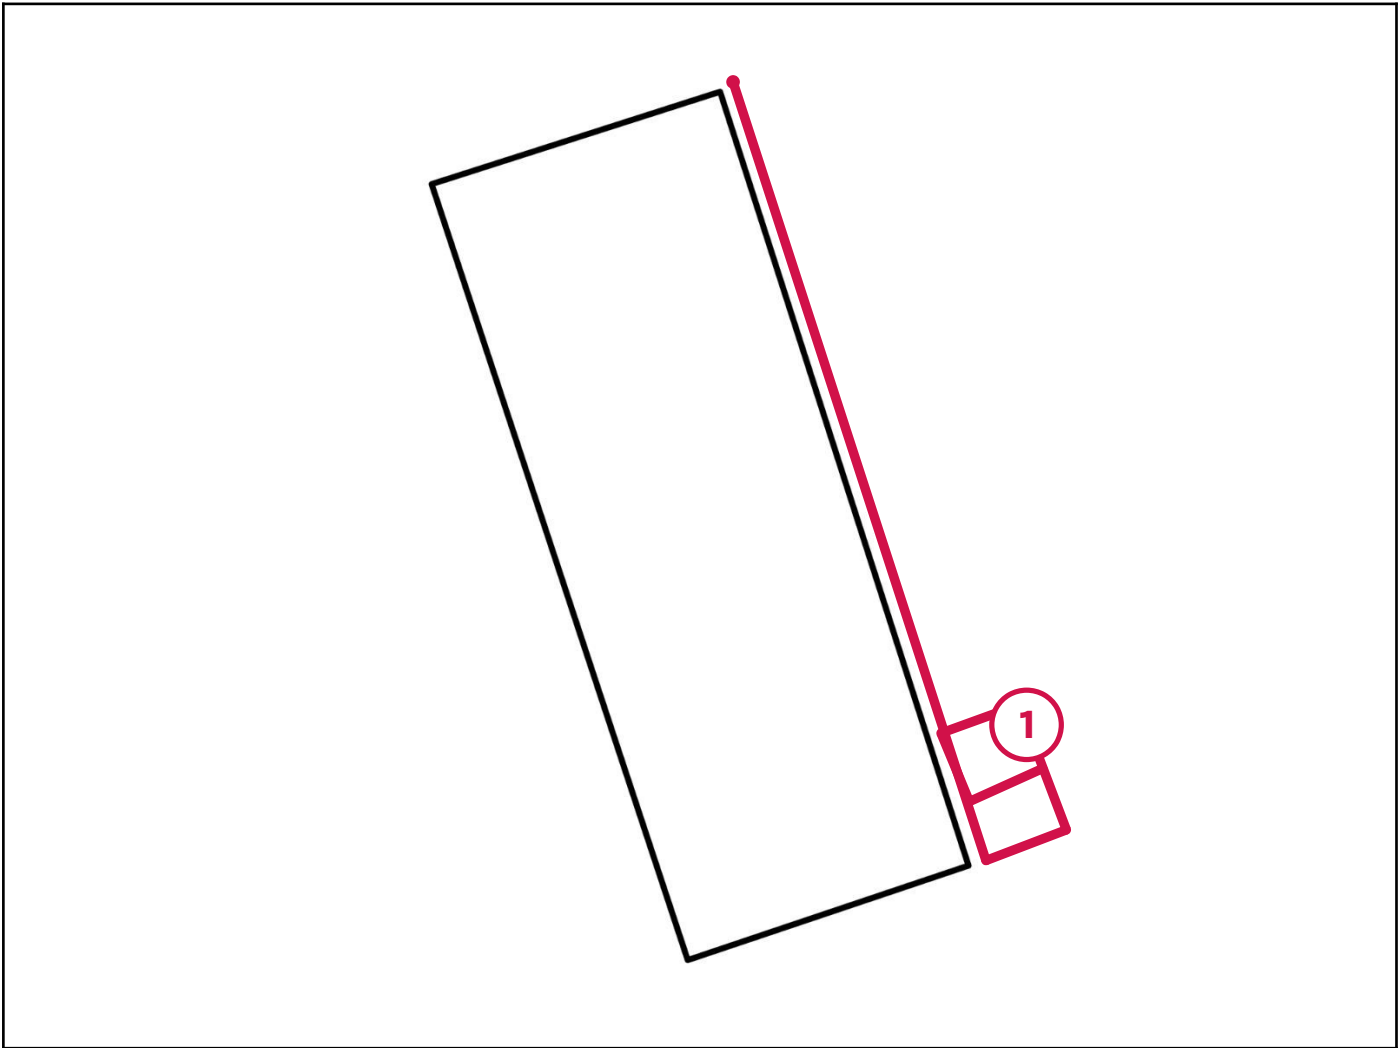
## Plan 2.2: Bijgebouw plan

| Beschrijving | Type | Actie |
|---|---|---|
| 1. Slib/sediment dakgoot en waterton (2x) | Asbestmateriaal | Dringend verwijderen |

Voor verwijdering het slib extra bevochtigen of fixeren om stof te voorkomen , niet breken om stof te beperken .

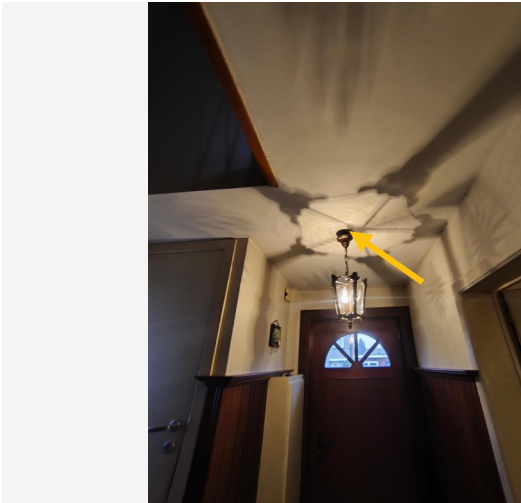
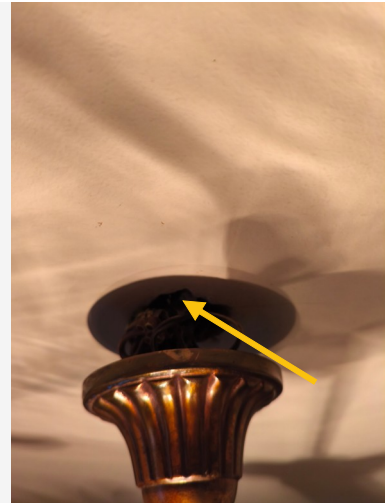
## Fiche 15: Plafondpleister

Geen asbest

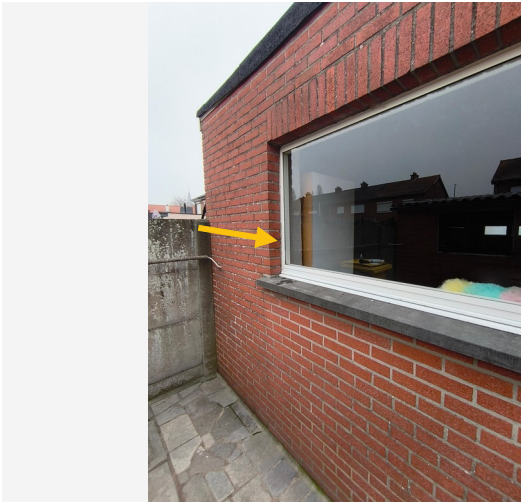
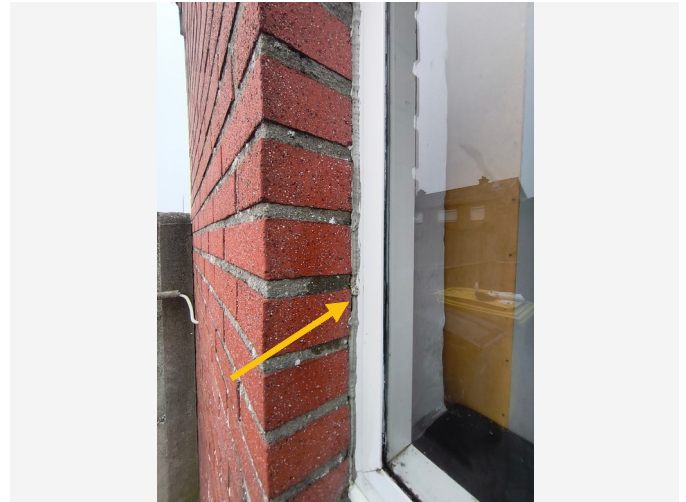
## Fiche 16: Kit kozijn-muur (met staalname) aluminium raam

Geen asbest

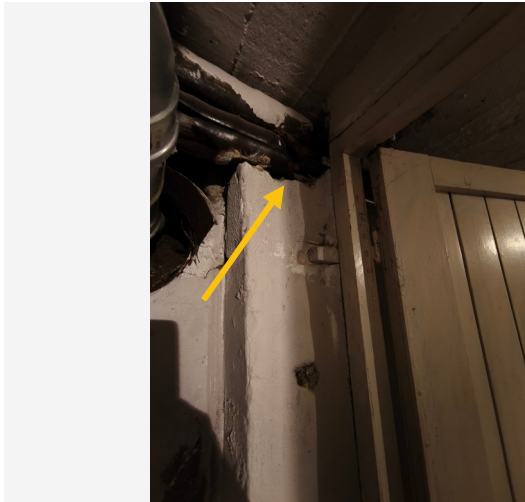
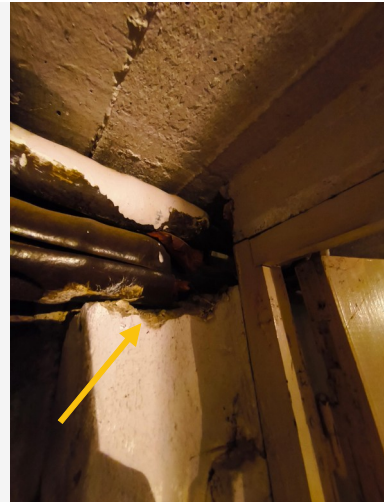
## Fiche 18: Cementering binnentoepassing (met staalname)

Geen asbest

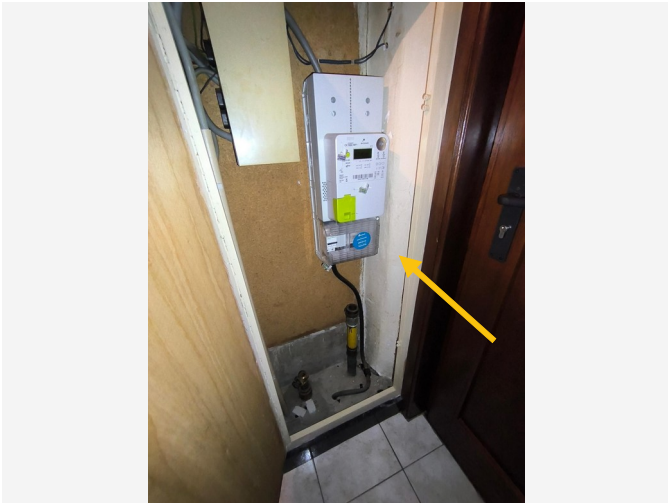
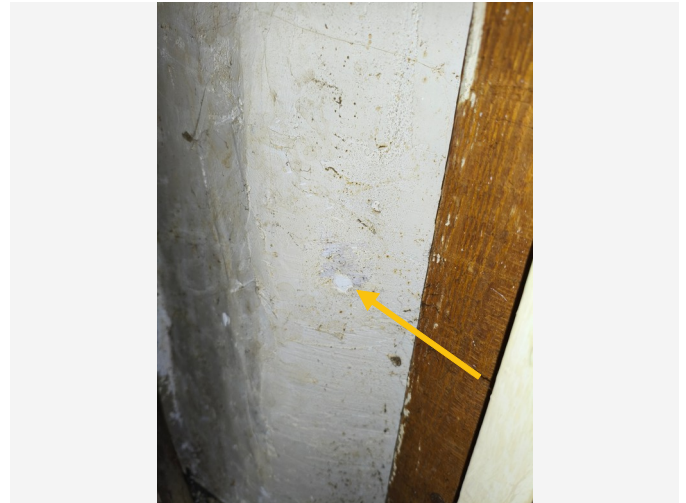
## Fiche 19: Muurpleister

Geen asbest

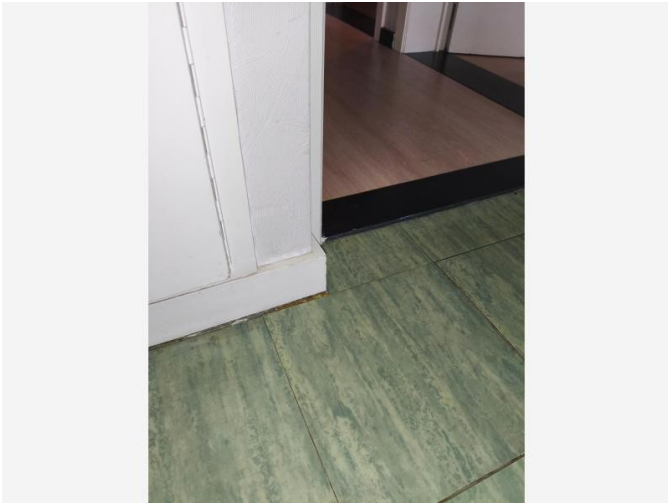
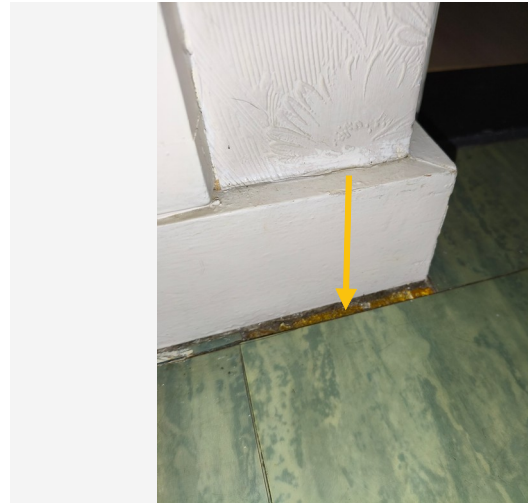
## Fiche 20: Vinyl tegels groen kleur

Geen asbest
