# Asbestinventarisatattest

Hertstraat 27\_24, 3221 Holsbeek

Attestnummer : 20250701-000402.000

Uitgegeven op : 01.07.2025

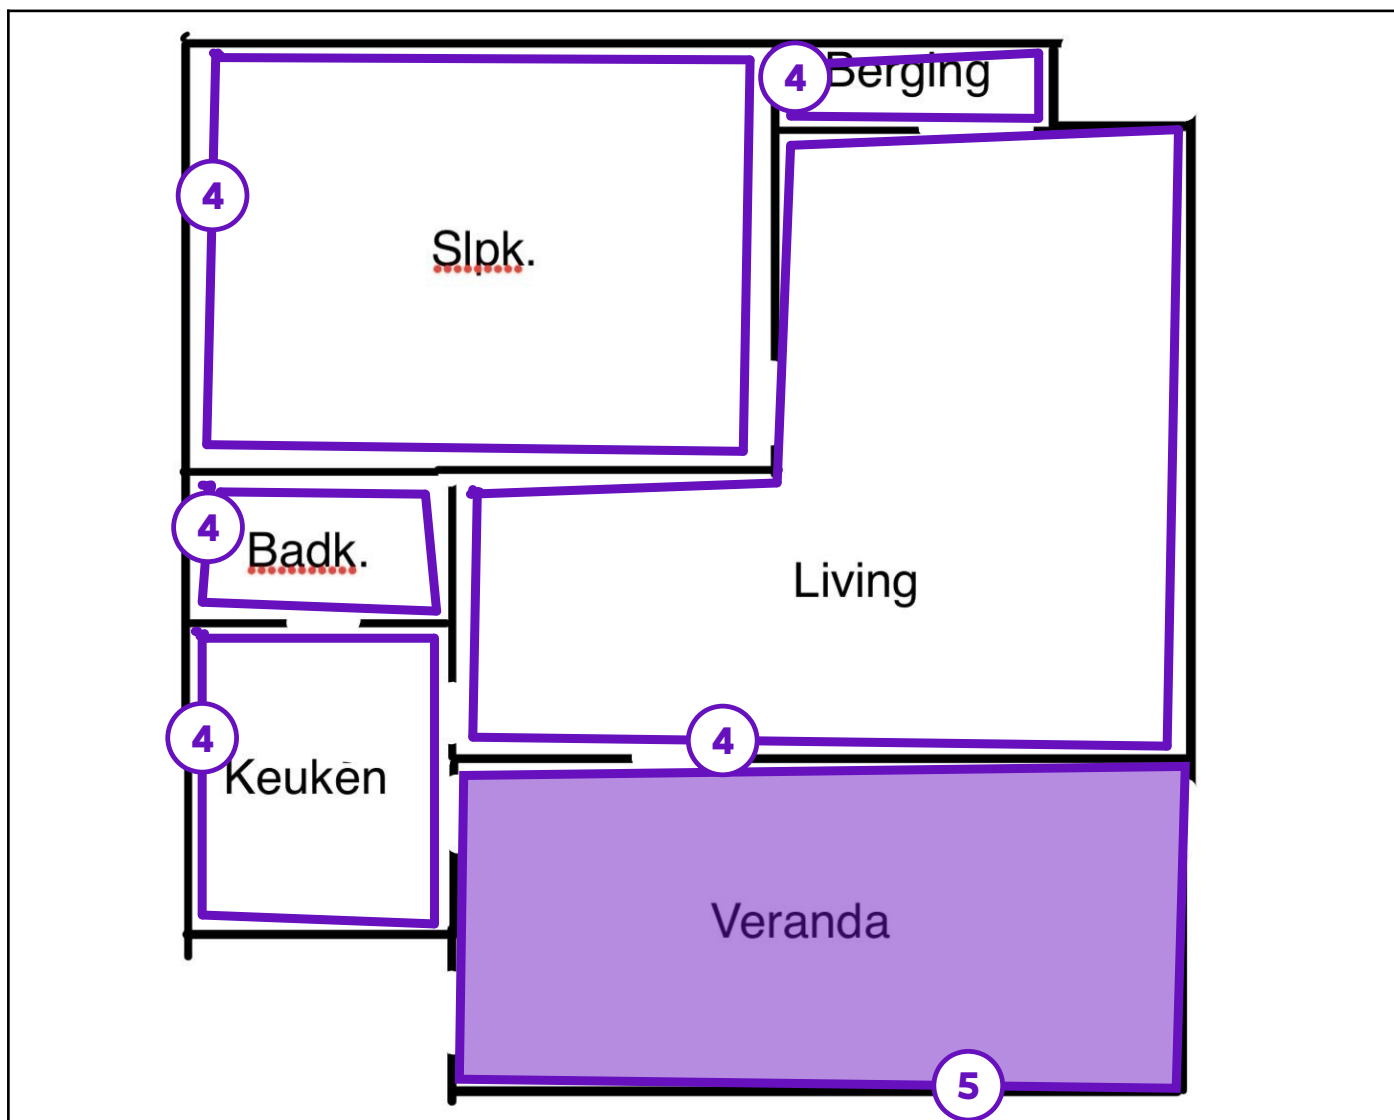
## Plan 1.1: Hoofdgebouw

| Beschrijving | Type | Actie |
|---|---|---|
| 5. Veranda | Advies | - |

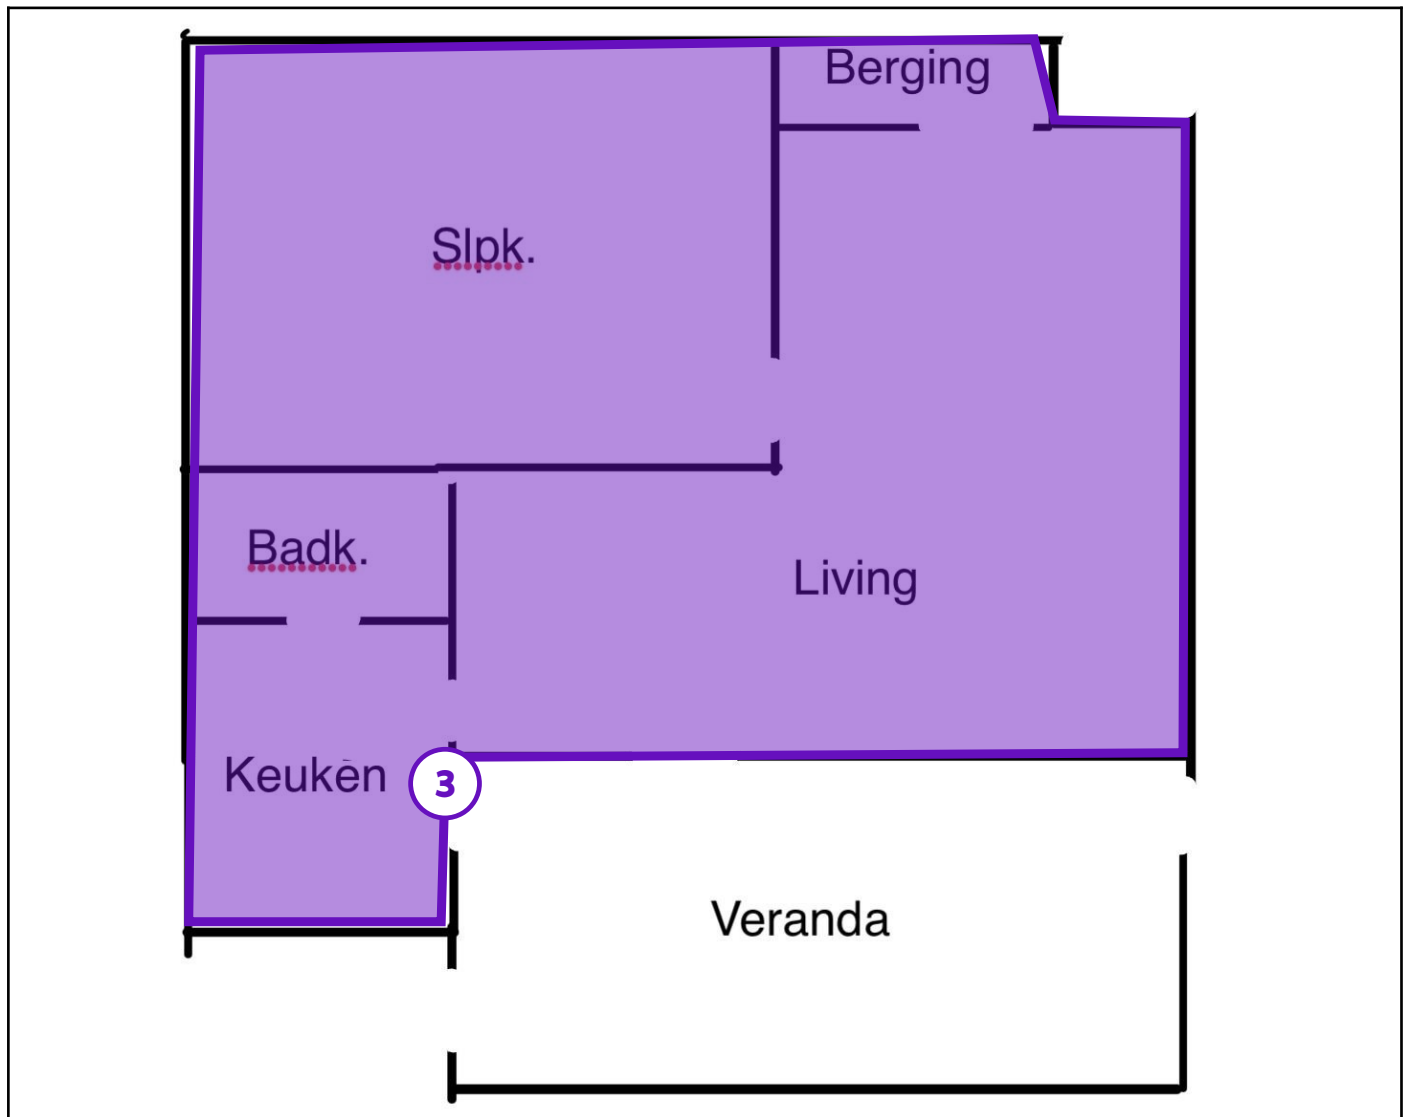
## Plan 1.2: Hoofdgebouw

| Beschrijving | Type | Actie |
|---|---|---|
| 3. Plafonds | Advies | - |

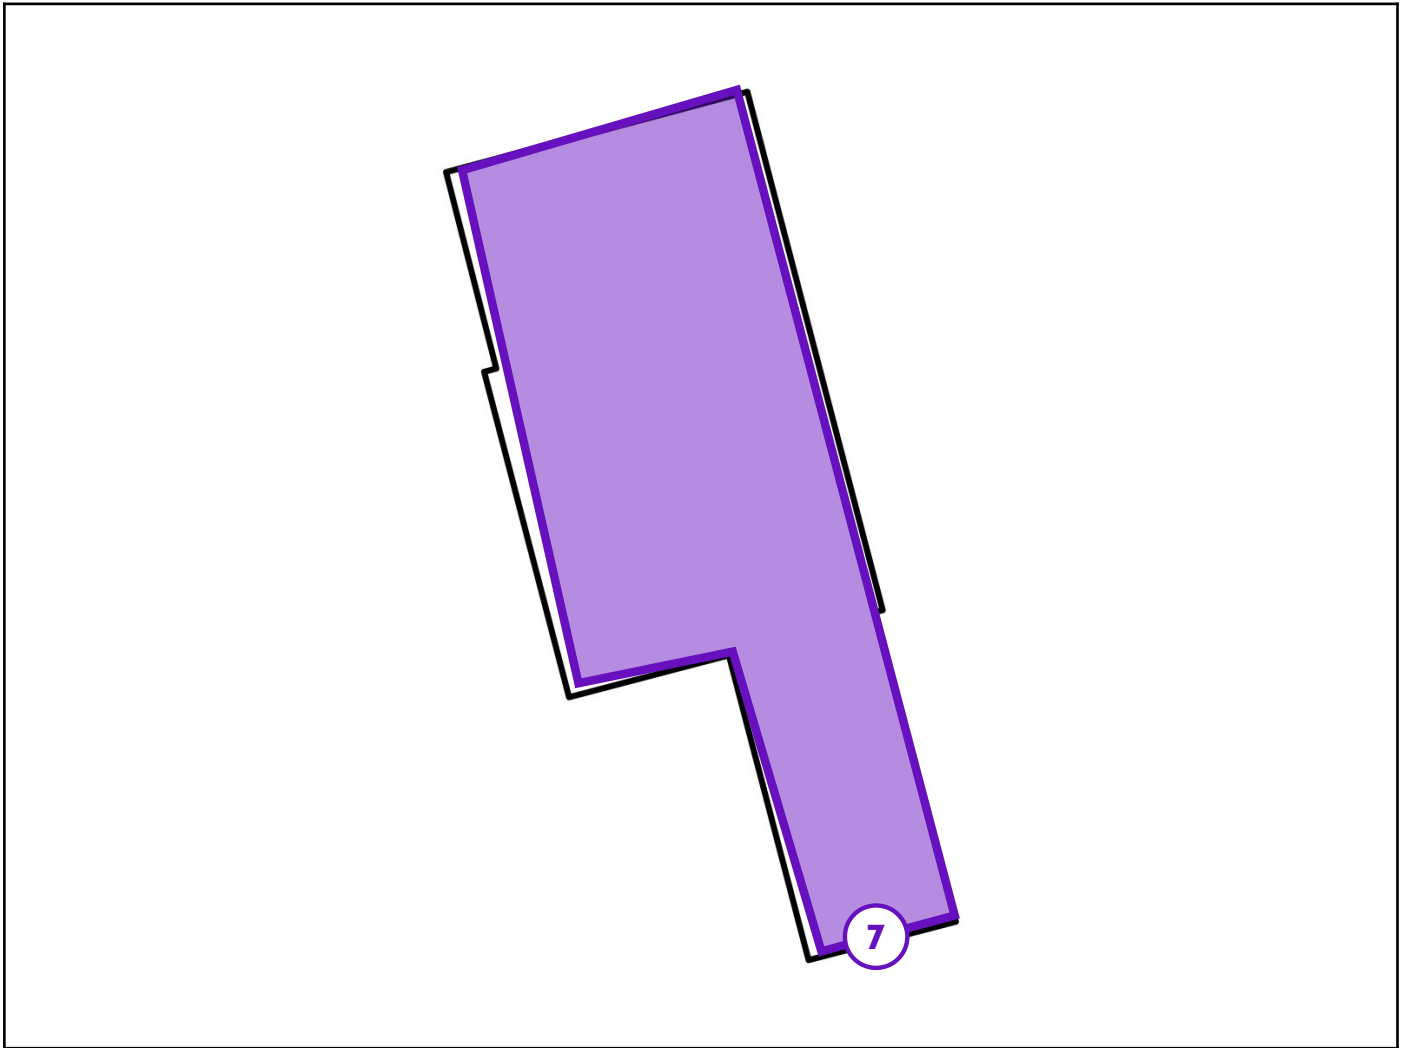
## Plan 2.1: Bijgebouw plan

| Beschrijving | Type | Actie |
|---|---|---|
| 7. Afdak berging naast de woning | Advies | - |
