# Asbestinventarisatetest

Morenhoekstraat 20, 2840 Rumst

Attestnummer : 20260216-000167.000

Uitgegeven op : 16.02.2026

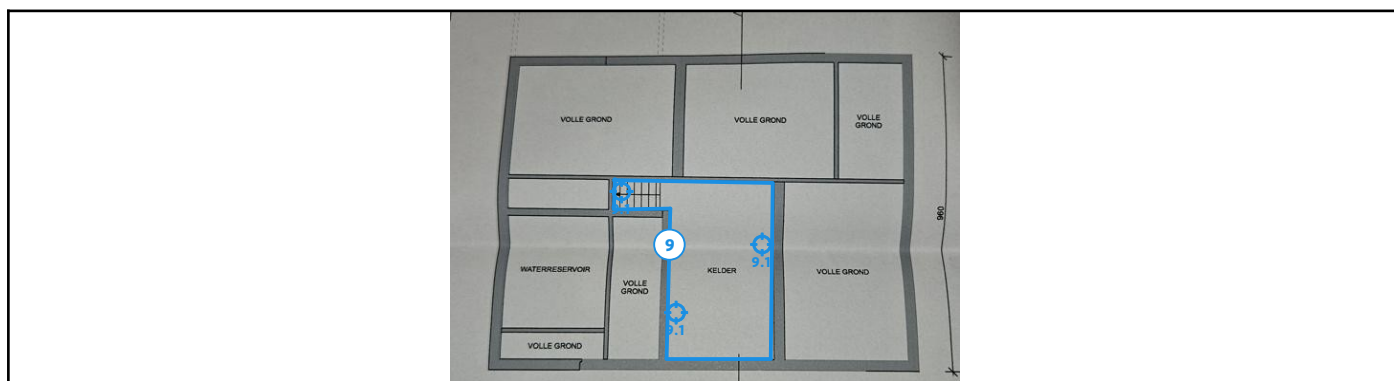
## Plan 1.1: Kelder

Beschrijving	Type	Actie
9. Cementering kelder (met staalname)	Geen asbest	-
9.1 Code: S_2026_0000571_0003	Mengmonster	-

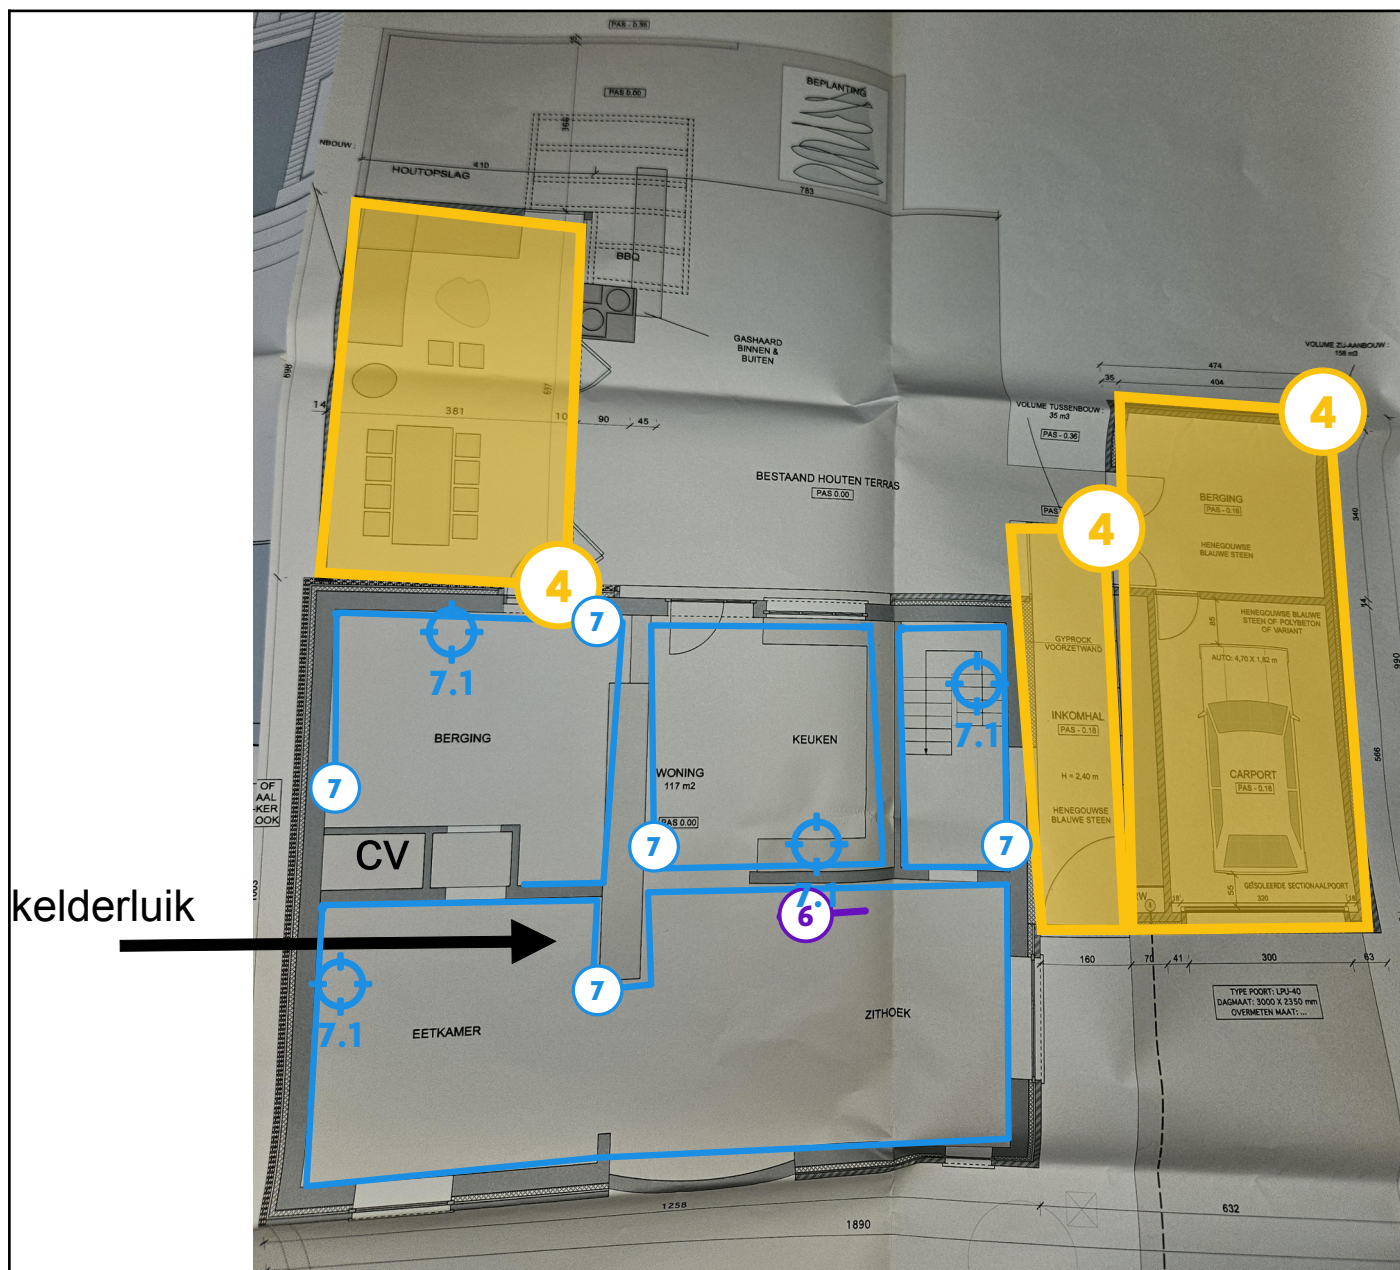
## Plan 1.2: Gelijkvloers

Beschrijving	Type	Actie
4. Uitbreiding woning + garage	Uitsluiting	-
6. Kachelkoord (visueel niet verdacht)	Advies	-
7. Muurpleister (staalname)	Geen asbest	-
7.1 Code: S_2026_0000571_0001	Mengmonster	-

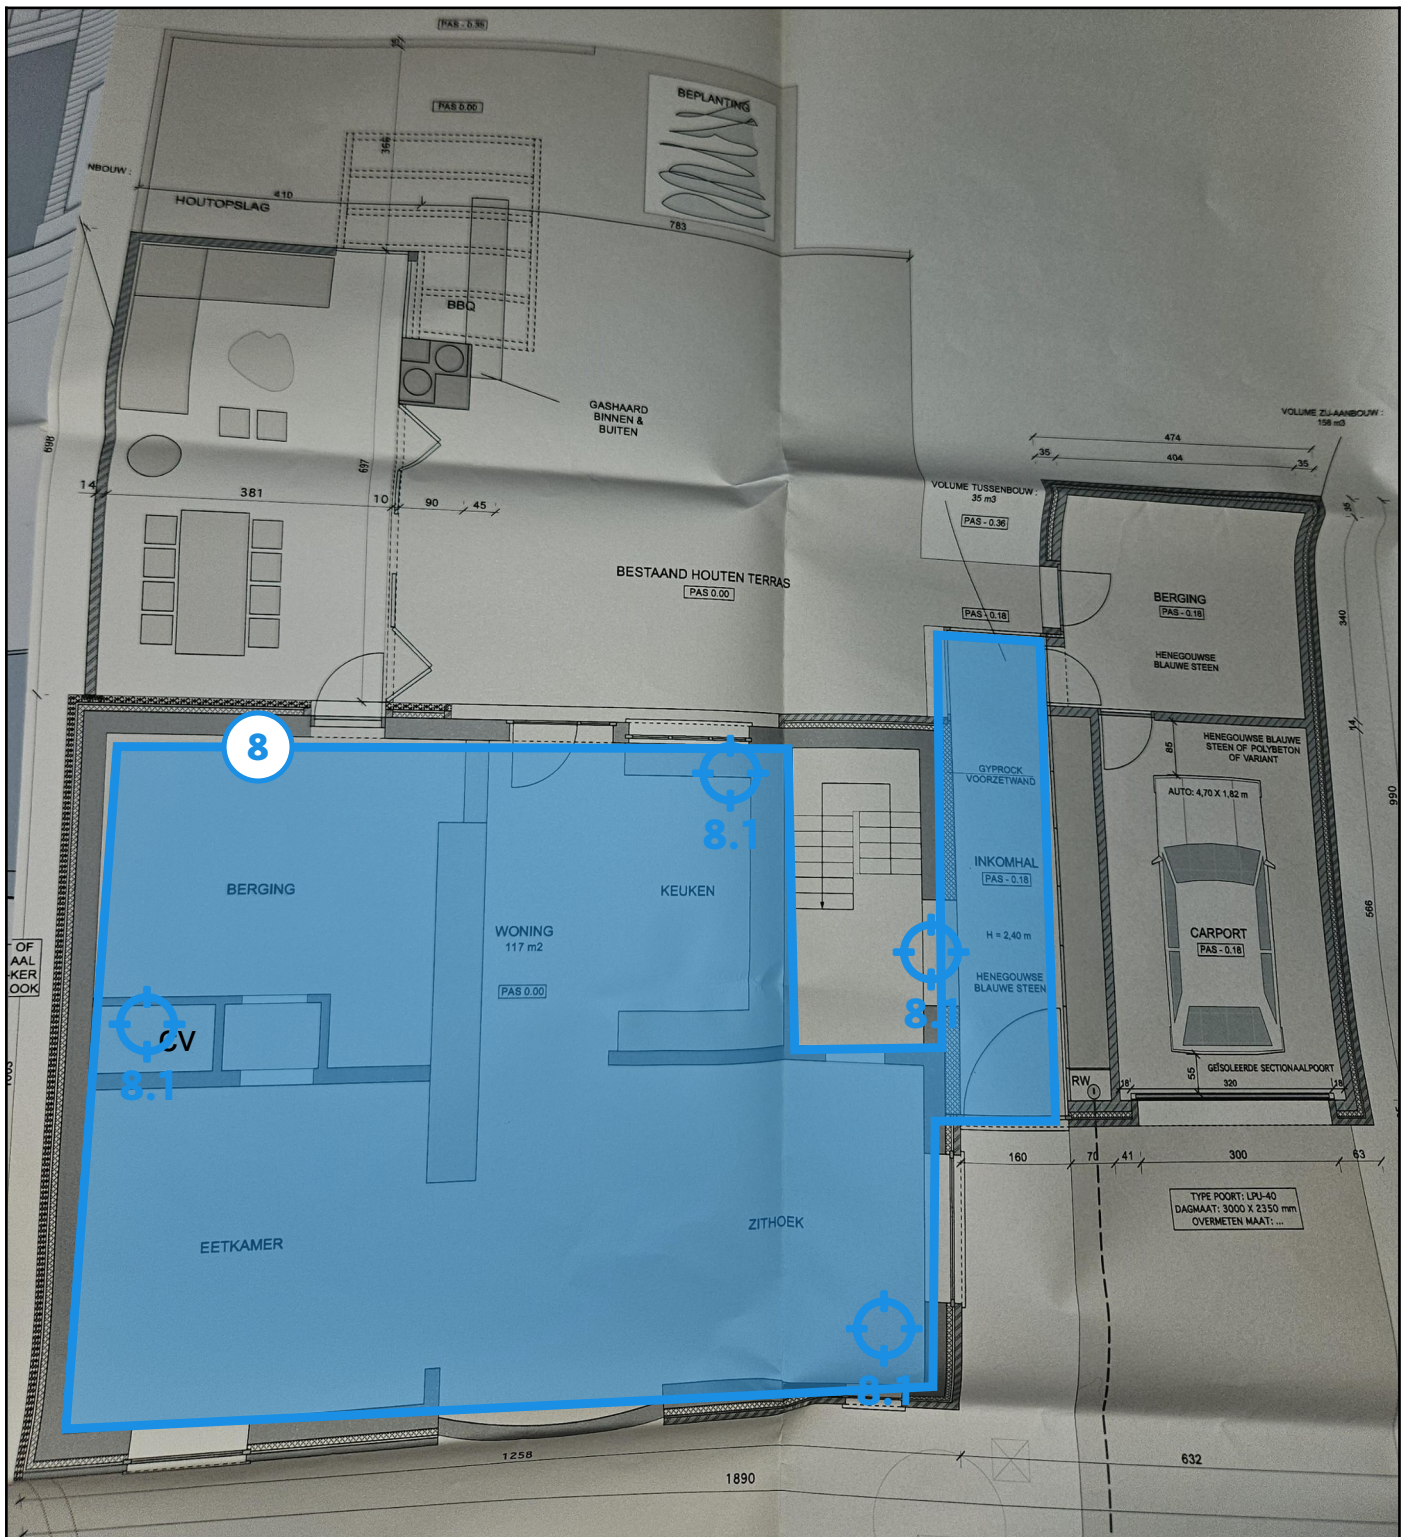
# Plan 1.3: Gelijkvloers

Beschrijving	Type	Actie
8. Plafondpleister (staalname)	Geen asbest	-

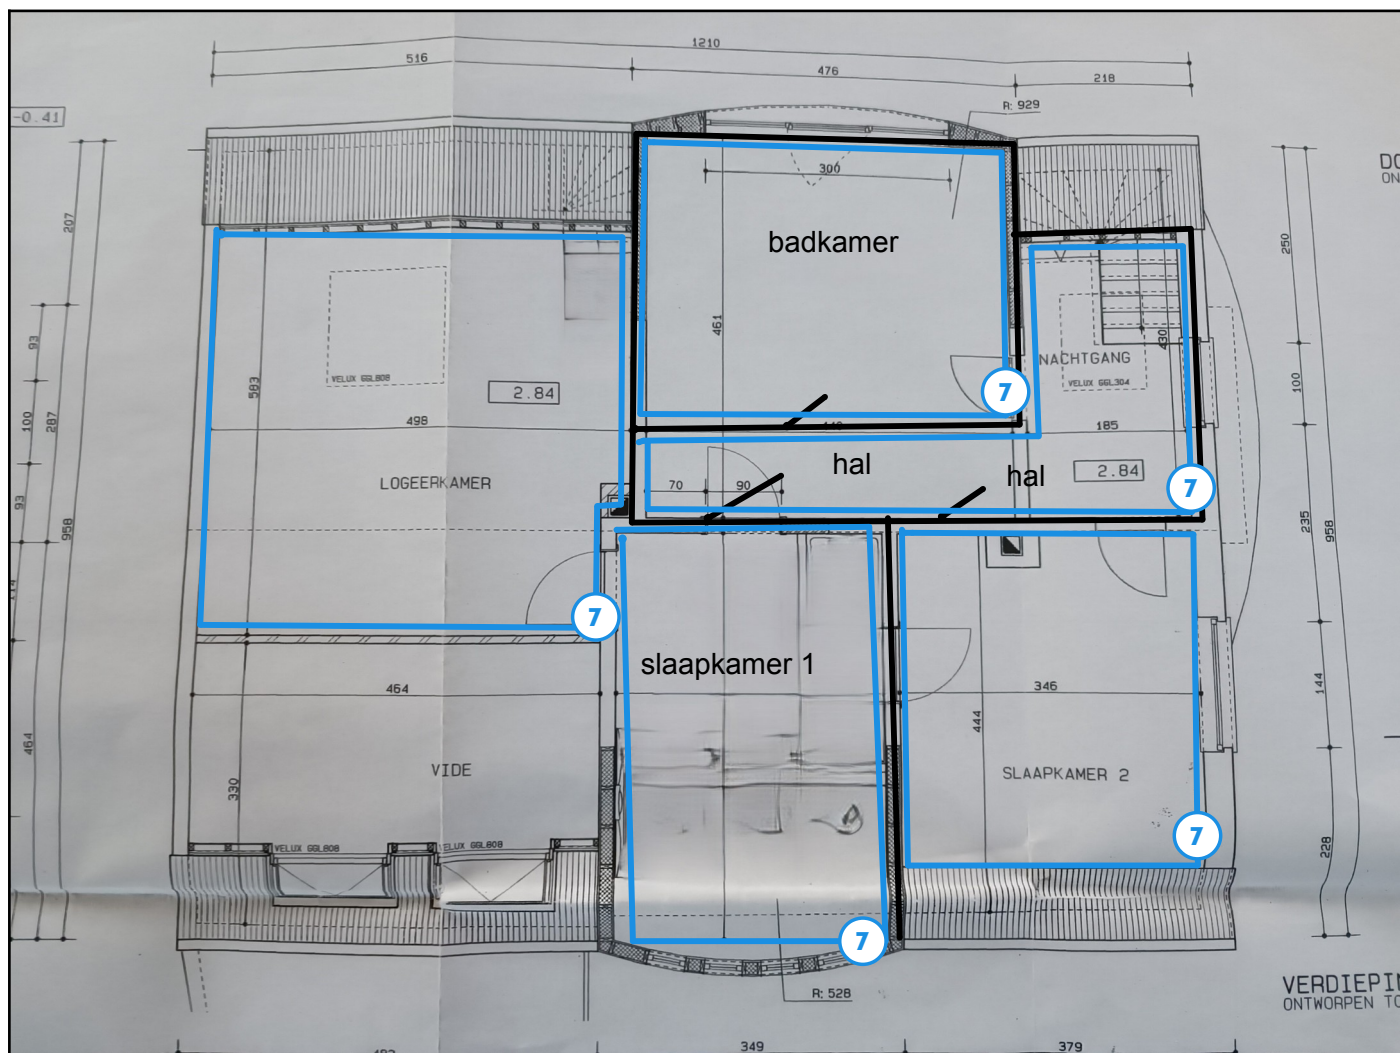
## Plan 1.4: Verdieping

Beschrijving	Type	Actie
7. Muurpleister (staalname)	Geen asbest	-

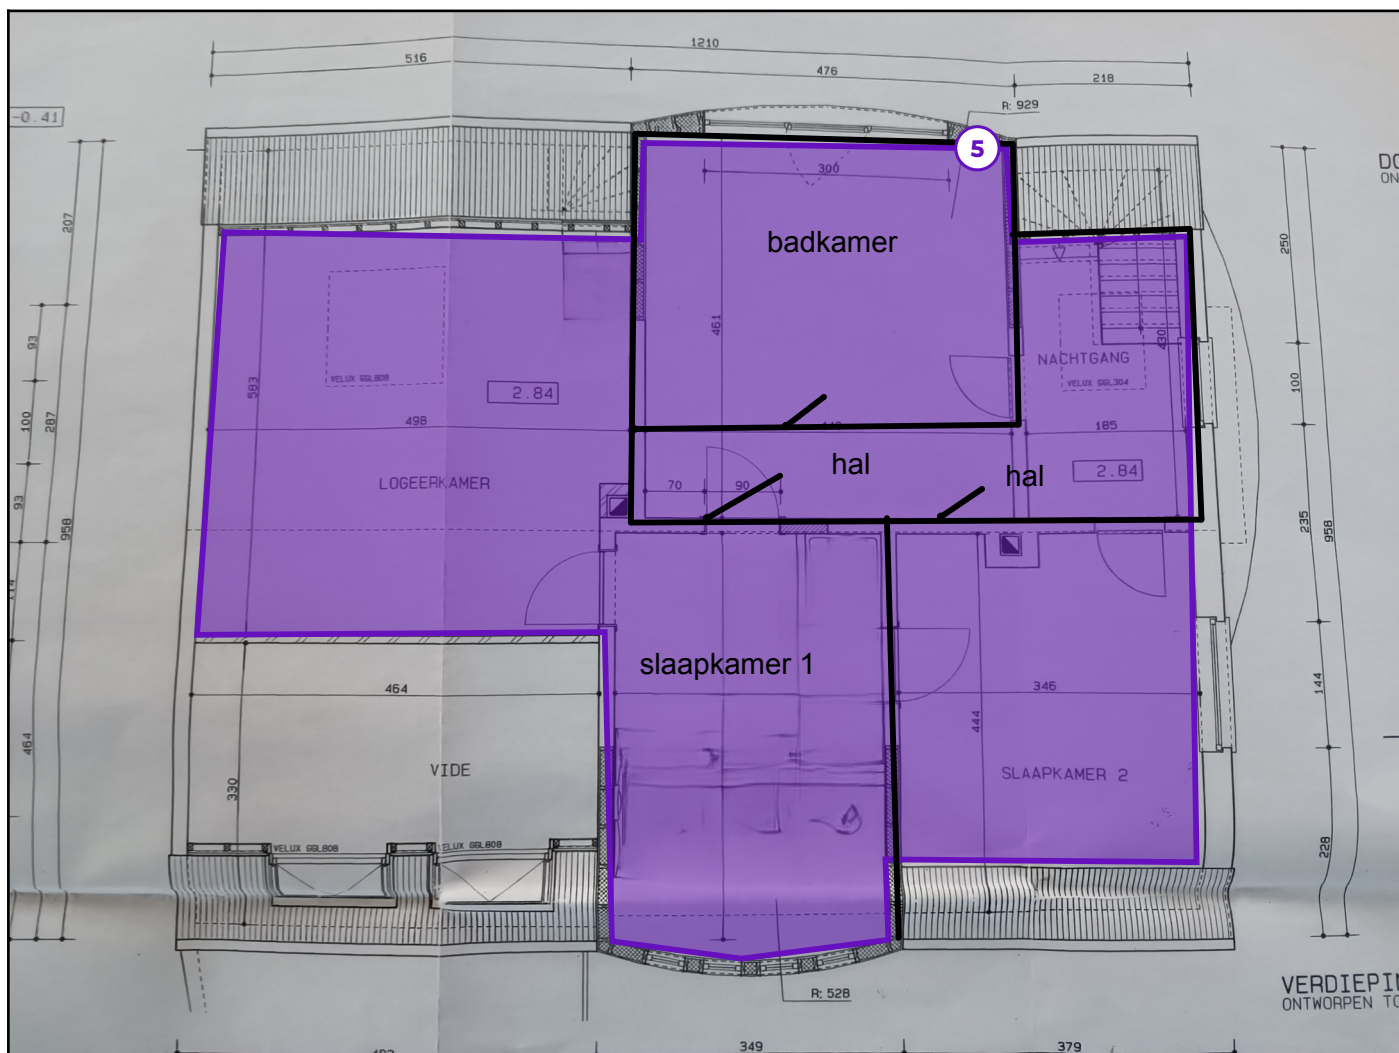
## Plan 1.5: Verdieping

Beschrijving	Type	Actie
5. Valse plafonds verdieping	Advies	-

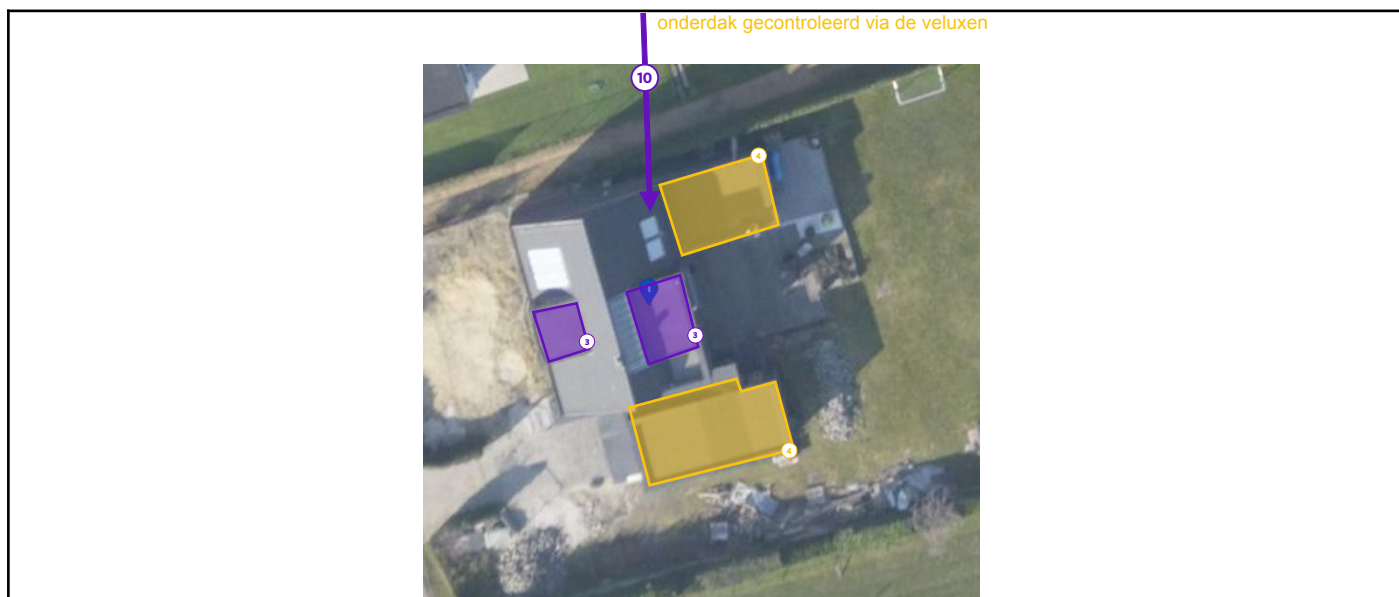
## Plan 1.6: Luchtfoto

Beschrijving	Type	Actie
3. Plat dak niet zichtbaar ( tijdelijke beperking)	Beperking	-
4. Uitbreiding woning + garage	Uitsluiting	-
10. Onderdak gecontroleerd bij velux en nokruimte -> damp scherm	Overige ruimte of materiaal	-

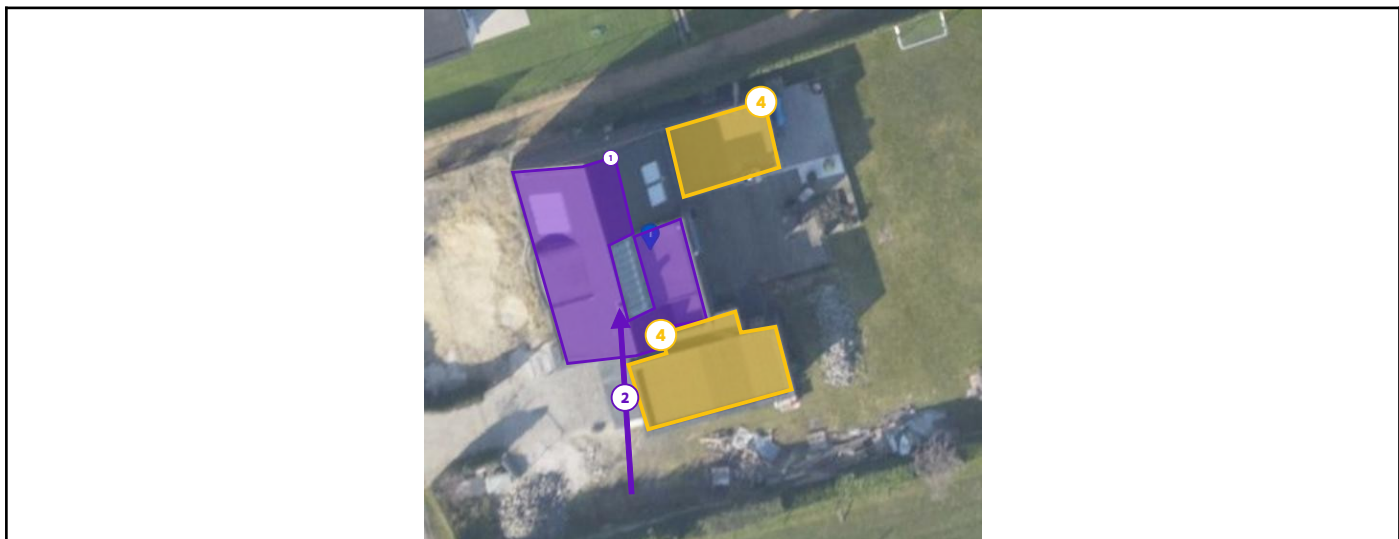
## Plan 1.7: Luchtfoto

Beschrijving	Type	Actie
1. Onderdak niet waarneembaar	Beperking	-
2. Schouw op het dak (beperkingsfiche)	Beperking	-
4. Uitbreiding woning + garage	Uitsluiting	-
