# Asbestinventarisatetest

Leuvensebaan 296, 3040 Huldenberg

Attestnummer : 20260226-000287.000

Uitgegeven op : 26.02.2026

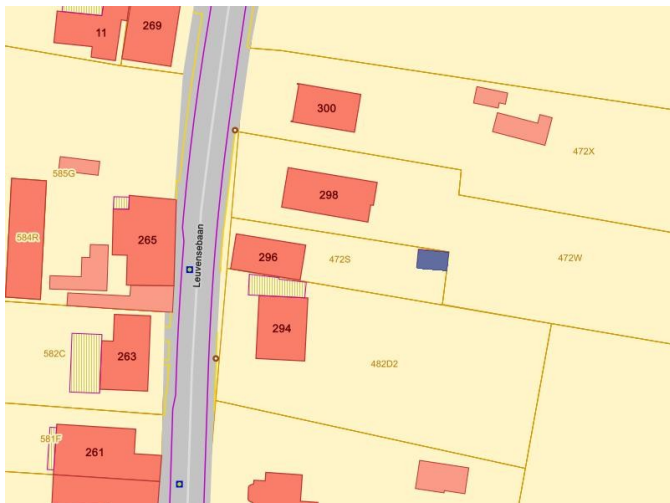
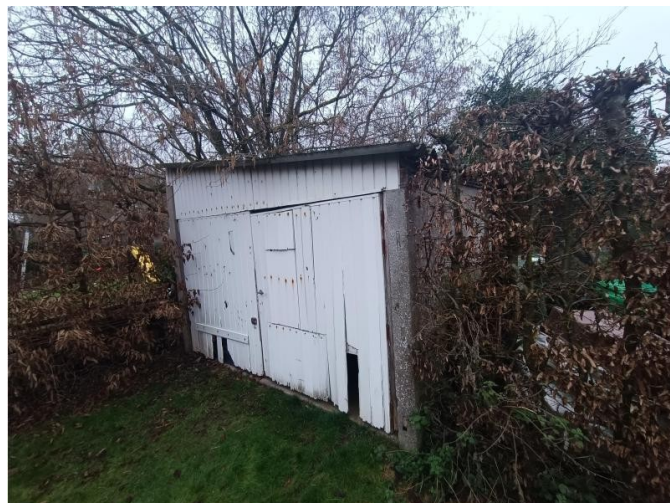
## Zone 2: Tuinhuis

- 1 Asbestmateriaal**
- 0 Beperkingen
- 0 Uitsluitingen
- 0 Roerende goederen
- 0 Puin, steenslag, (water)bodem
- 0 Adviezen
- 0 Geen asbest

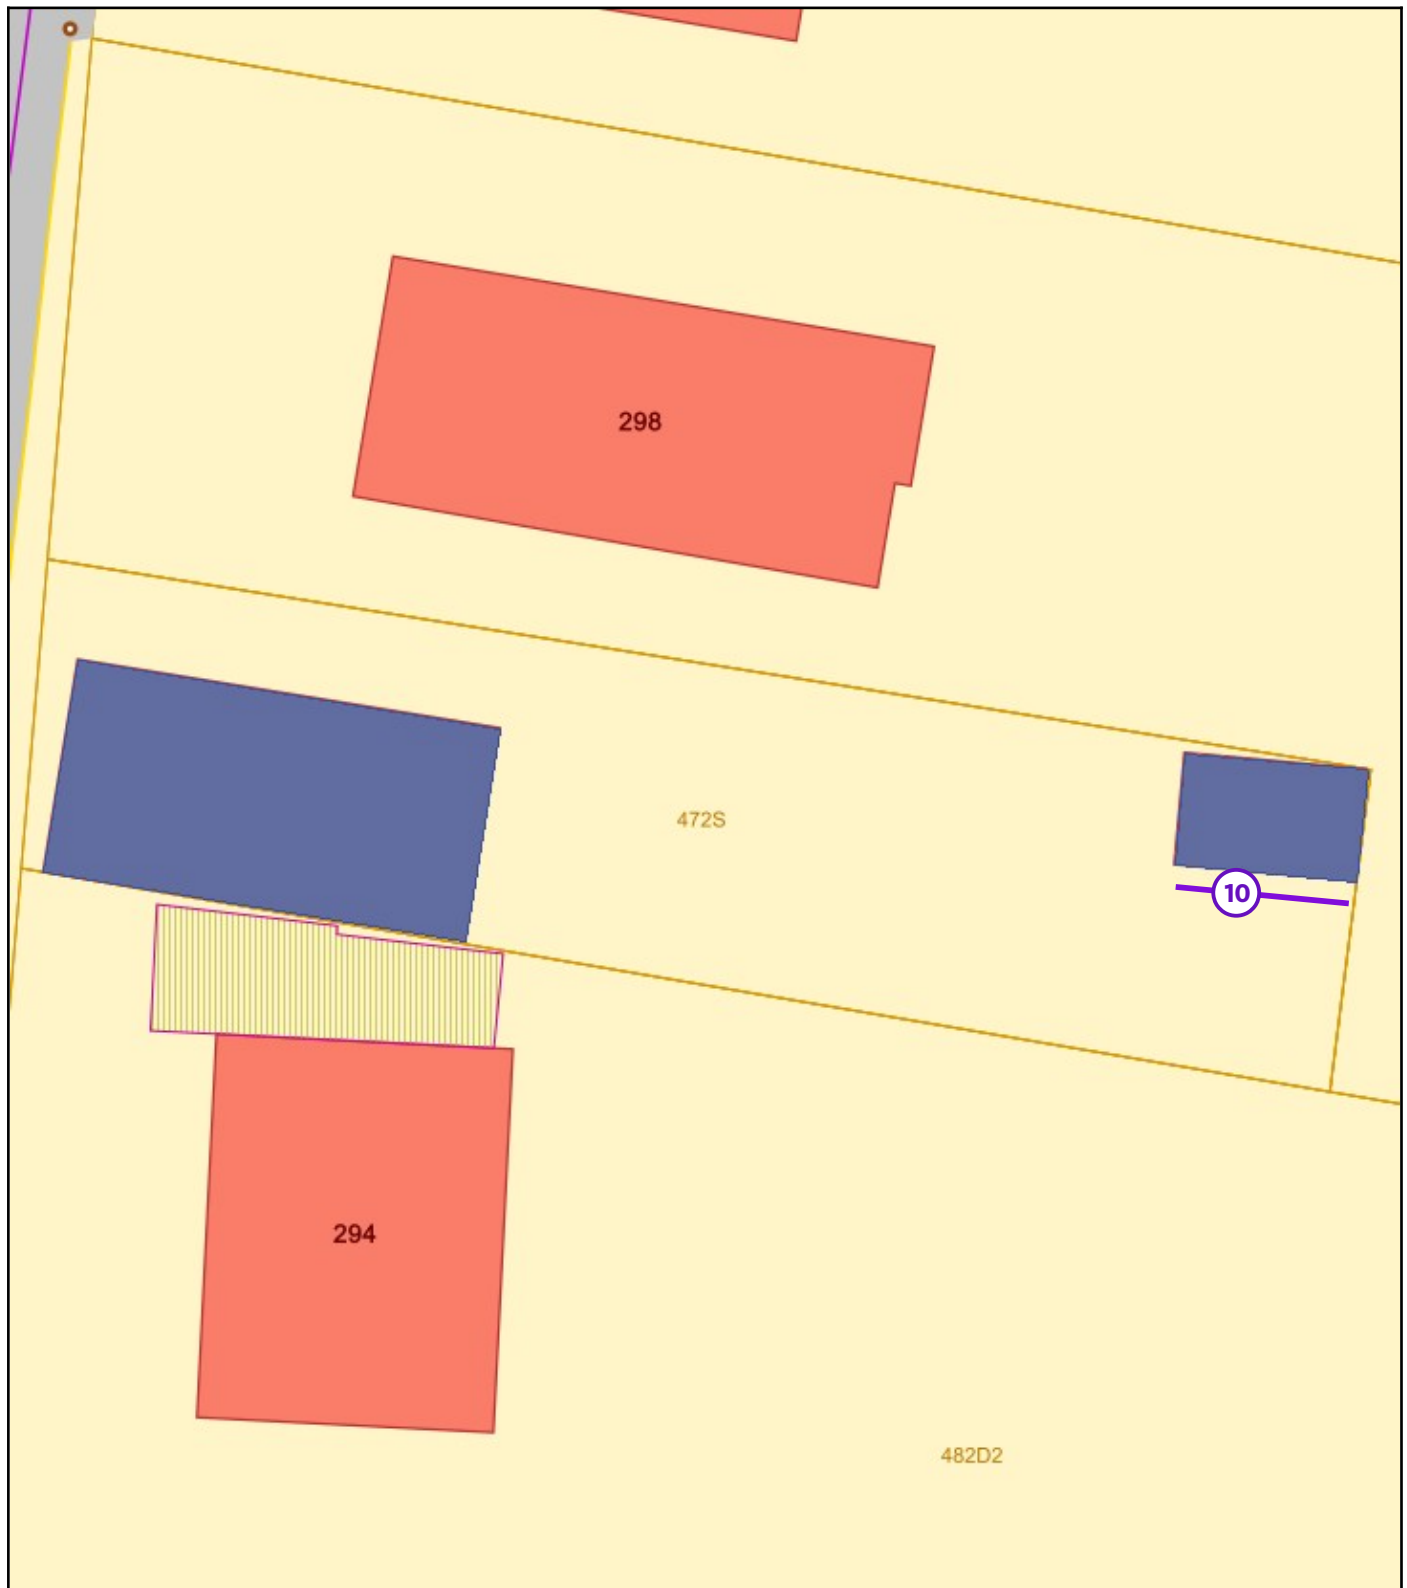
## Plan 3.1: Afdruiptzones/afvloeizones

- 0 Asbestmaterialen
- 0 Beperkingen
- 0 Roerende goederen
- 0 Puin, steenslag, (water)bodem
- 0 Adviezen
- 0 Geen asbest
- 1 Afdruipzone/afvloeizone**

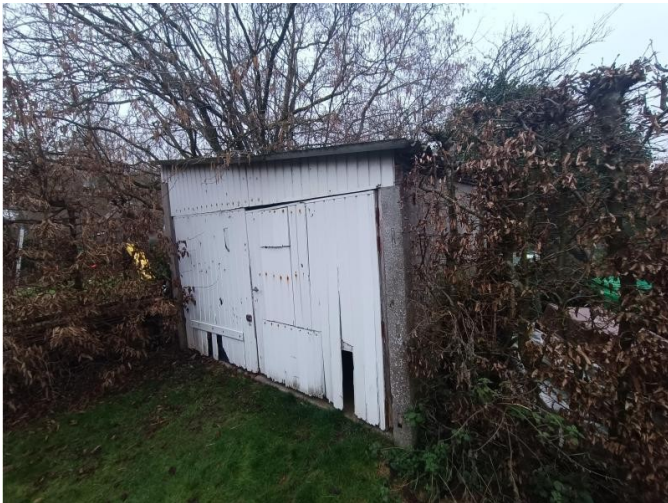
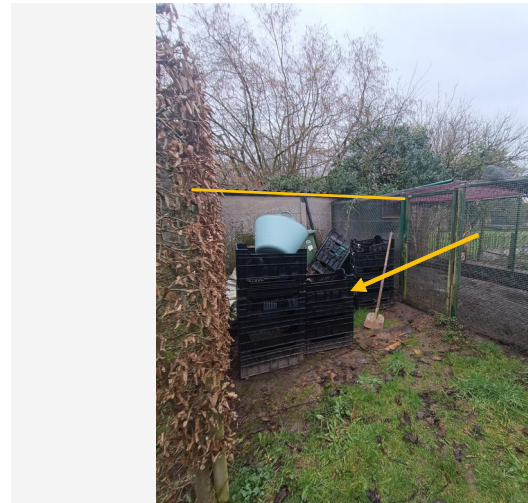
Afdruipzone/afvloeizone

Bron
