Asbestinventarisatetest

Kruishuisstraat 106, 2300 Turnhout

Attestnummer : 20260108-000122.000

Uitgegeven op : 08.01.2026

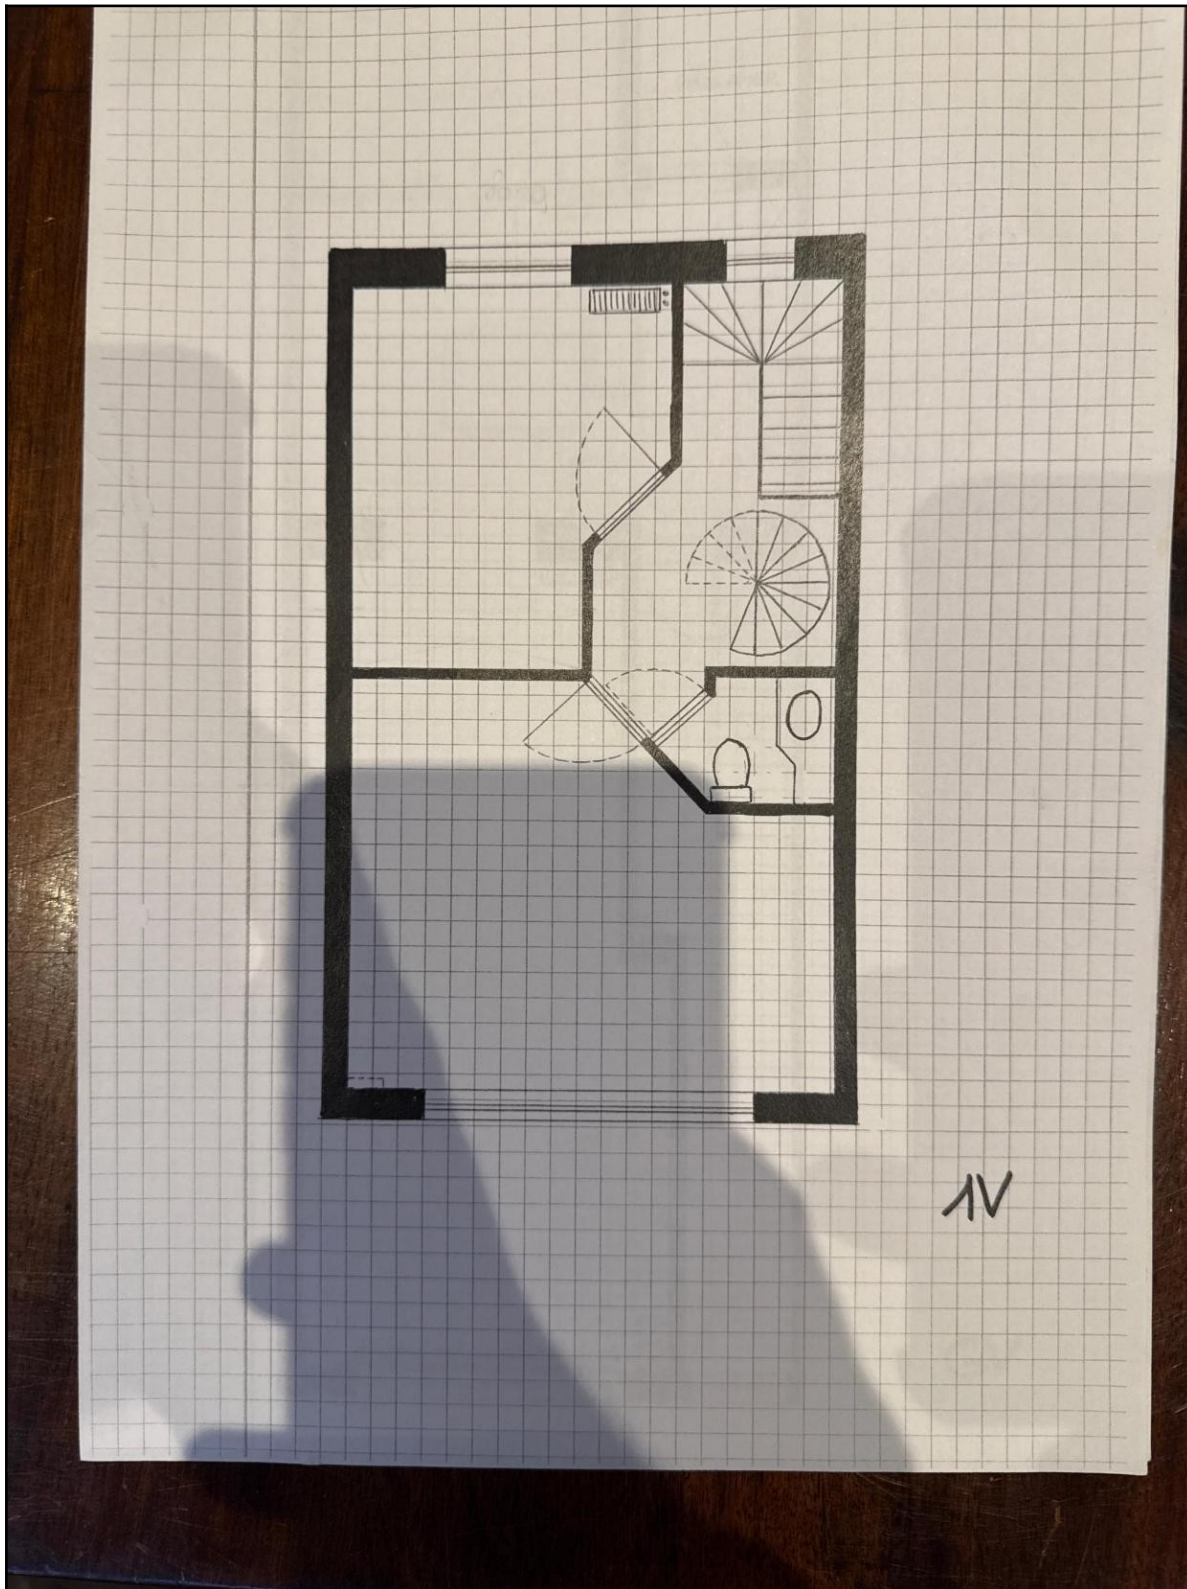
Plan 1.2: Verdieping 1

2. Roofing	Asbestmateriaal	Zorgvuldig beheren
3. Binnenkant schouw	Beperking	-
4. Onderliggende lagen - vloeren - plafonden - tegels	Advies	-
5. Pleisterwerk muur	Geen asbest	-
5.1 Code: MM01 Pleisterwerk muur	Mengmonster	-
