Asbestinventarisatetest

Bist 56, 2610 Antwerpen

Attestnummer : 20250718-000216.000

Uitgegeven op : 18.07.2025

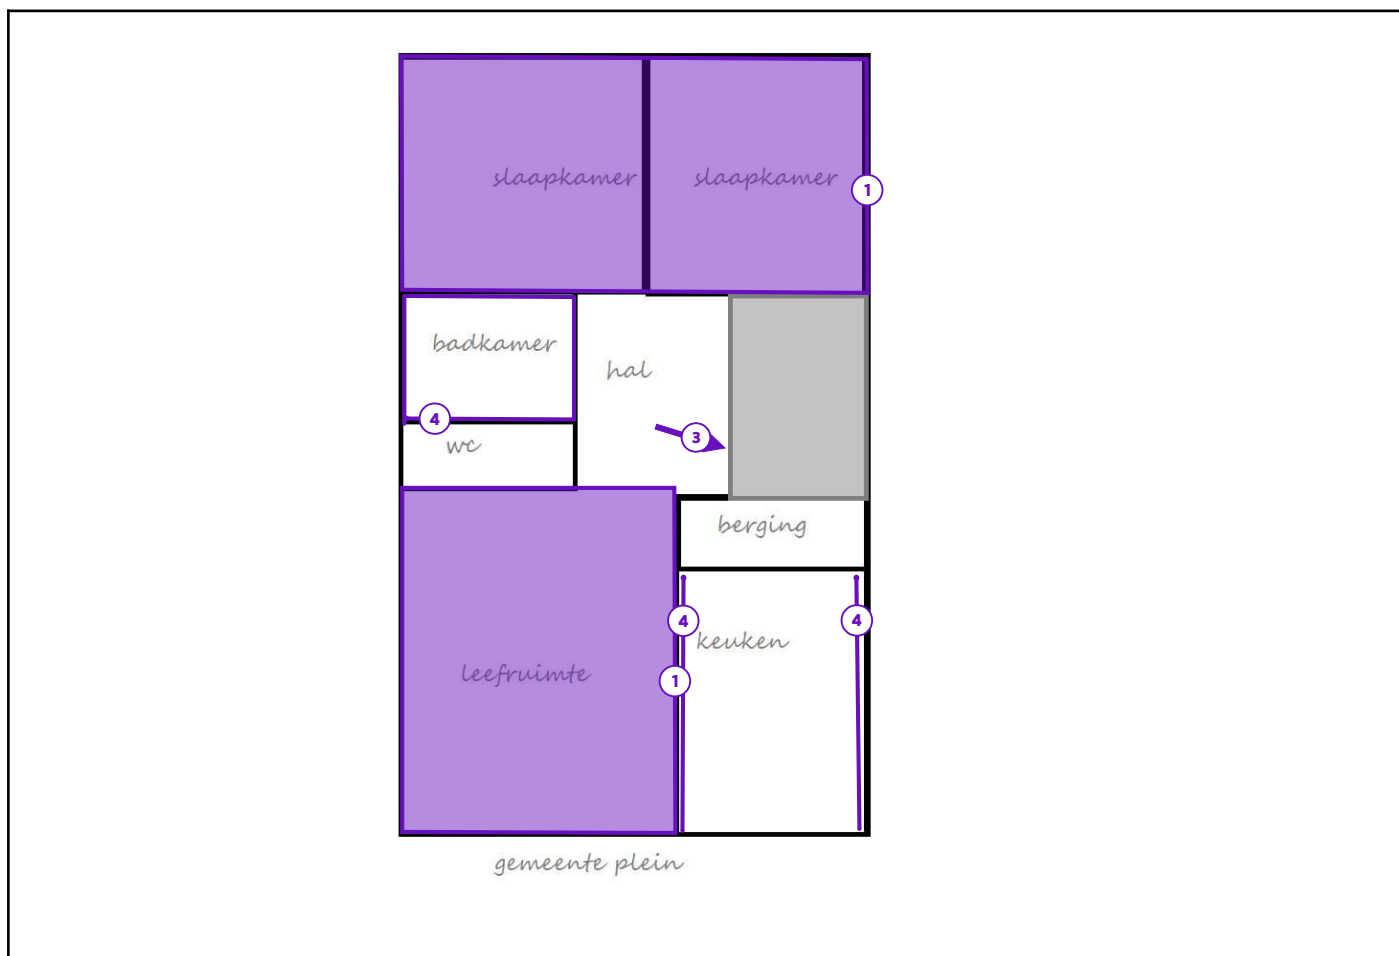
Plan 1.1: appartement

Beschrijving	Type	Actie
1. laminaat vloer kamers en leefruimte	Advies	-
3. Branddeur	Advies	-
4. gelijkde intacte tegels	Advies	-

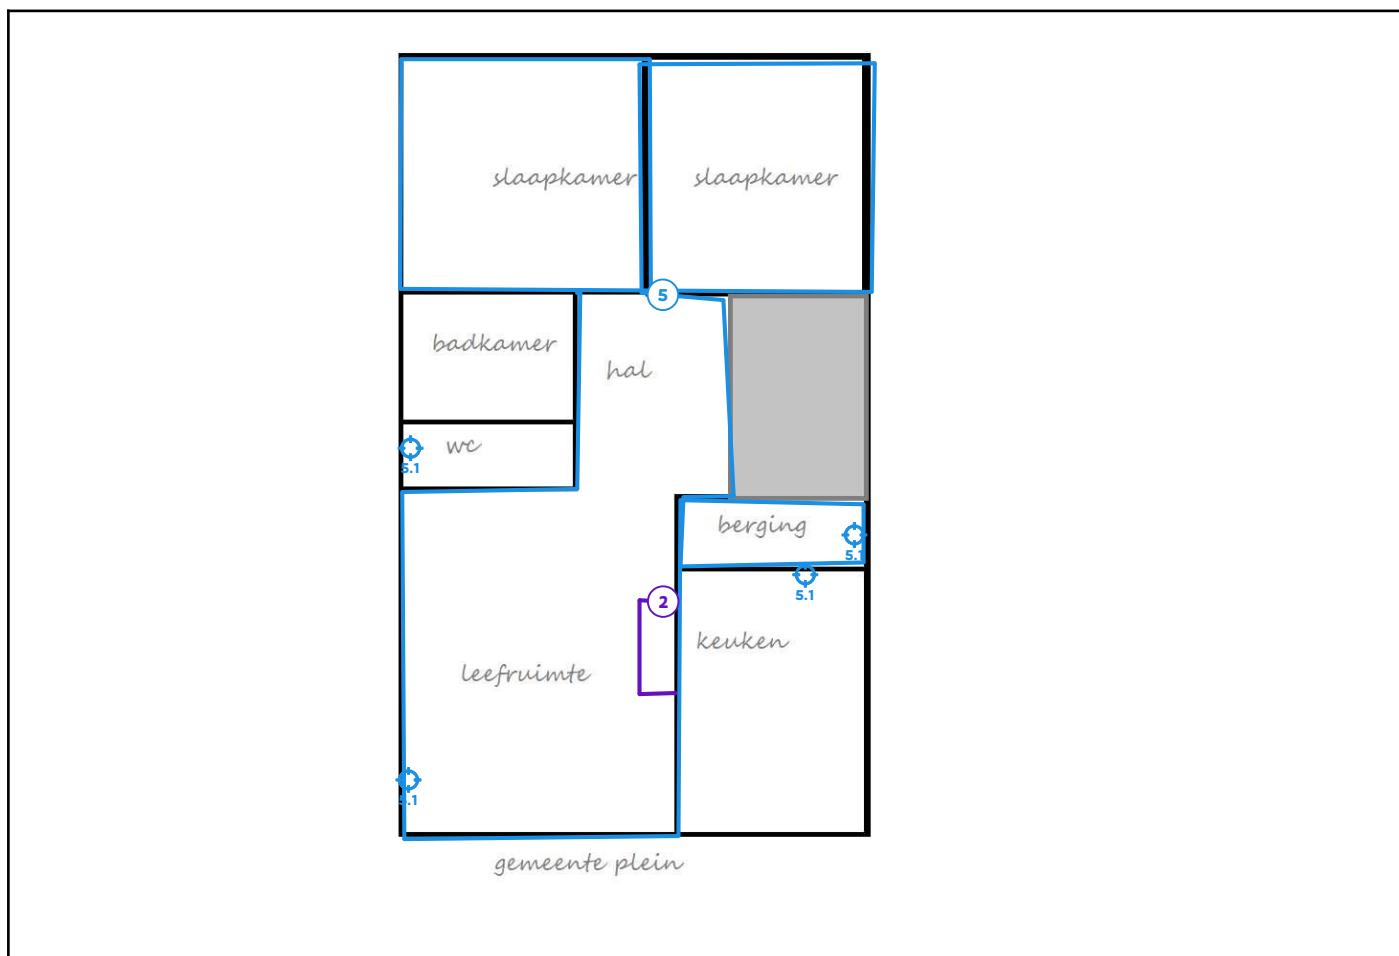
Plan 1.2: appartement

Beschrijving	Type	Actie
2. gipsplaat muren	Advies	-
5. Pleister muur	Geen asbest	-
5.1 Code: bist mur	Mengmonster	-

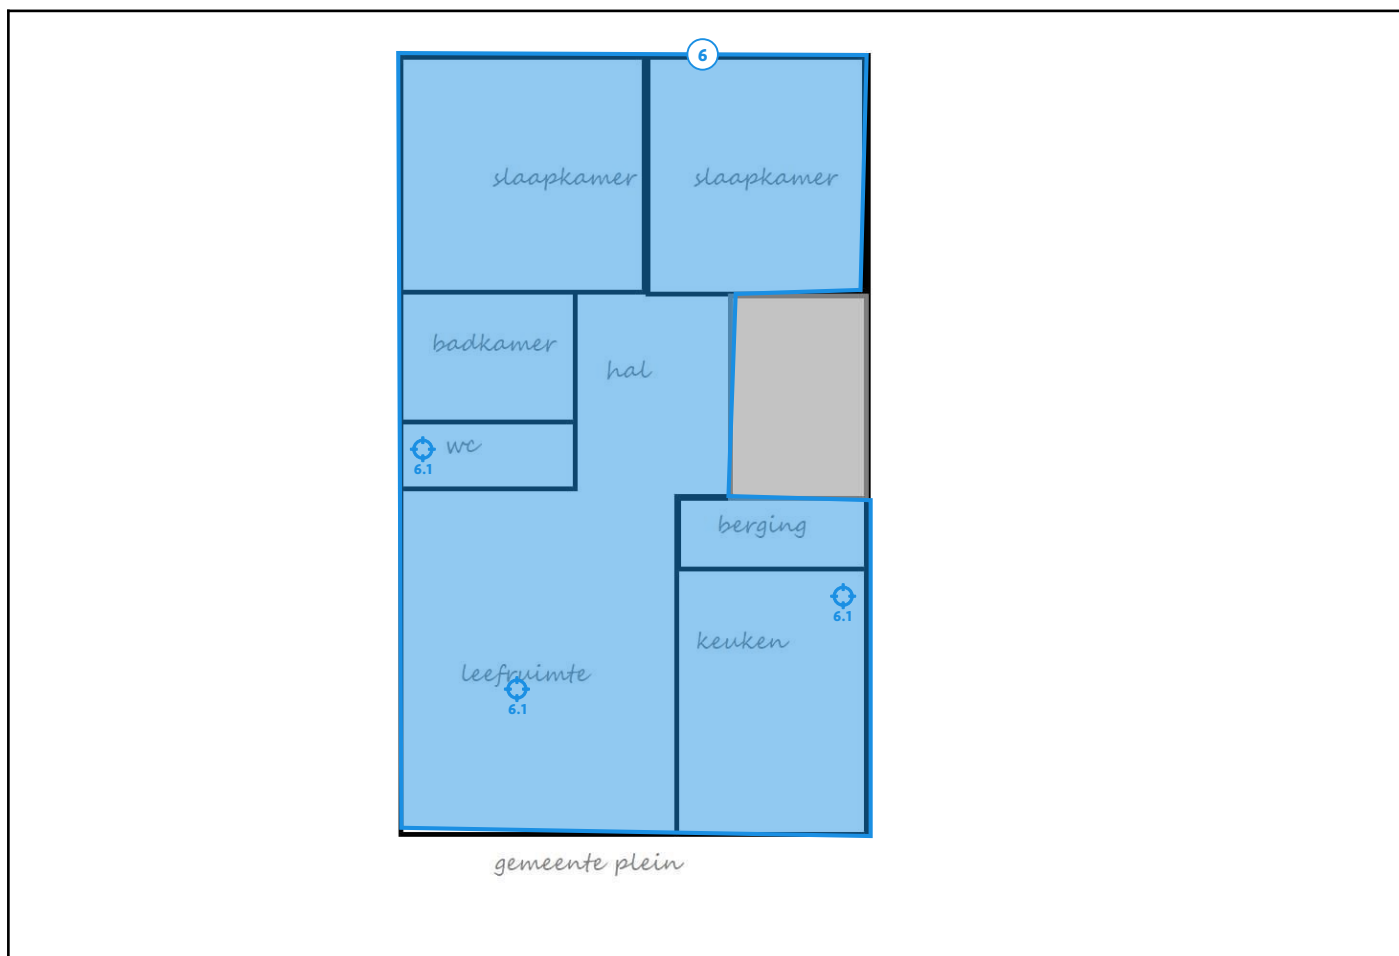
Plan 1.3: appartement

Beschrijving	Type	Actie
6. Pleister plafond	Geen asbest	-
6.1 Code: bist plaf	Mengmonster	-
