Asbestinventarisatetest

Kappellei 101, 2980 Zoersel

Attestnummer : 20230116-000367.000

Uitgegeven op : 16.01.2023

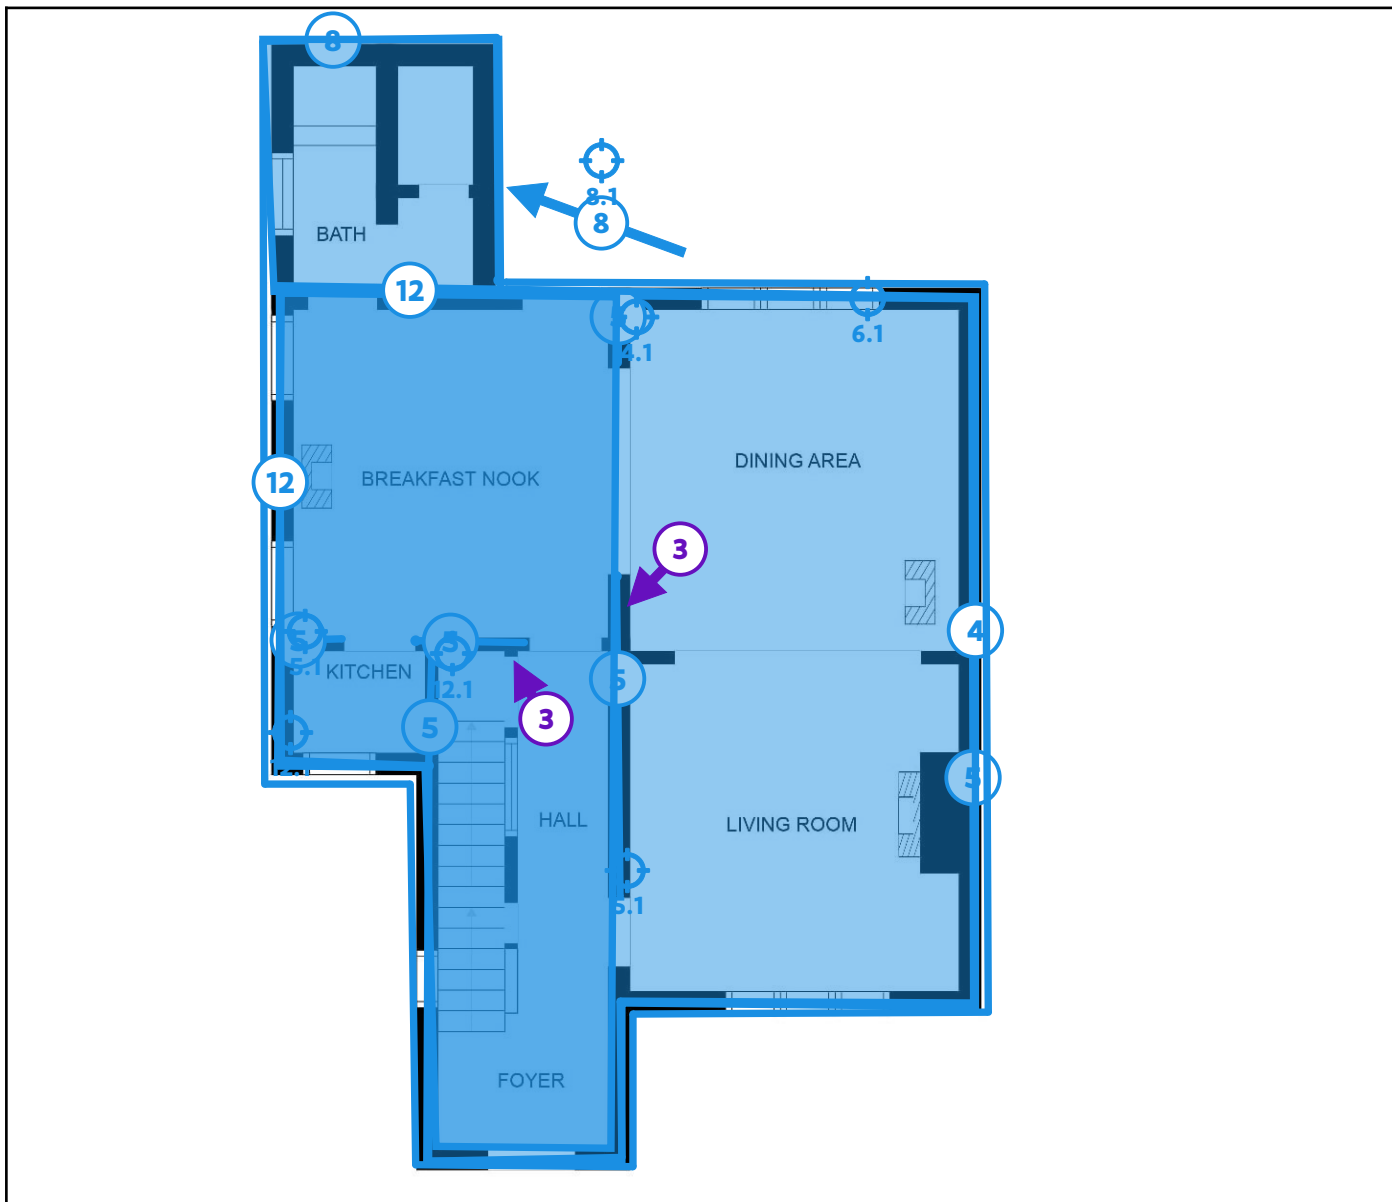
Plan 1.1: GELIJKVLOERS

Beschrijving	Type	Actie
3. Stopcontacten en schakelaars	Advies	-
4. Plafond gelijkvloers	Geen asbest	-
4.1 Code: GRO2022240_01	Mengmonster	-
5. Wand Gelijkvloers	Geen asbest	-
5.1 Code: GRO2022240_02	Mengmonster	-

6. Raamkit woning	Geen asbest	-
6.1 Code: GRO2022240_03	Mengmonster	-
8. Beplating onderdak	Geen asbest	-
8.1 Code: GRO2022240_04	Puntmonster	-
12. Betegeling (hechtlaag)	Geen asbest	-
12.1 Code: GRO2022240_07	Mengmonster	-

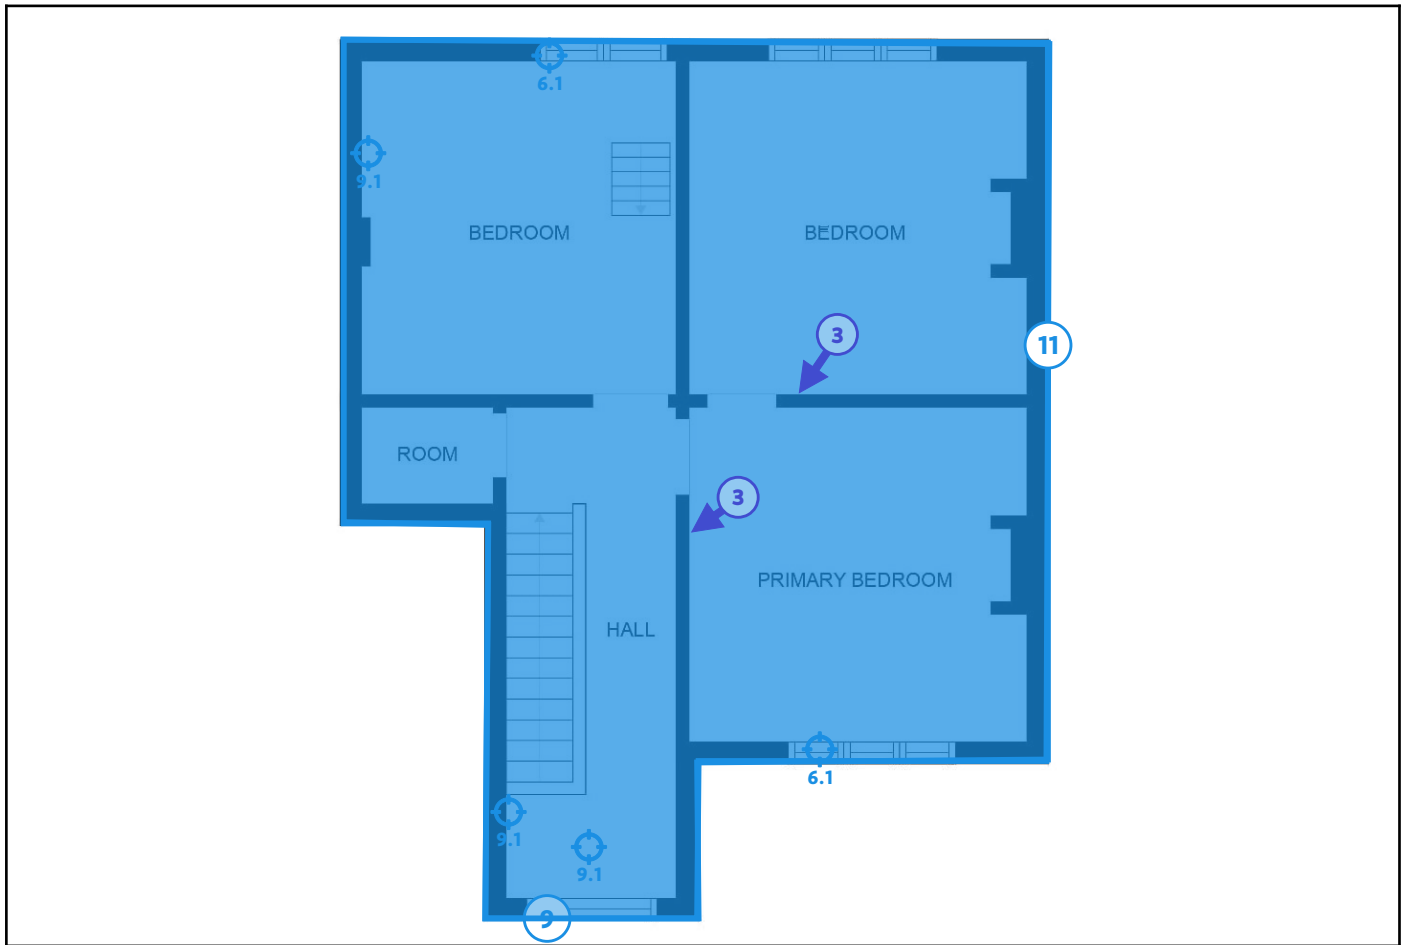
Plan 1.2: 1ste VERDIEP

Beschrijving	Type	Actie
3. Stopcontacten en schakelaars	Advies	-
6. Raamkit woning	Geen asbest	-
6.1 Code: GRO2022240_03	Mengmonster	-
9. wand 1ste verdiep (incl. schuine wanden)	Geen asbest	-
9.1 Code: GRO2022240_06	Mengmonster	-
11. vloerbedekking 1ste verdiep	Geen asbest	-

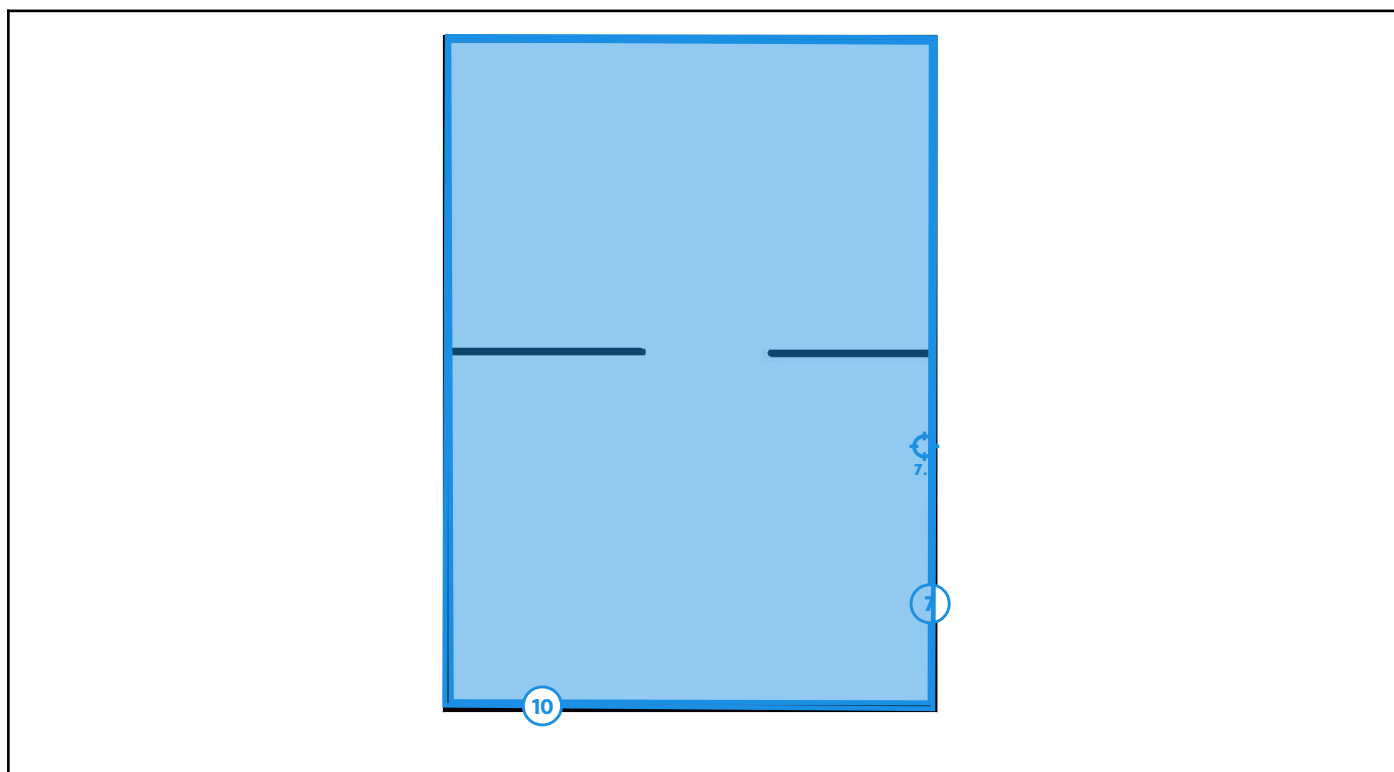
Plan 1.3: ZOLDER

Beschrijving	Type	Actie
7. Wand Zolder + tuinhuis + kelder	Geen asbest	-
7.1 Code: GRO2022240_05	Mengmonster	-
10. Dakbedekking Woning + tuinhuis	Geen asbest	-

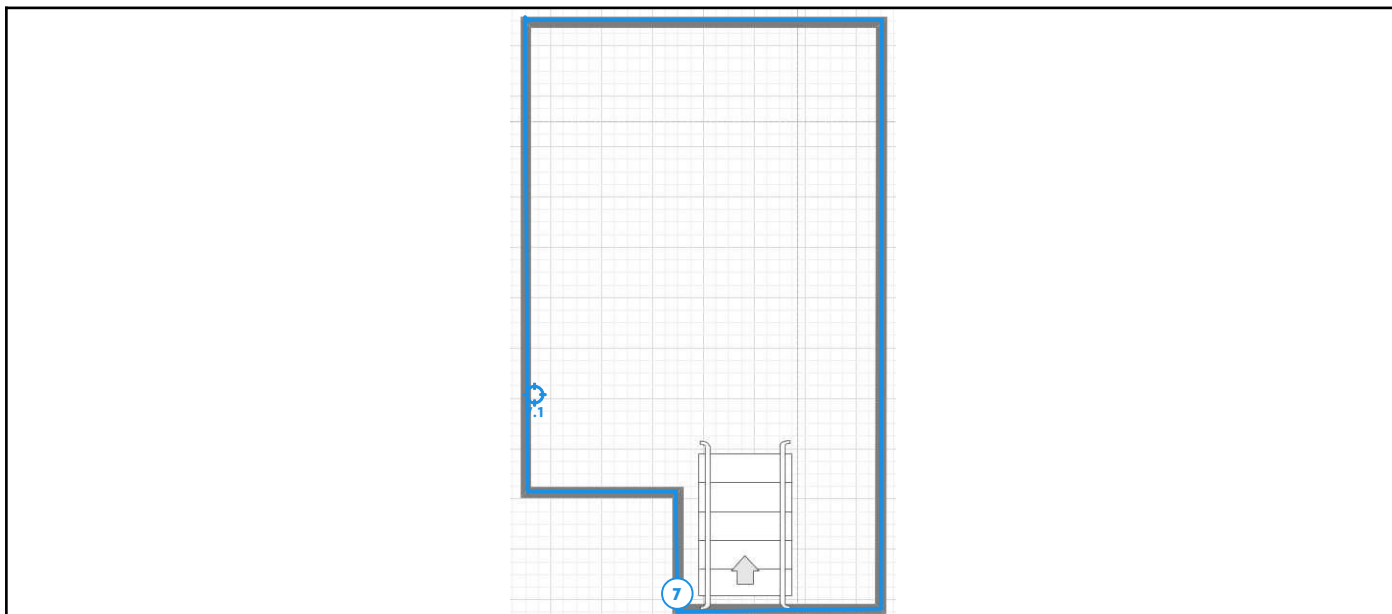
Plan 1.4: kelder

Beschrijving	Type	Actie
7. Wand Zolder + tuinhuis + kelder	Geen asbest	-
7.1 Code: GRO2022240_05	Mengmonster	-

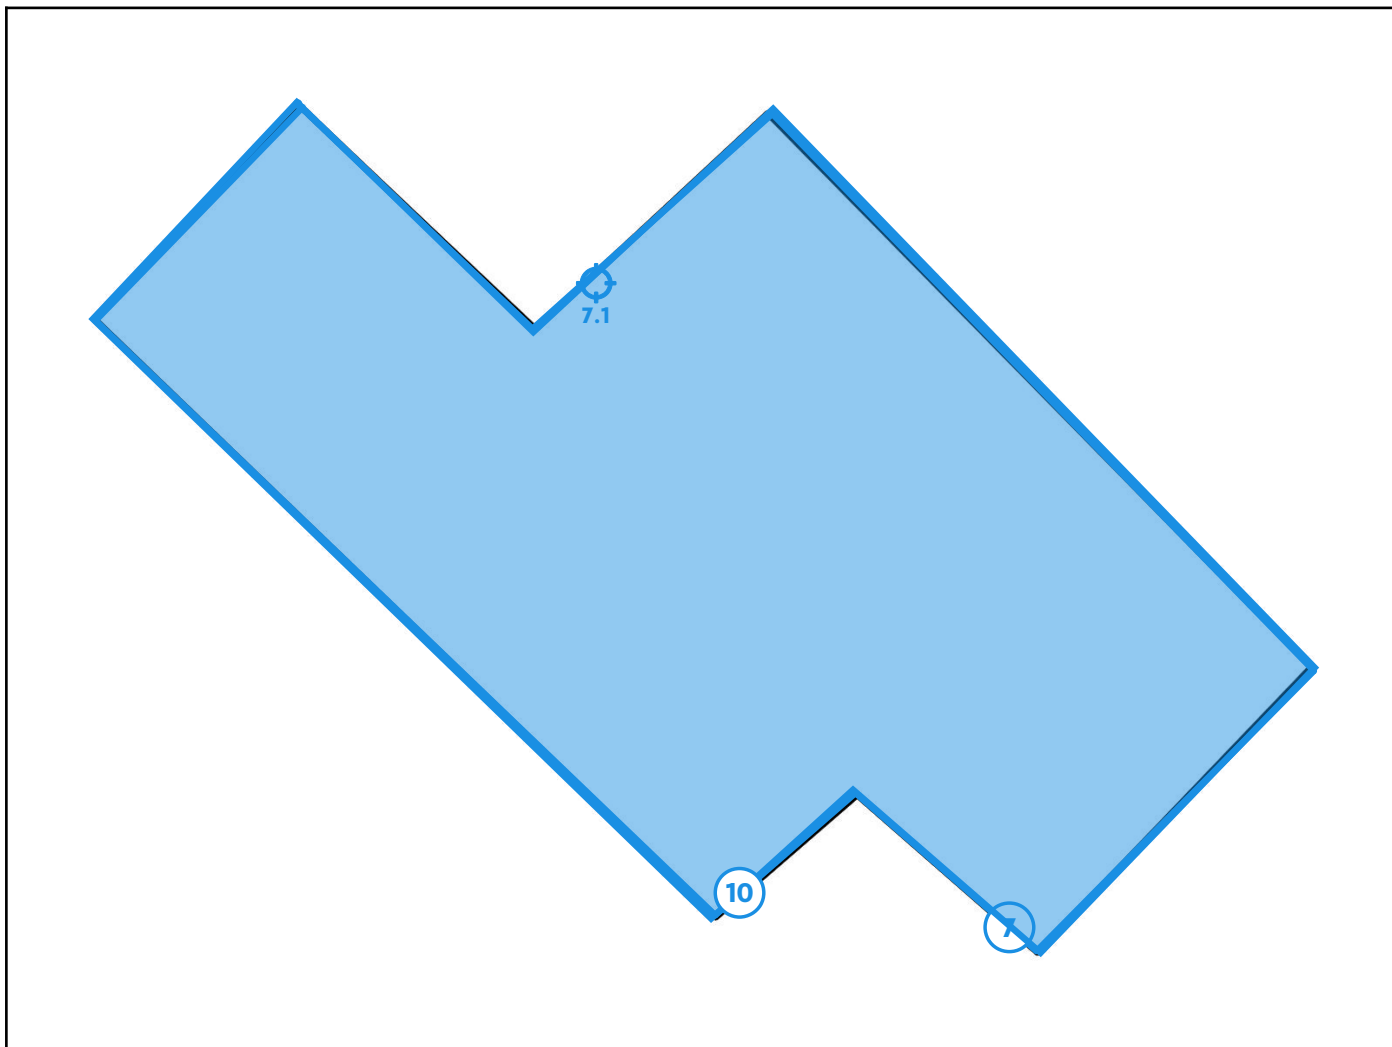
Plan 2.1: TUINHUIS

Beschrijving	Type	Actie
7. Wand Zolder + tuinhuis + kelder	Geen asbest	-
7.1 Code: GRO2022240_05	Mengmonster	-
10. Dakbedekking Woning + tuinhuis	Geen asbest	-
