# Asbestinventarisatattest

Oude Arendonksebaan 113, 2470 Retie

Attestnummer : 20260223-000354.000

**Niet-asbestveilig**

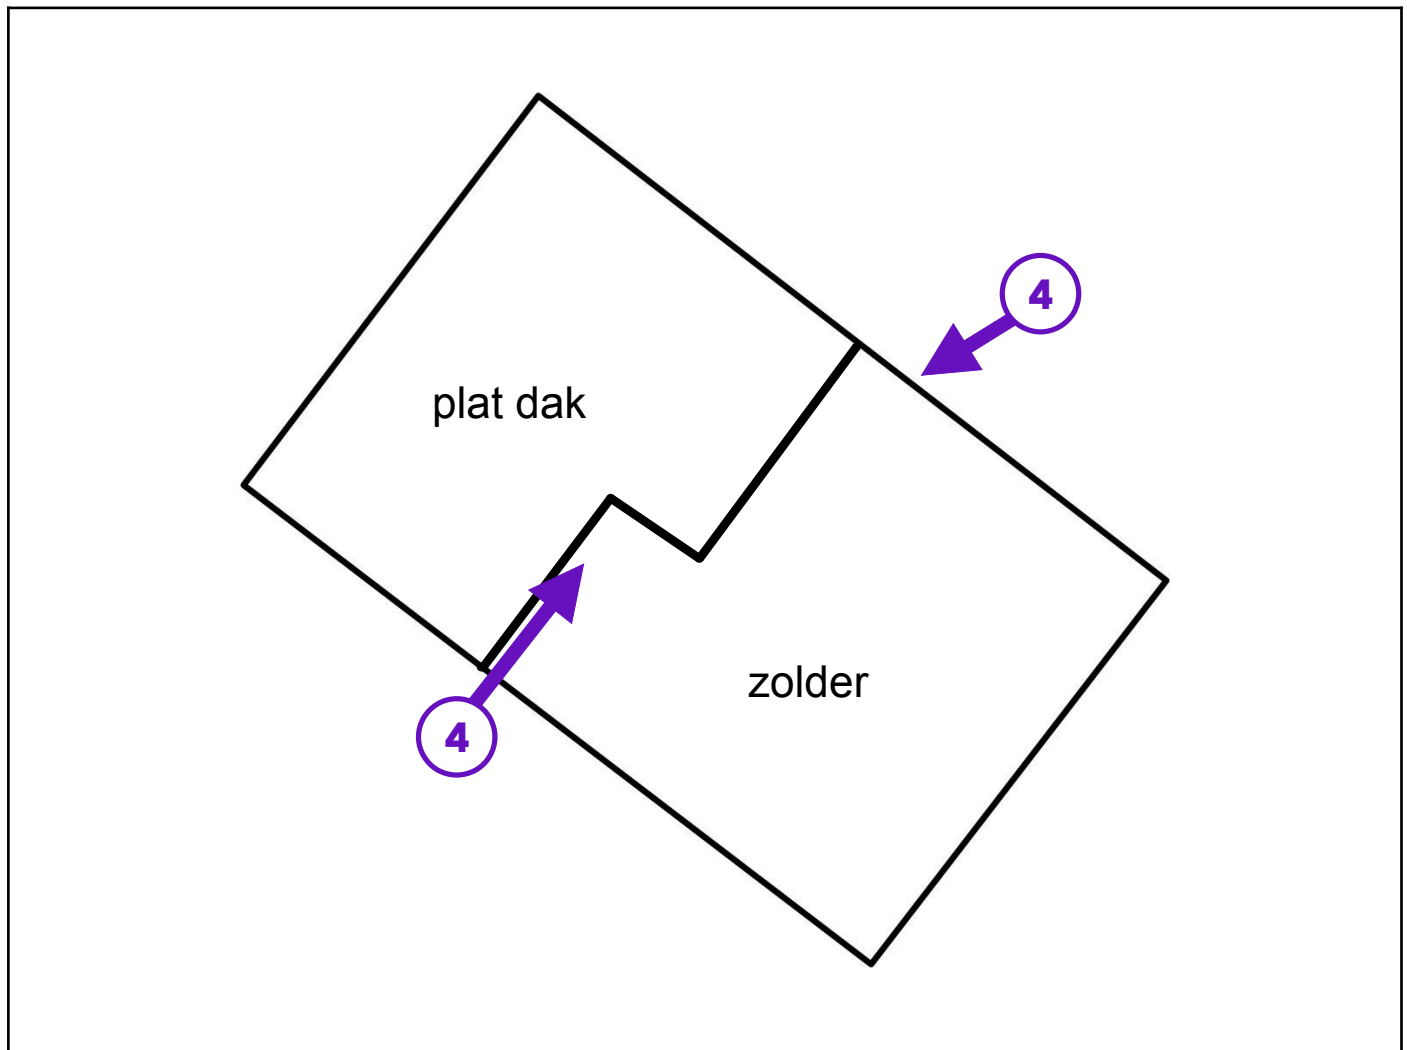
## Plan 1.5: Zolder + plat dak

| Beschrijving | Type | Actie |
|---|---|---|
| 4. Binnenzijde en bovenzijde van de schouw | Beperking | - |

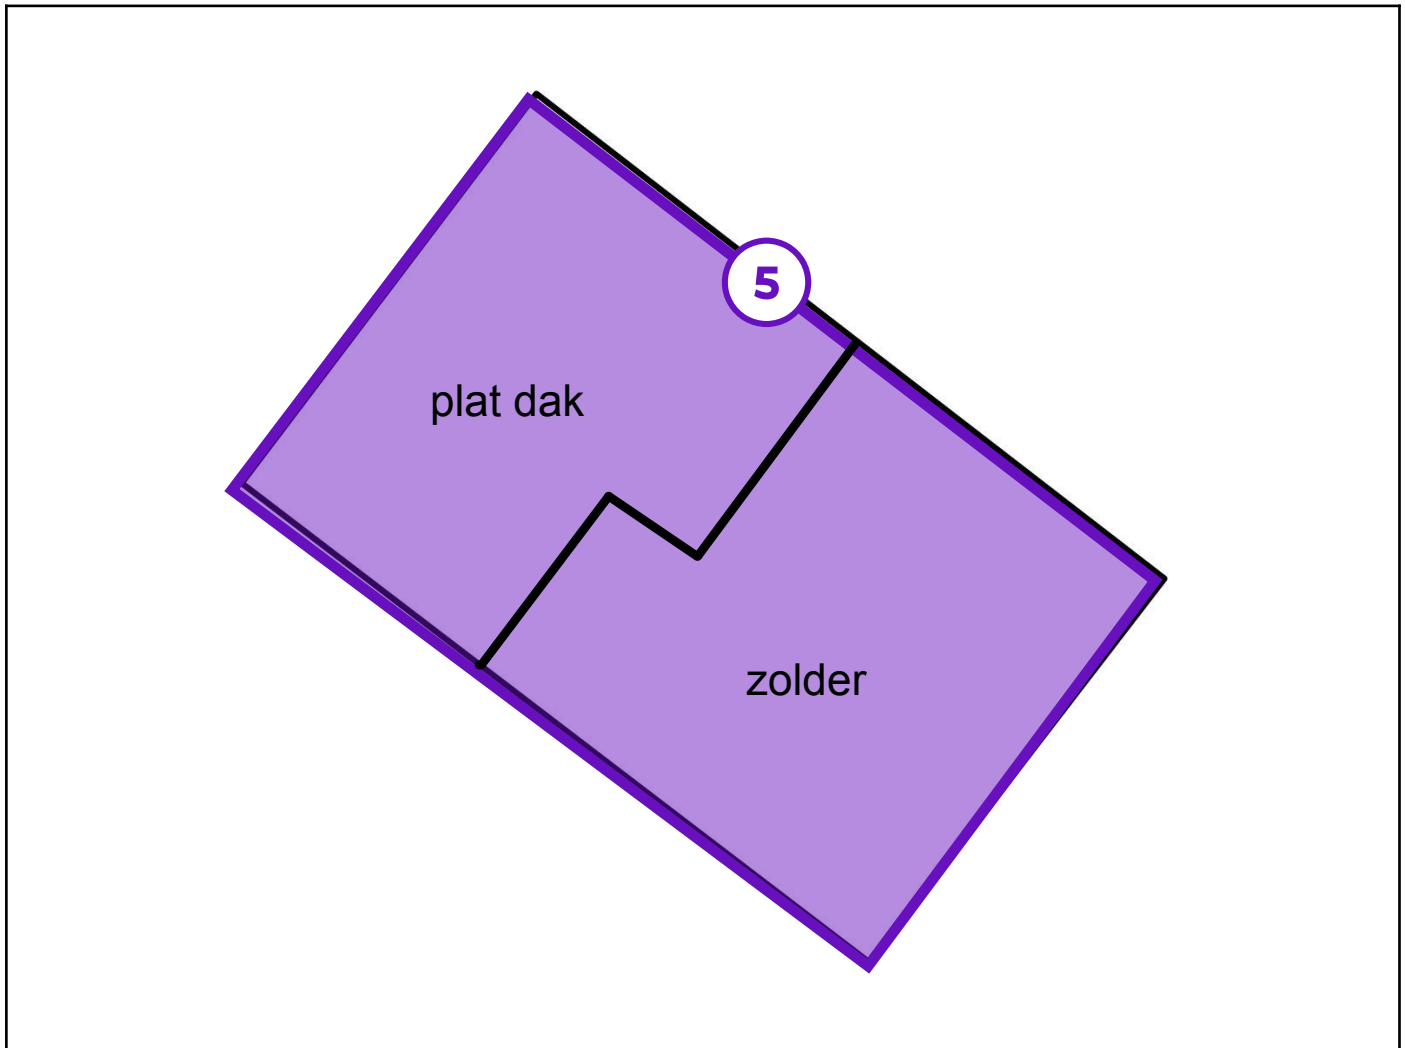
## Plan 1.7: Zolder + plat dak

| Beschrijving | Type | Actie |
|---|---|---|
| 5. Beperking vaststelling onderdak door afwerking binnenzijde dak | Beperking | - |

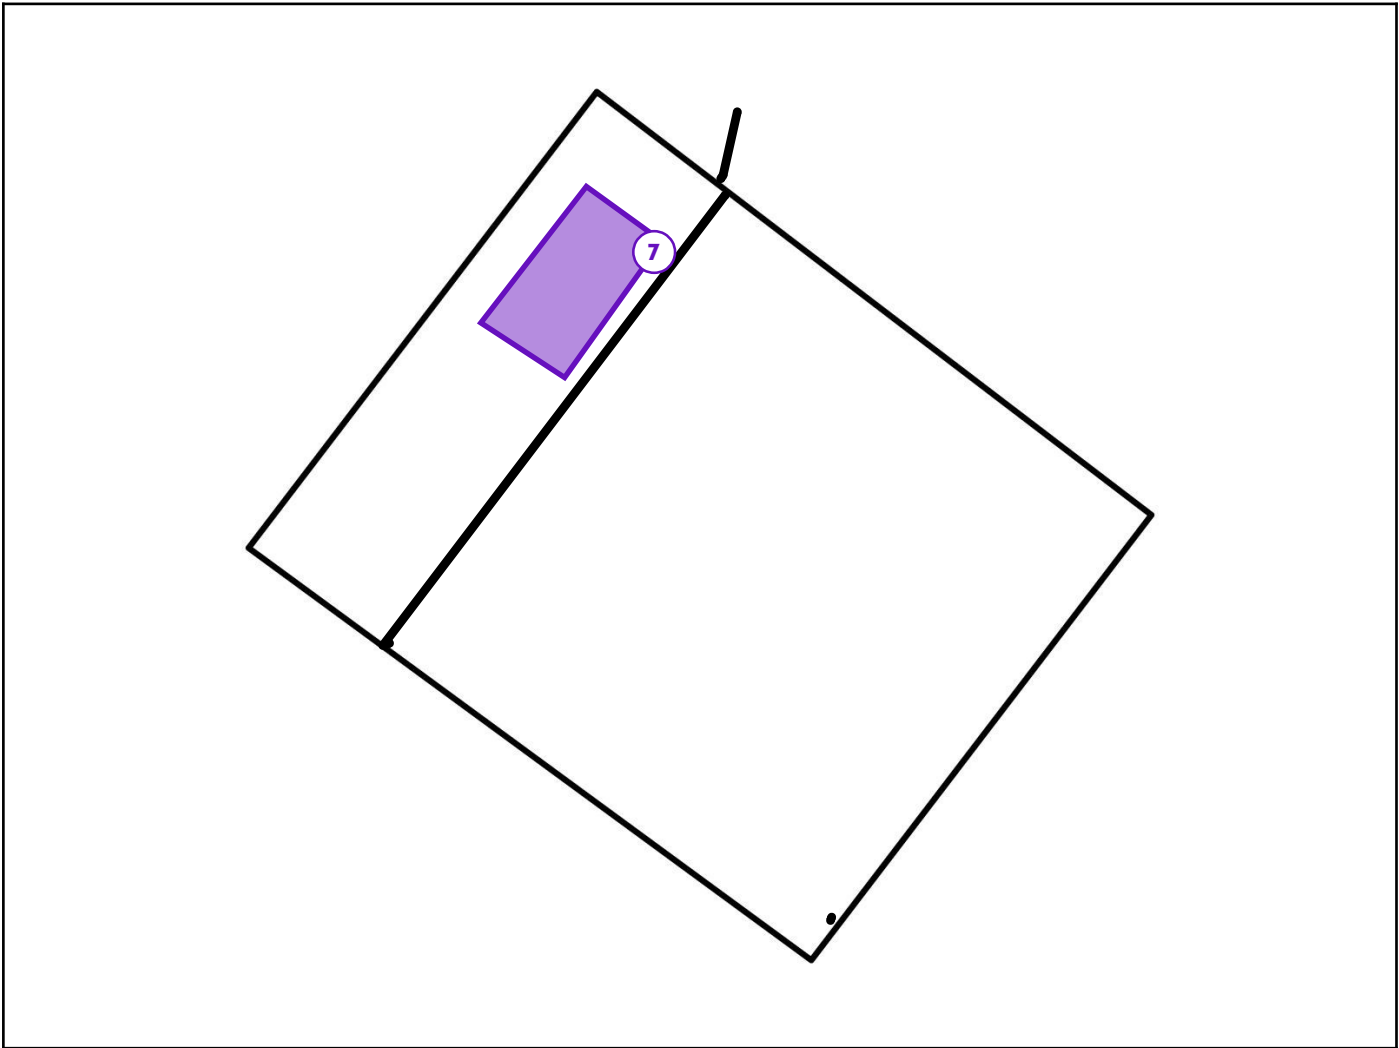
## Plan 2.2: Garage plan

| Beschrijving | Type | Actie |
|---|---|---|
| 7. Vloerbekleding - Niet verdacht | Advies | - |

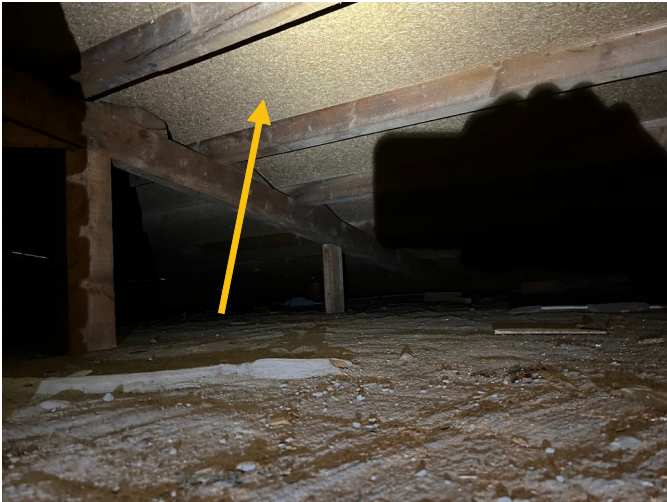
## Fiche 5: Beperking vaststelling onderdak door afwerking binnenzijde dak

Beperking

*Situeringsfoto*

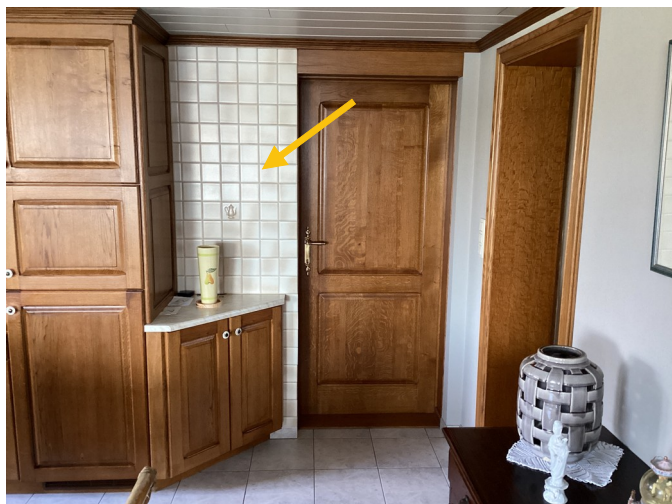
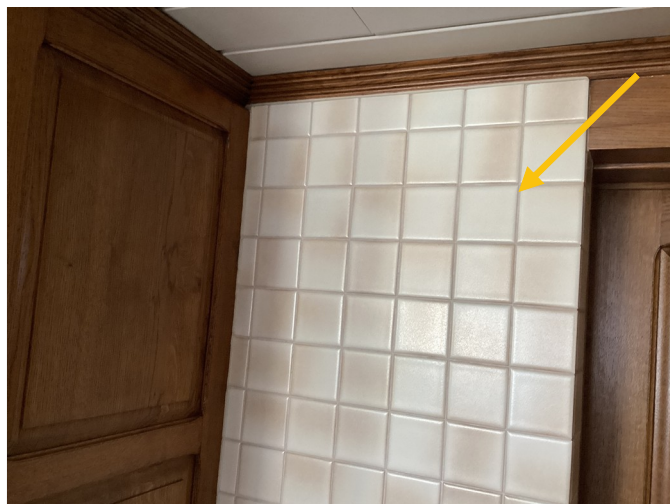
### Informatie over een materiaal dat de asbestdeskundige niet kan waarnemen of vaststellen

| (Asbest)materiaal | In-situ afwerkingslagen - Lijm laag |

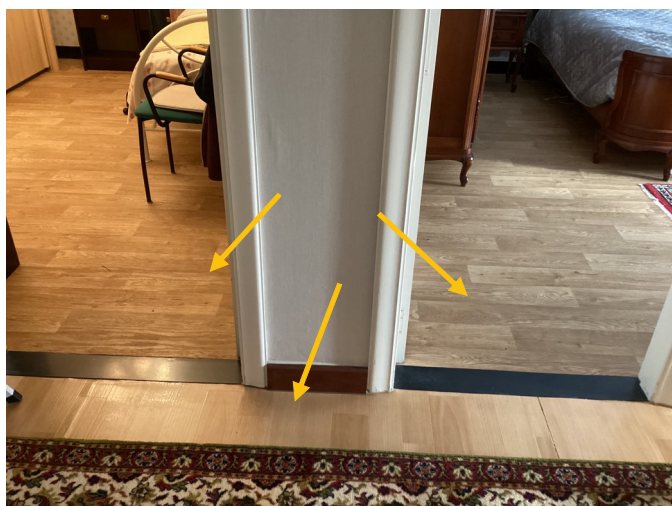
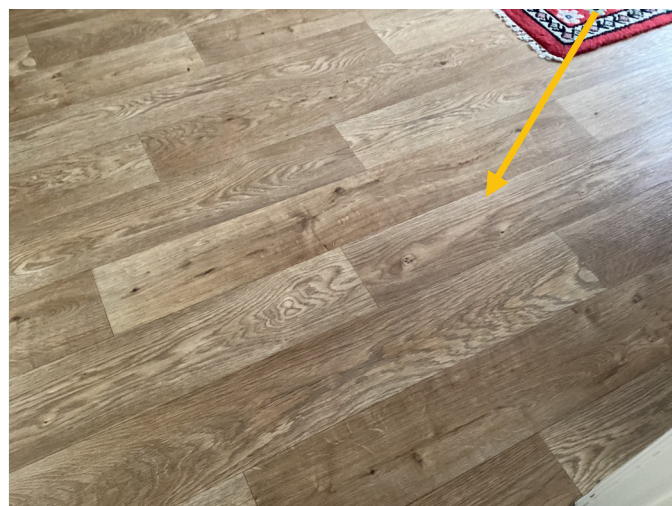
### Informatie over een niet-asbestverdacht materiaal

| Basis voor advies | De asbestdeskundige beoordeelt het materiaal als niet-asbestverdacht. |
| Primaire drager | Vloer |

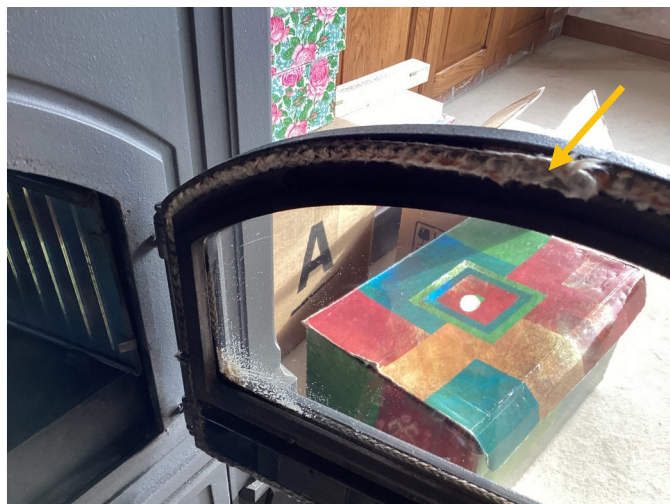
Detailfoto

De dichtingskoord van de kachel betreft een keramische koord. Dit is niet asbest verdacht.

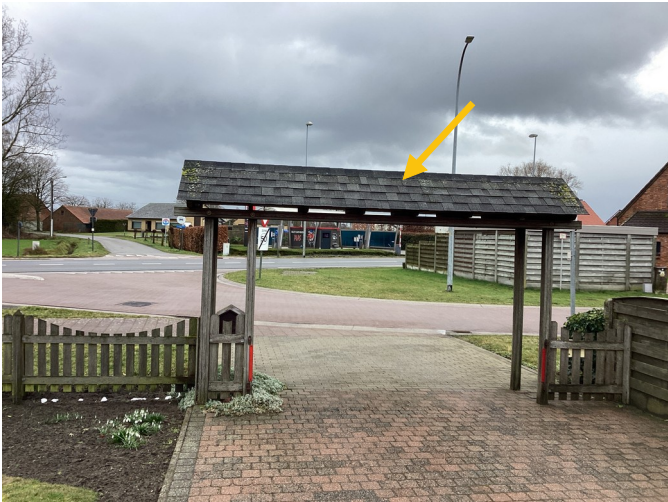
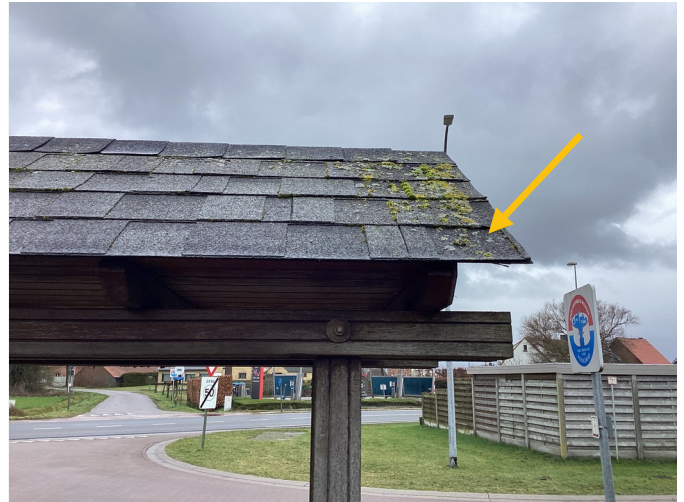
## Fiche 9: Dakbedekking pergola oprit - shingles bitumen

Geen asbest

| Opmerking | <p>Er werd enkel een puntstaal genomen van de bovenste laag. Mogelijks zijn er onderliggende asbestverdachte lagen aanwezig die niet waarneembaar waren tijdens de inspectie. Wanneer bij renovatie- of sloopwerken blijkt dat er nog onderliggende lagen aanwezig zijn dient er hiervan een staal te worden genomen welke door een erkend laboratorium moet worden geanalyseerd.</p> <p>De hoeveelheid betreft een schatting.</p> |

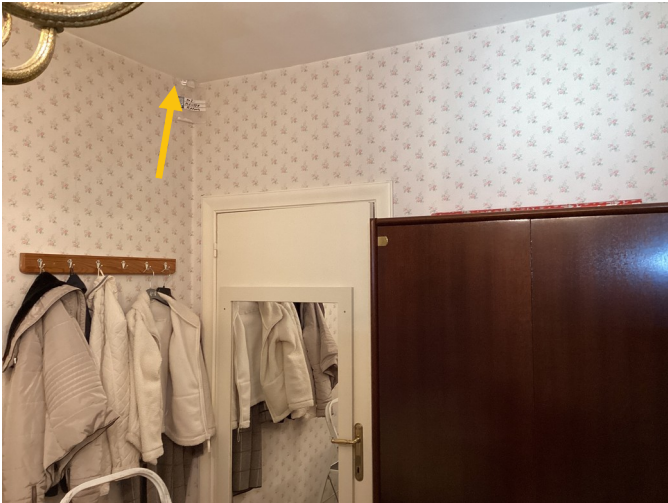
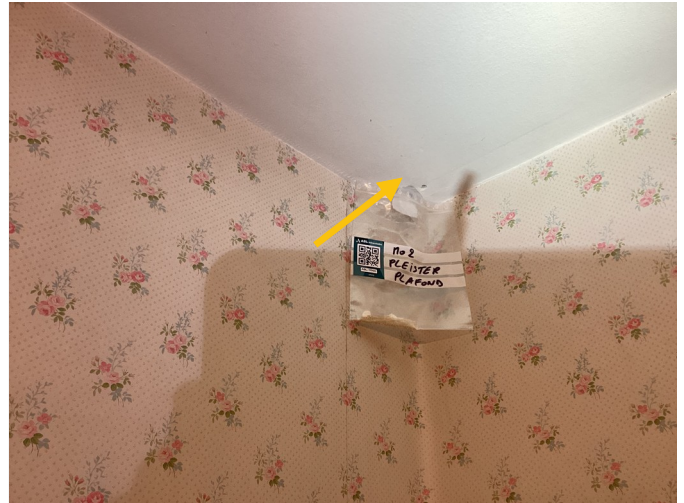
## Fiche 10: Pleisterwerk plafonds

Geen asbest

| Opmerking | <p>De hoeveelheid betreft een schatting</p> <p>Het materiaal werd bemonsterd op de volgende locaties: Badkamer, slaapkamer, inkomhal,</p> <p>Het materiaal op volgende verplichte locatie werd niet bemonsterd wegens: Geen traphal en stooklokaal aanwezig.</p> |

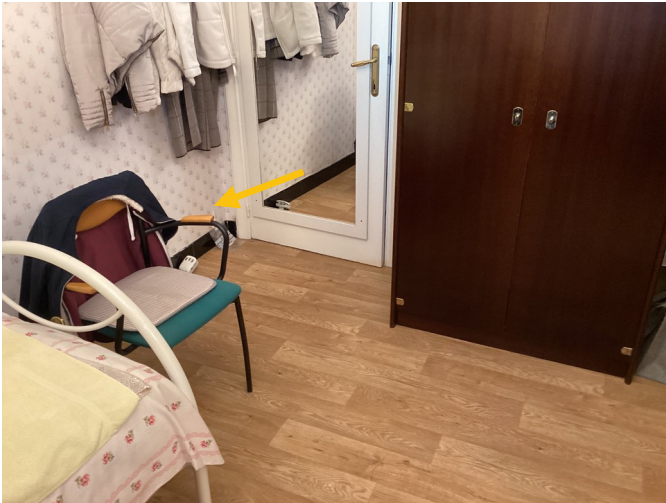
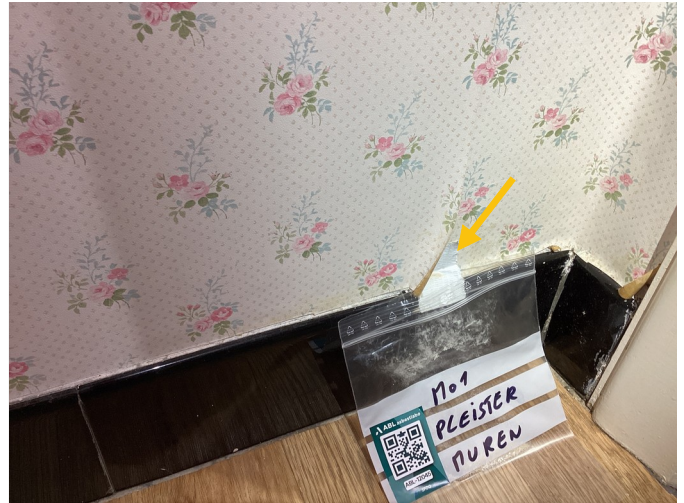
## Fiche 11: Pleisterwerk wanden

Geen asbest

| Opmerking | <p>De hoeveelheid betreft een schatting.</p> <p>Het materiaal werd bemonsterd op de volgende locaties: Inkomhal, slaapkamer, wasplaats.</p> <p>Het materiaal op volgende verplichte locatie werd niet bemonsterd wegens: Natte ruimtes geen vaststelling/slaalname mogelijk zonder destructie.</p> <p>Geen traphal en stooklokaal aanwezig.</p> |

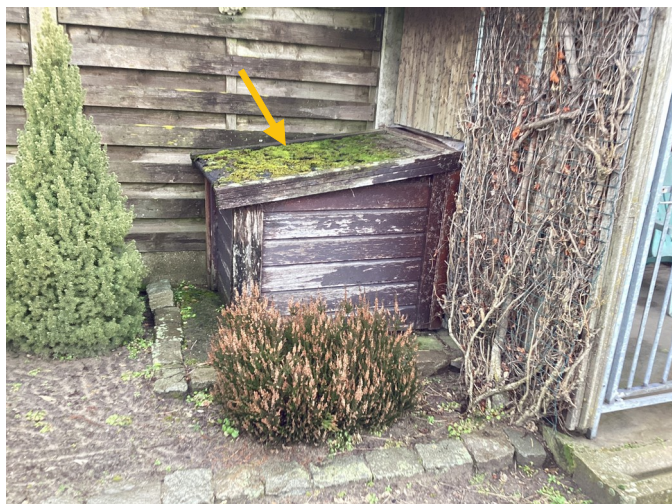
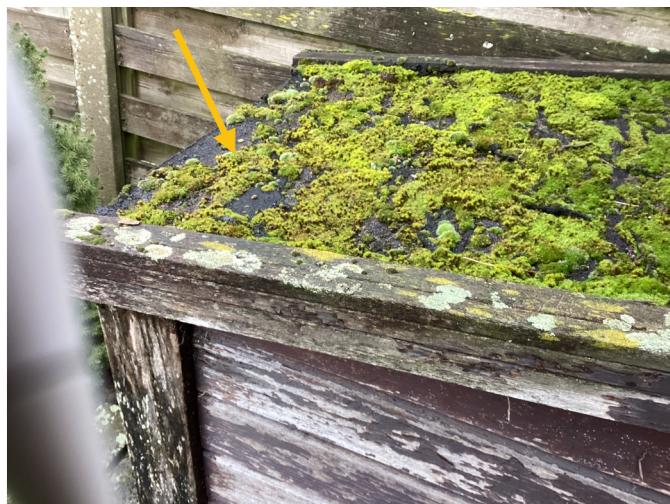
## Fiche 12: Dakbedekking hondenhok - Roofing

Geen asbest

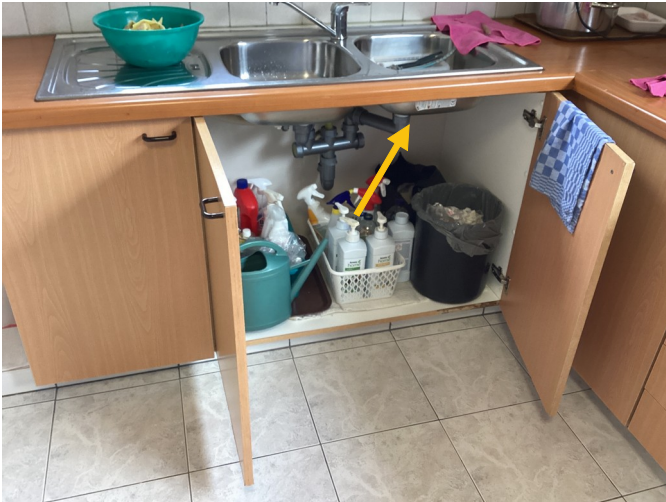
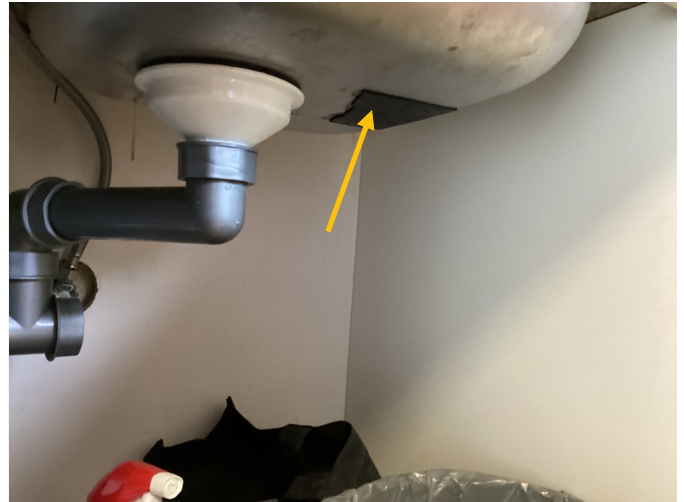
## Fiche 13: Ontdreuningsplaat/anti-dreunplaat onder spoelbak wasplaats

Geen asbest

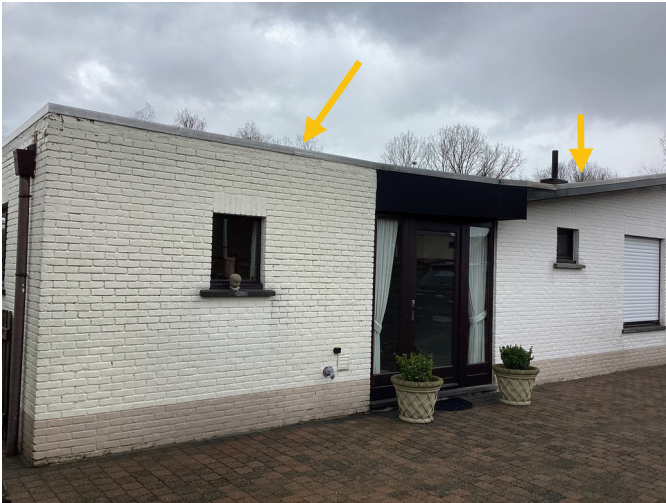
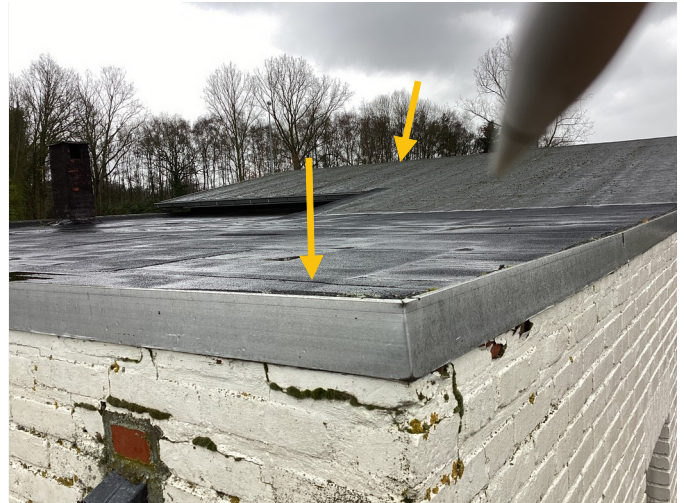
## Fiche 14: Dakbedekking woning - Roofing

Geen asbest

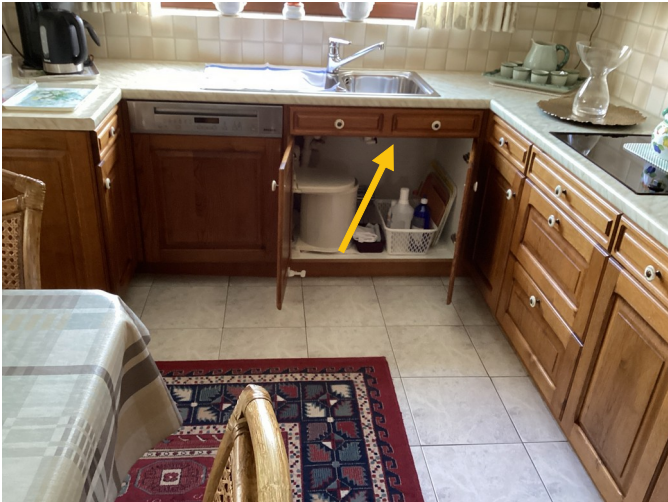
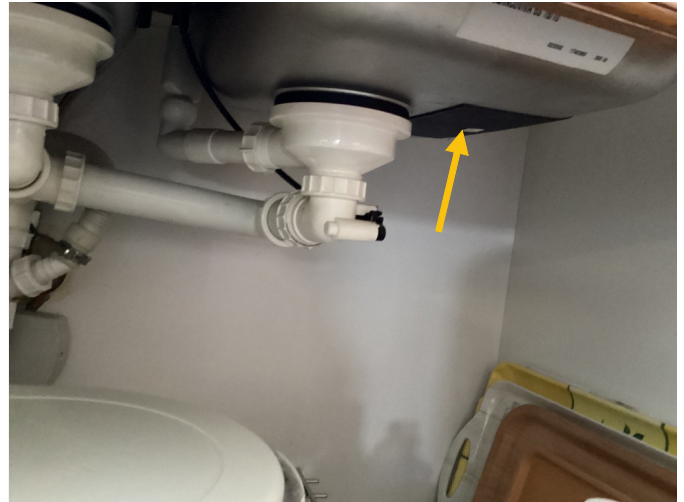
## Fiche 15: Ontdreuningsplaat/anti-dreunplaat onder spoelbak keuken

Geen asbest

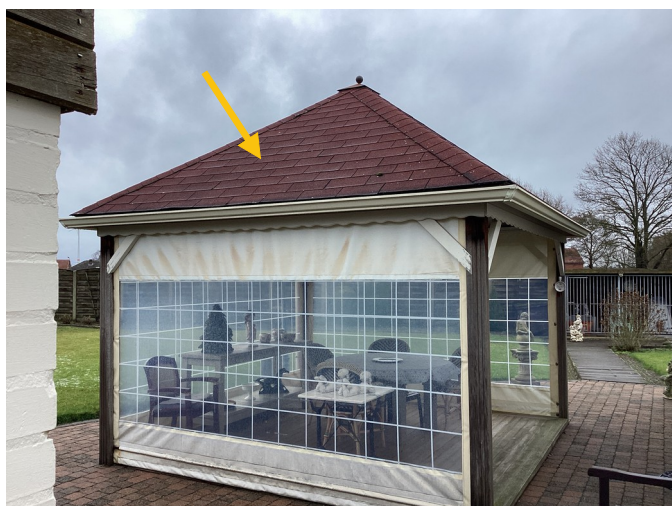
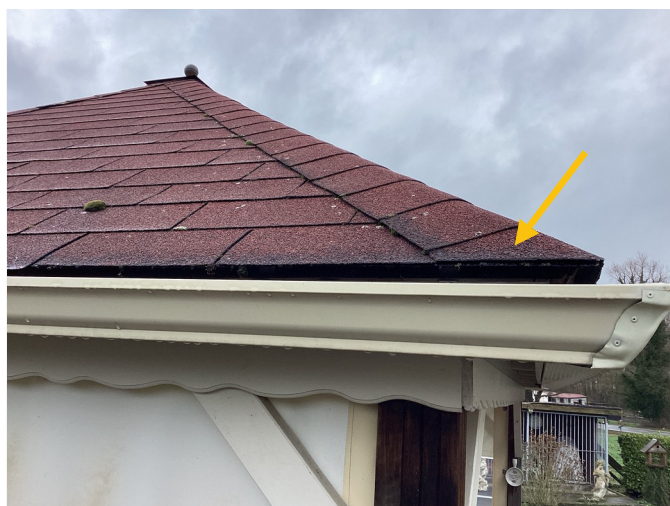
## Fiche 16: Dakbedekking tuinprieel – shingles bitumen

Geen asbest

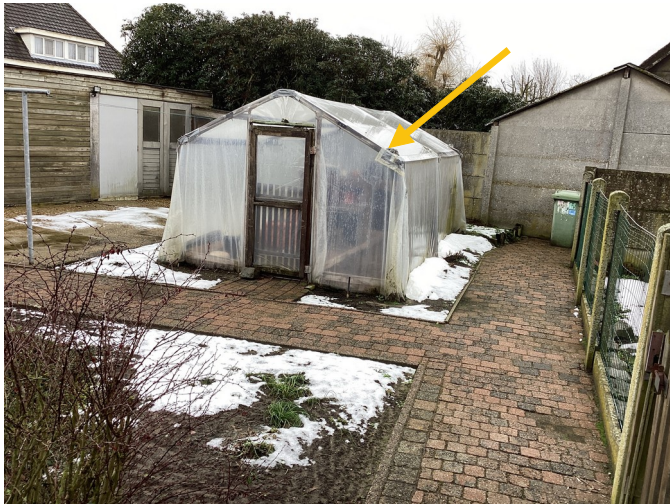
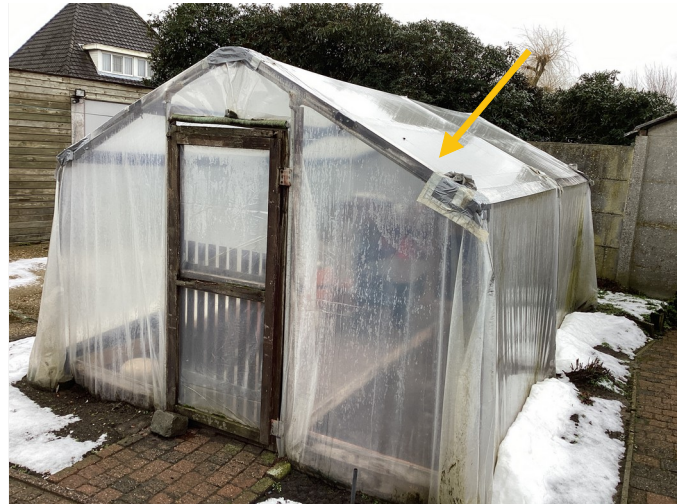
## Fiche 22: Dakbedekking serre - niet verdacht

| Beschrijving | Notitie | Terug te vinden op plannen |
|---|---|---|
| Fiche 22: Dakbedekking serre - niet verdacht | Geen asbestverdachte dakbedekking aanwezig. | Plan 5.1: Serre plan |
