# Asbestinventarisatetest

Binnendijk 40, 9130 Beveren

Attestnummer : 20241003-000061.000

Uitgegeven op : 03.10.2024

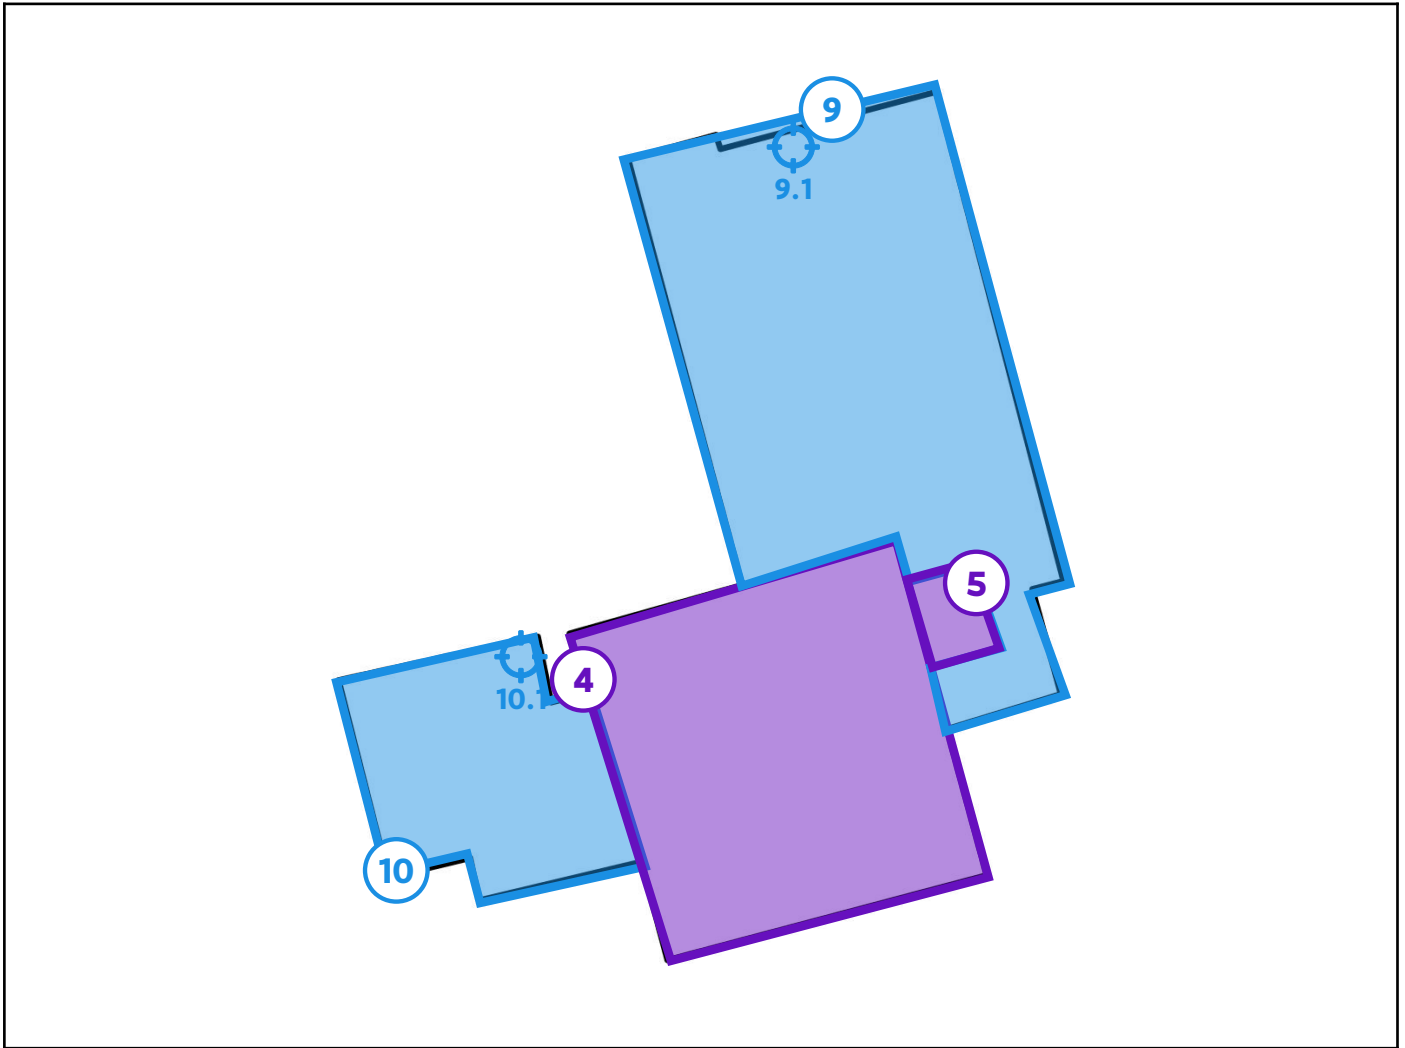
# Plan 1.1: Daken

Beschrijving	Type	Actie
4. Onderdak - Niet verdacht	Advies	-
5. Dakbedekking - EPDM	Advies	-
9. Dakbedekking - Roofing 2de verdiep	Geen asbest	-
9.1 Code: M03	Puntmonster	-
10. Dakbedekking - Roofing 1ste verdiep	Geen asbest	-
10.1 Code: M02	Puntmonster	-

11. Pleisterwerk wanden	Geen asbest	-
11.1 Code: M01	Mengmonster	-

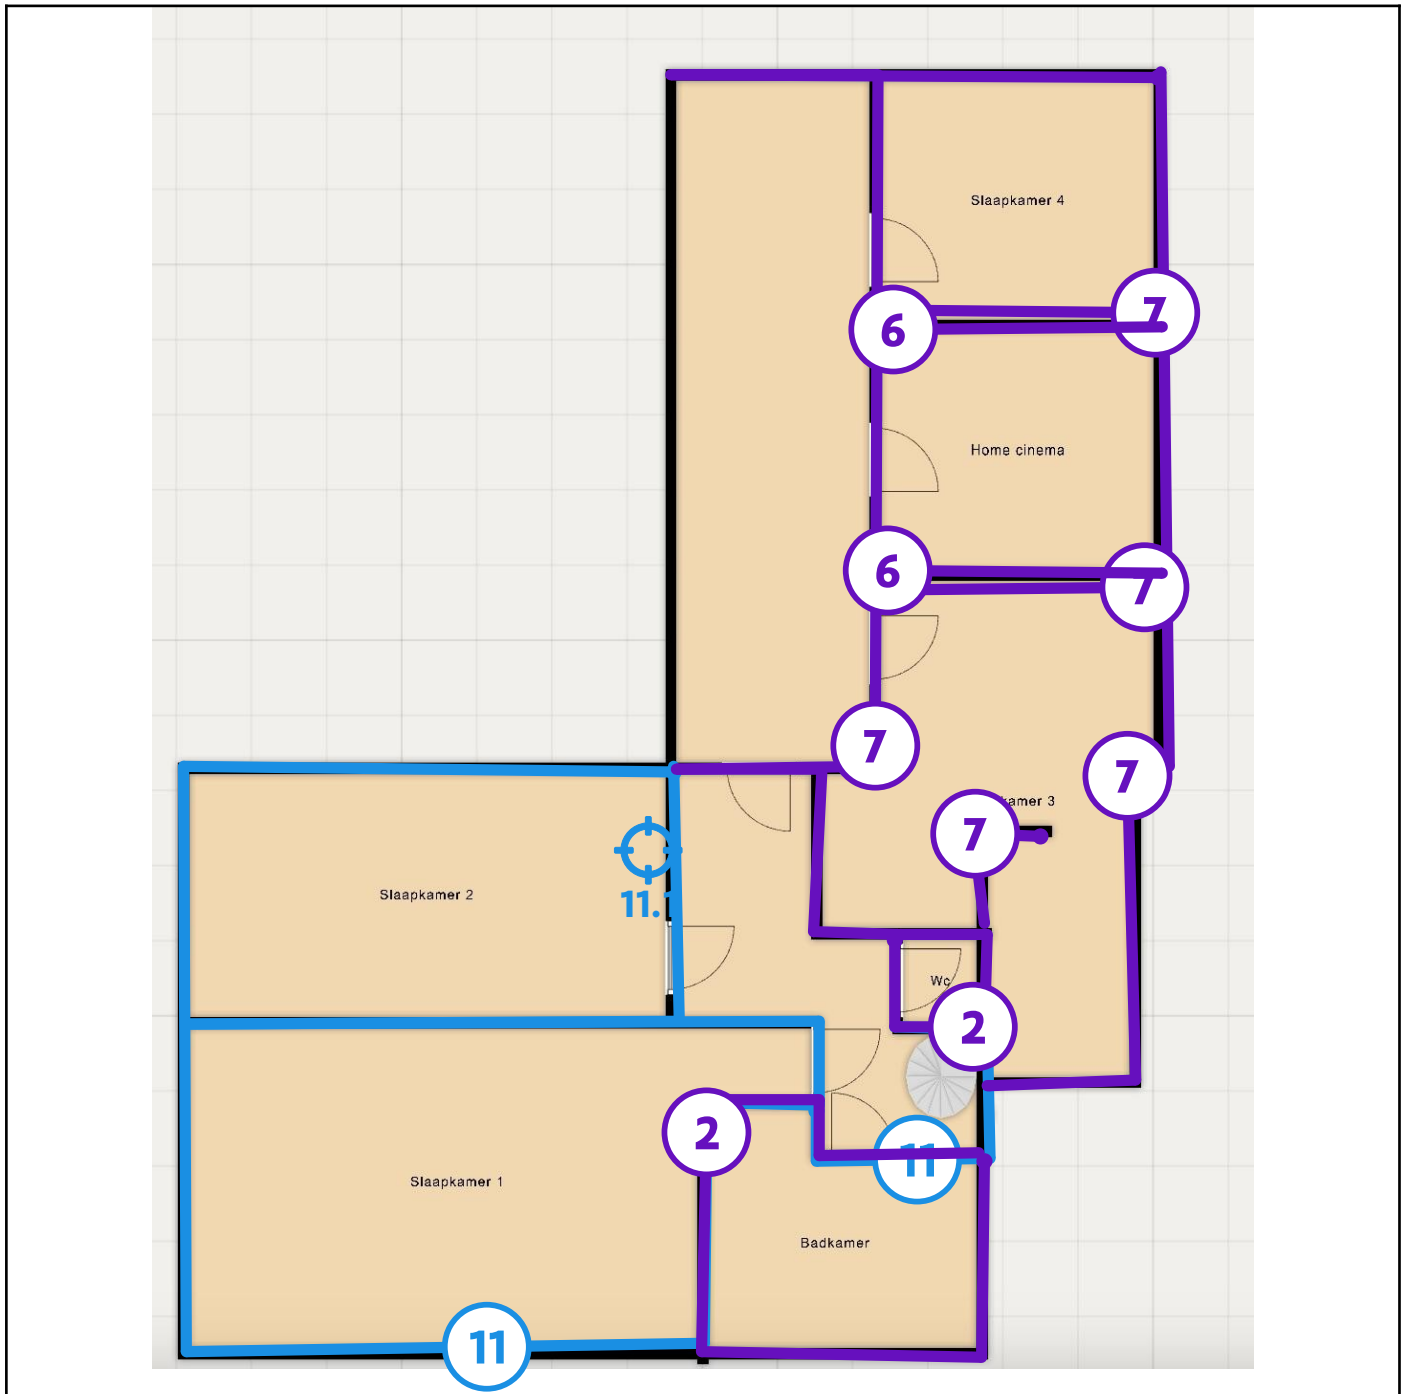
## Plan 1.3: Wanden 1ste Verdieping

Beschrijving	Type	Actie
2. Tegellijm achter wandtegels & plinten	Advies	-
6. Valse wand - Hout/PVC	Advies	-
7. Valse wand - Gipskarton	Advies	-

11. Pleisterwerk wanden	Geen asbest	-
11.1 Code: M01	Mengmonster	-

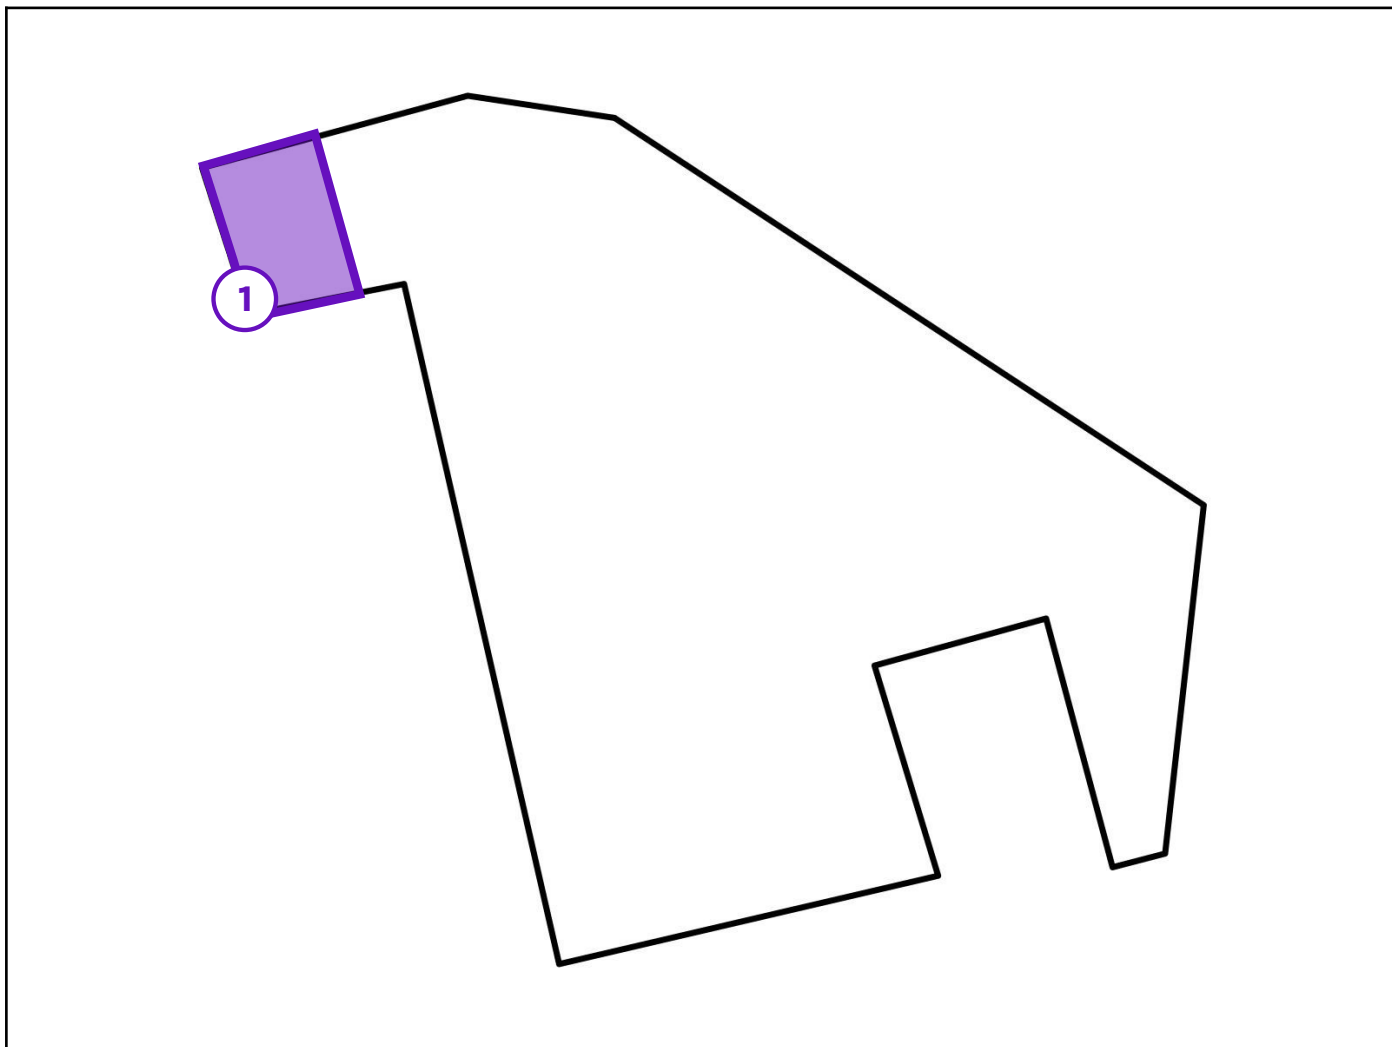
## Plan 3.1: Tuin plan

- 0 Asbestmaterialen
- 1 Beperking**
- 0 Uitsluitingen
- 0 Roerende goederen
- 0 Puin, steenslag, (water)bodem
- 0 Adviezen
- 0 Geen asbest

Beschrijving	Type	Actie
1. Overwoekerde vegetatie	Beperking	-
