Asbestinventarisatetest

Binnendijk 40/+, 9130 Beveren

Attestnummer : 20241003-000066.000

Niet-asbestveilig

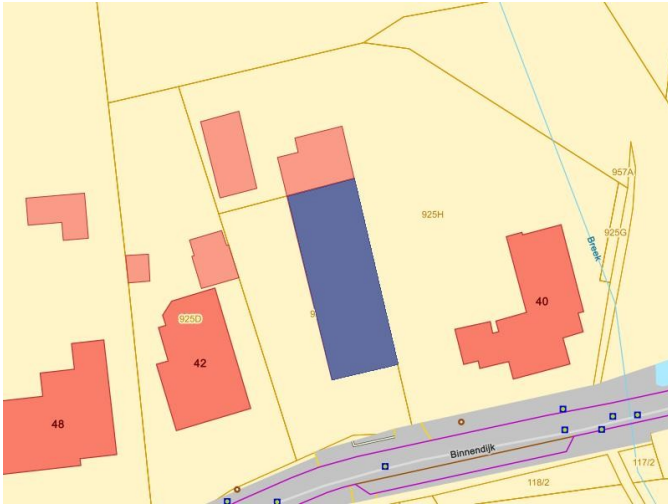
Zone 1: Hoofdgebouw

- 1 Asbestmateriaal**
- 0 Beperkingen
- 0 Uitsluitingen
- 0 Roerende goederen
- 0 Puin, steenslag, (water)bodem
- 6 Adviezen**
- 2 Geen asbest**

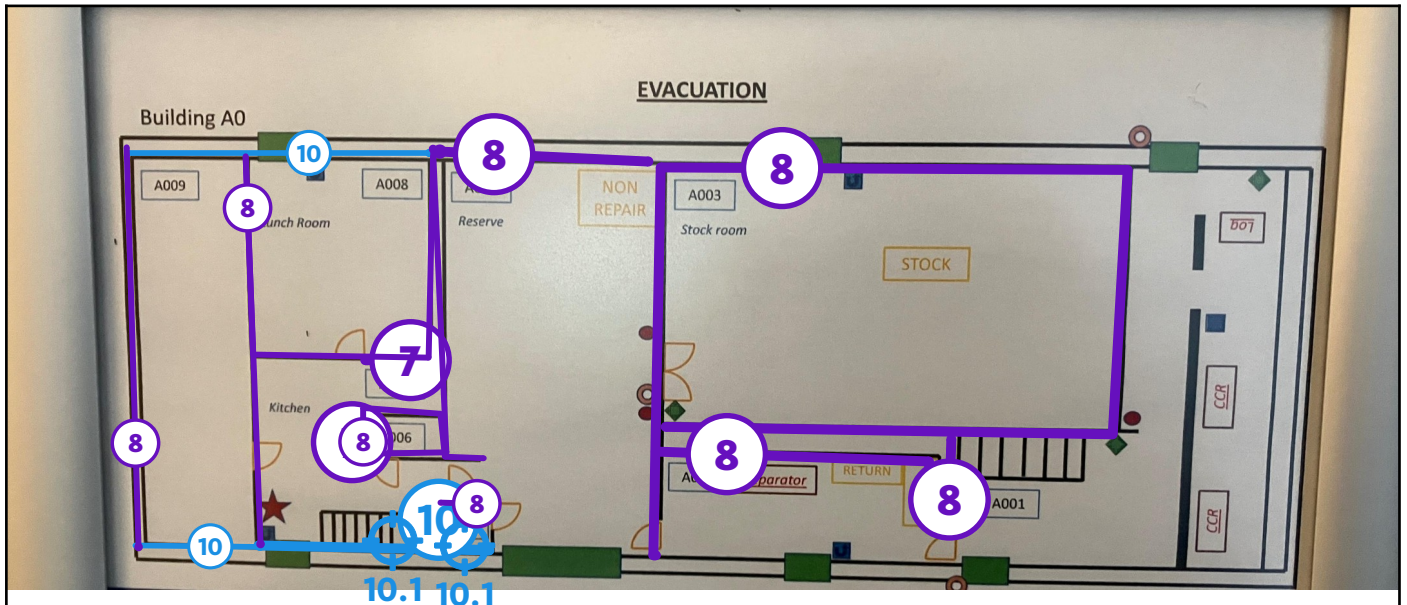
Plan 1.1: Wanden gelijkvloers

Beschrijving	Type	Actie
7. Tegellijm achter wandtegels & plinten	Advies	-
8. Valse wand - Gipskarton	Advies	-
10. Pleisterwerk wanden	Geen asbest	-
10.1 Code: M01	Puntmonster	-

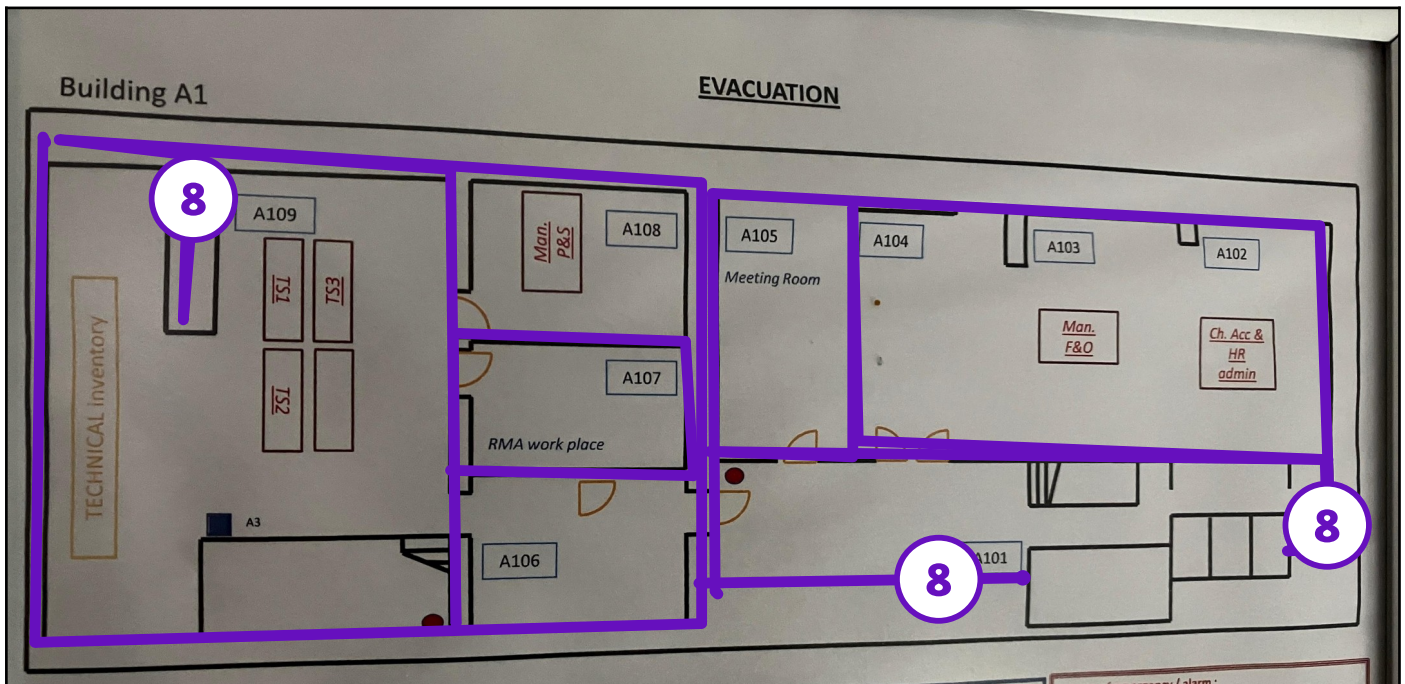
Plan 1.2: Wanden 1ste verdieping

Beschrijving	Type	Actie
8. Valse wand - Gipskarton	Advies	-

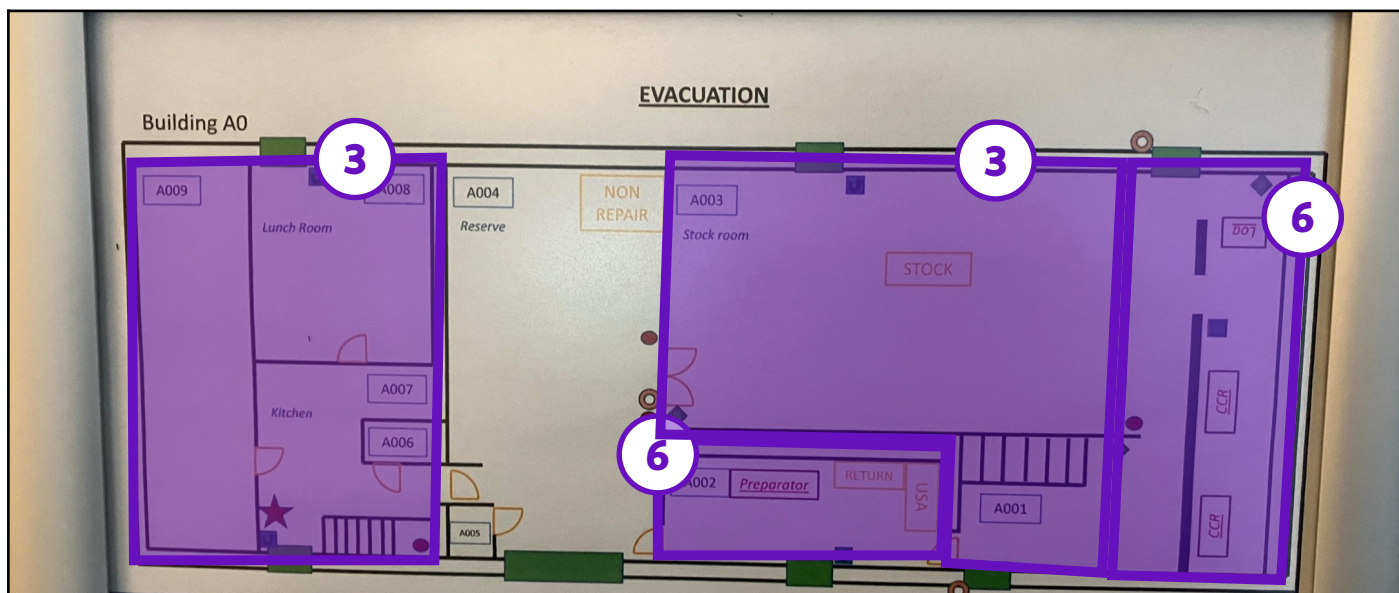
Plan 1.4: Plafond gelijkvloers

Beschrijving	Type	Actie
3. Plafondafwerking in gipskarton	Advies	-
6. Plafondafwerking in hout/PVC	Advies	-

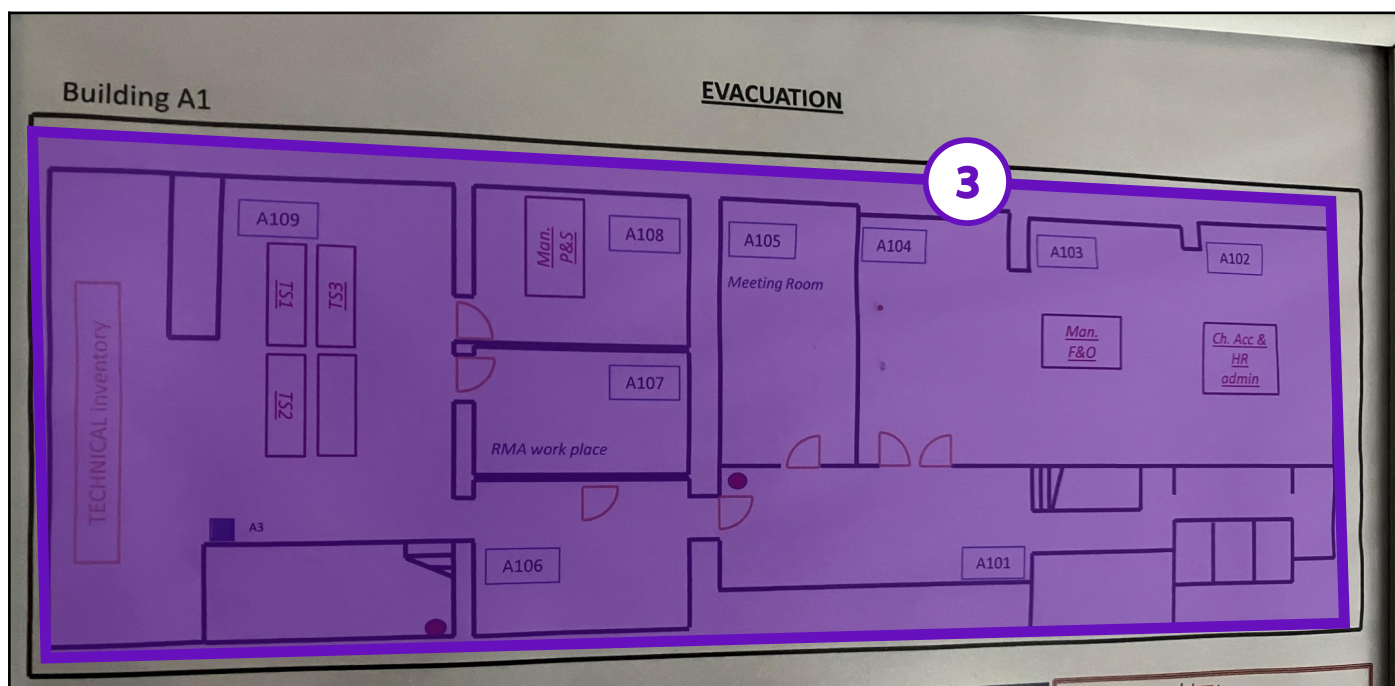
Plan 1.5: Plafond 1ste verdieping

Beschrijving	Type	Actie
3. Plafondafwerking in gipskarton	Advies	-

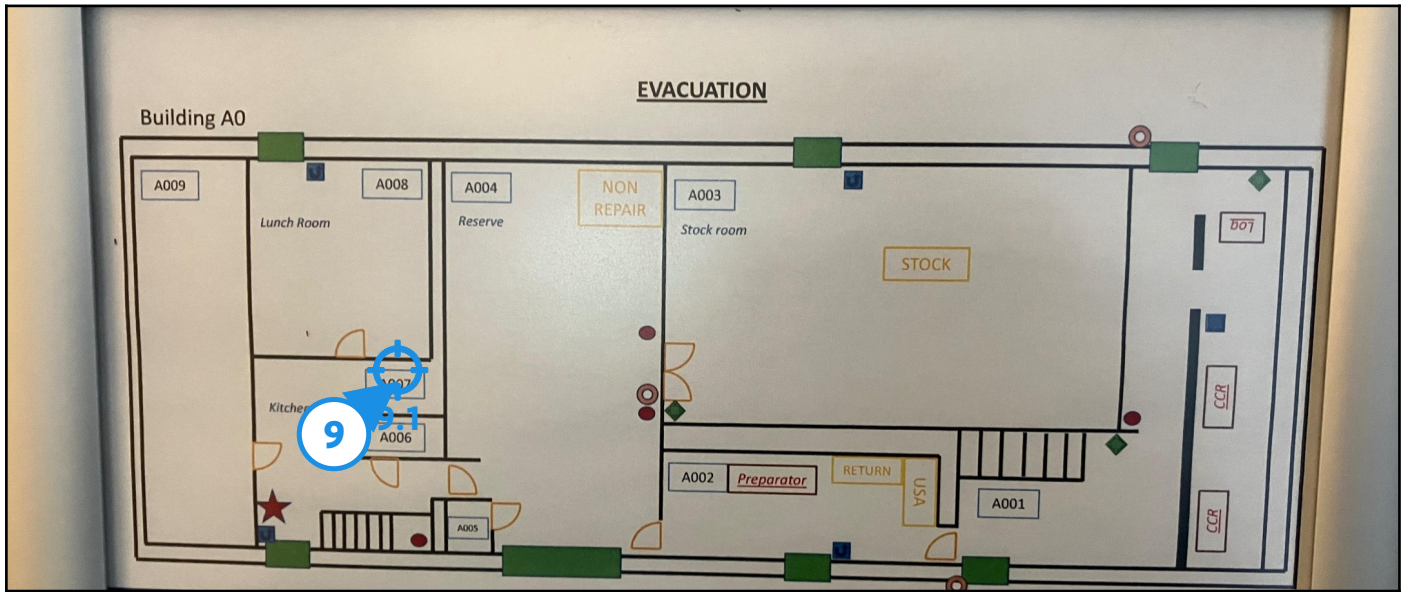
Plan 1.6: Gelijkvloers

Beschrijving	Type	Actie
9. Ontdreningsplaat/anti-dreunplaat onder spoelbak	Geen asbest	-
9.1 Code: M02	Puntmonster	-

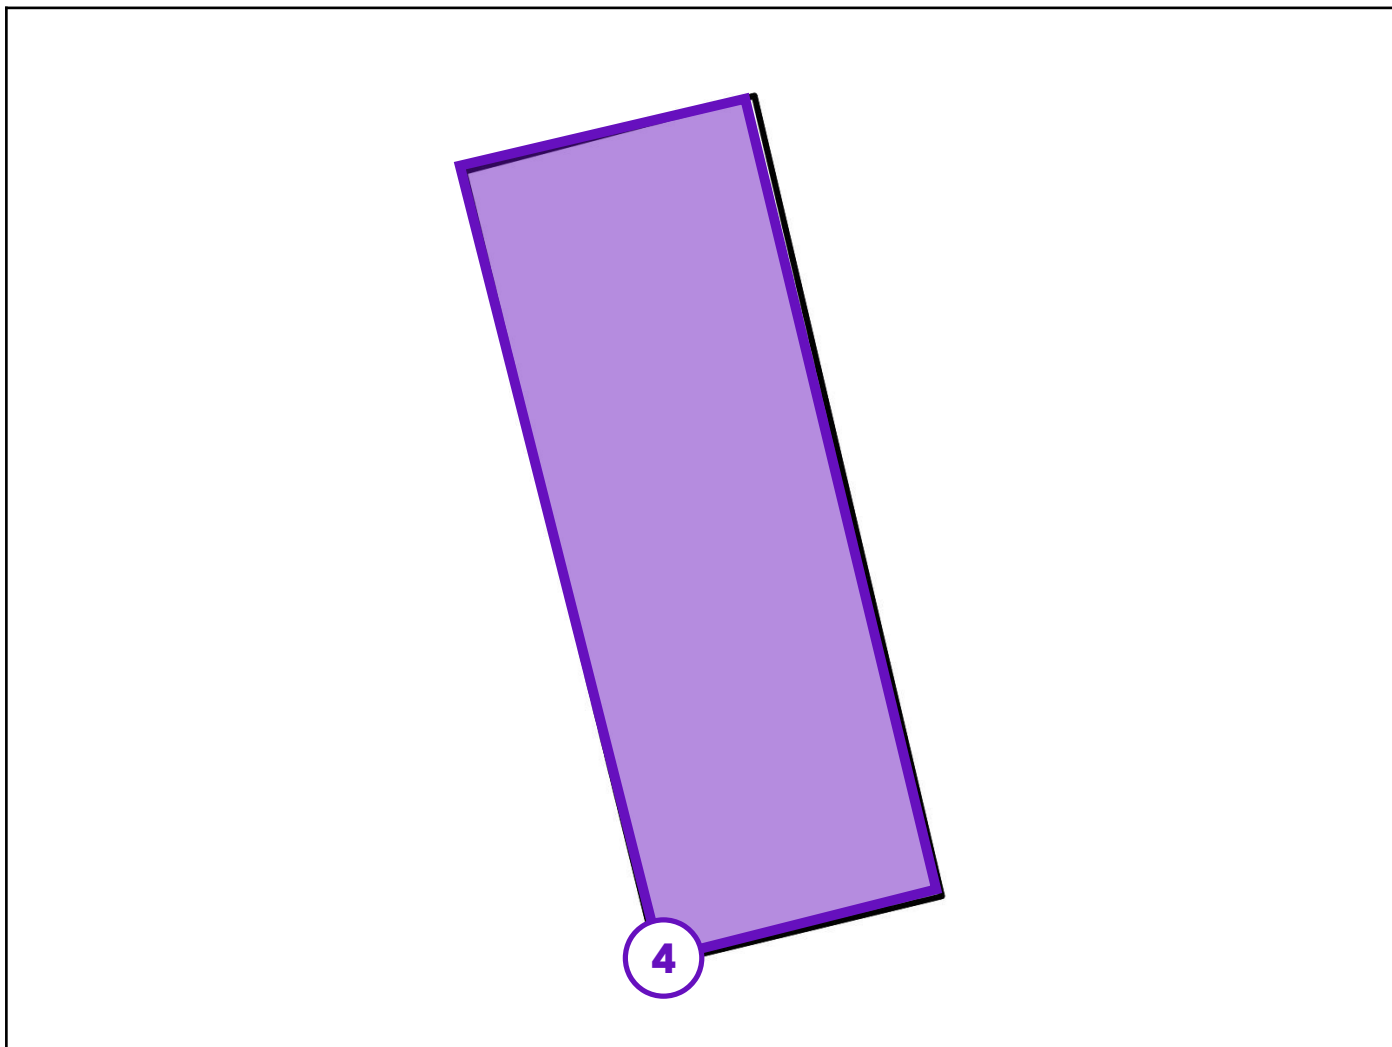
Plan 1.7: Onderdak

Beschrijving	Type	Actie
4. Onderdak - Niet verdacht	Advies	-

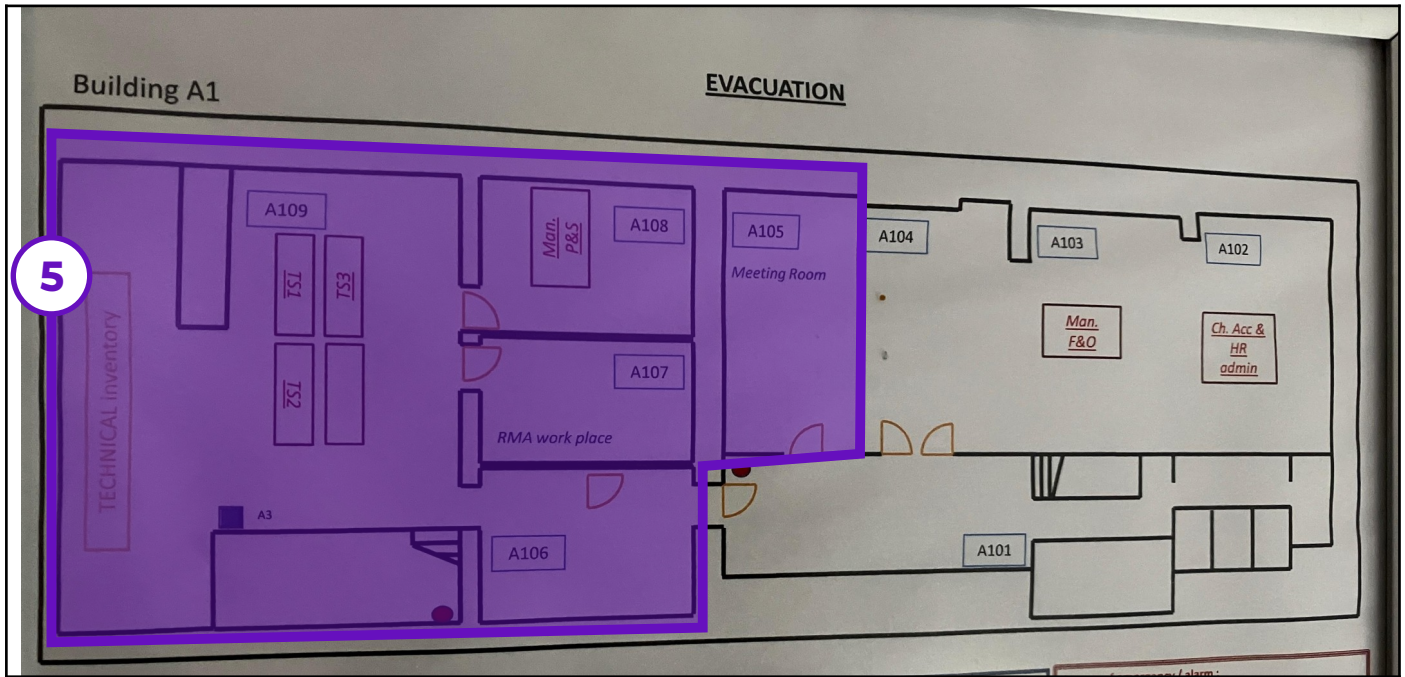
Plan 1.8: 1Ste verdieping

Beschrijving	Type	Actie
5. Vloerbekleding - Niet verdacht	Advies	-

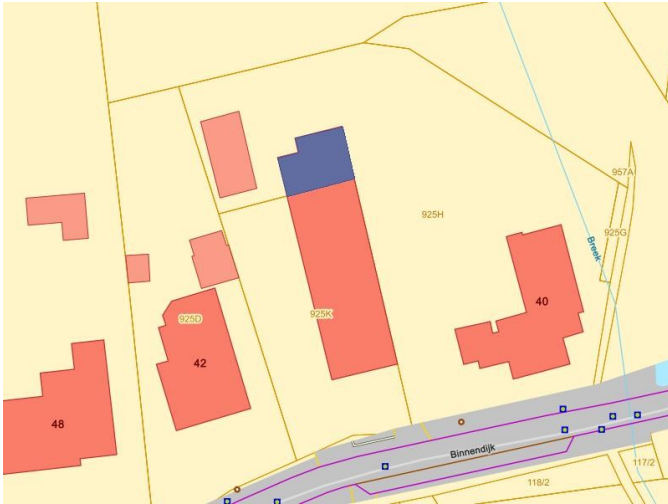
Zone 2: Bijgebouw

- 1 Asbestmateriaal**
- 0 Beperkingen
- 0 Uitsluitingen
- 0 Roerende goederen
- 0 Puin, steenslag, (water)bodem
- 0 Adviezen
- 0 Geen asbest
