# Asbestinventarisatetest

Sint-Maartenstraat 43/0303, 3000 Leuven

Attestnummer : 20260220-000360.000

Uitgegeven op : 20.02.2026

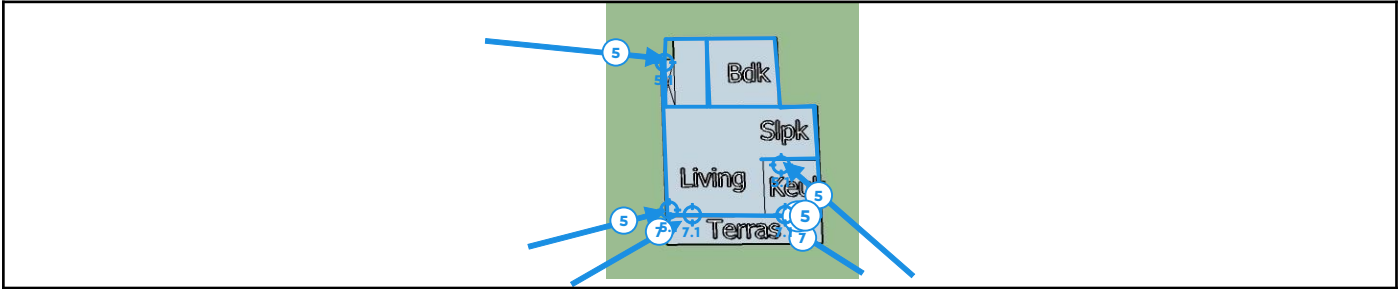
# Plan 1.1: 3000 Leuven Sint Maartensstraat 43 bus 0303 appart

| Beschrijving | Type | Actie |
|---|---|---|
| 7.1 Code: 88388/S3 | Mengmonster | - |

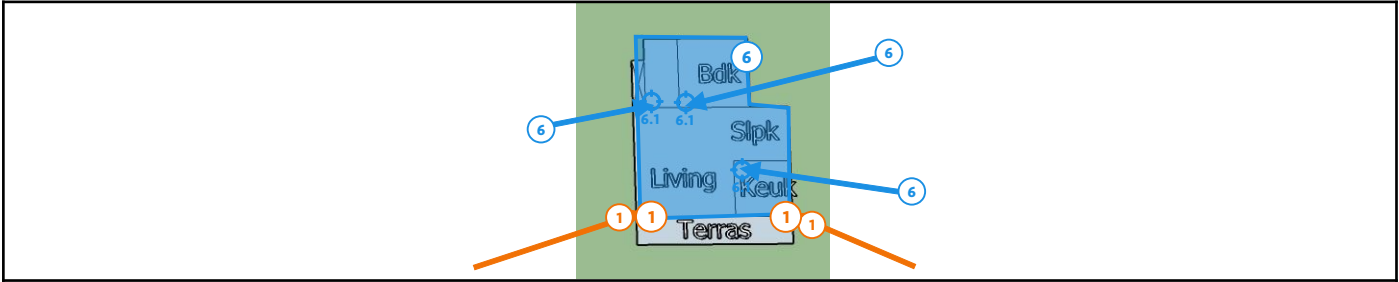
# Plan 1.2: 3000 Leuven Sint Maartensstraat 43 bus 0303 appart

| Beschrijving | Type | Actie |
|---|---|---|
| 6.1 Code: 88388/S2 | Mengmonster | - |

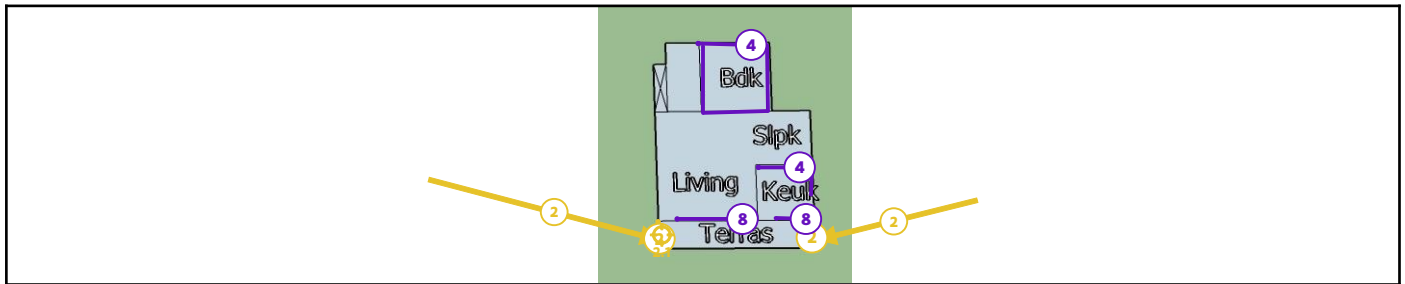
## Plan 1.3: 3000 Leuven Sint Maartensstraat 43 bus 0303 appart

| Beschrijving | Type | Actie |
|---|---|---|
| 8. Kit aan de ramen | Overige ruimte of materiaal | - |
