# Asbestinventarisatetest

Bonkerstraat 15, 3300 Tienen

Attestnummer : 20260219-000420.000

**Niet-asbestveilig**

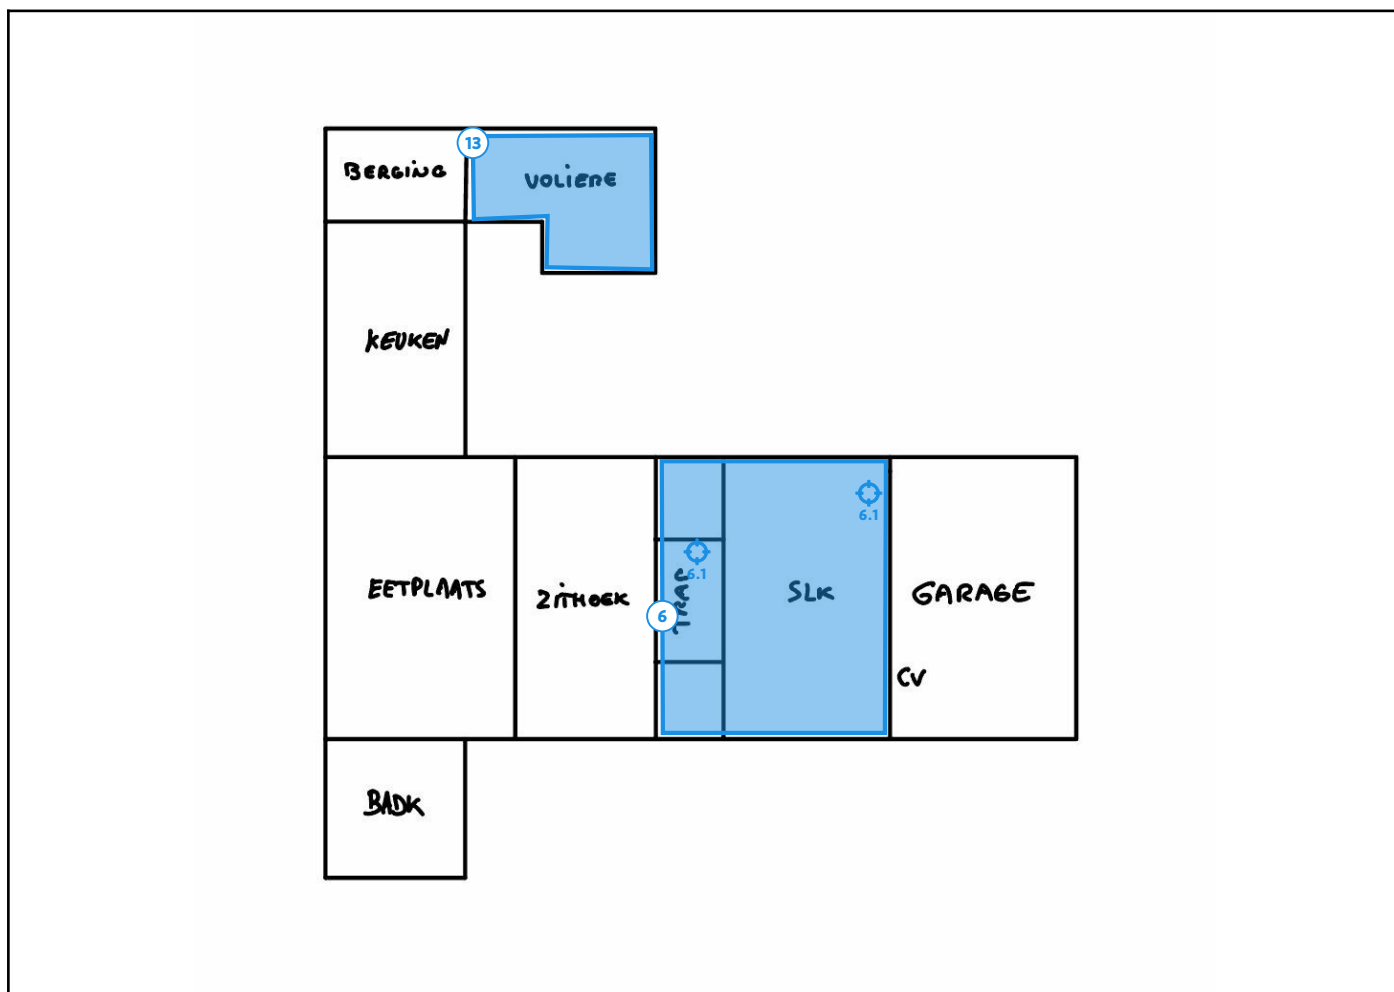
## Plan 1.2: Gv - plafond

Beschrijving	Type	Actie
6. Pleisterwerk plafonds	Geen asbest	-
6.1 Code: 2	Mengmonster	-
13. Onderdak type Menuiserie	Geen asbest	-

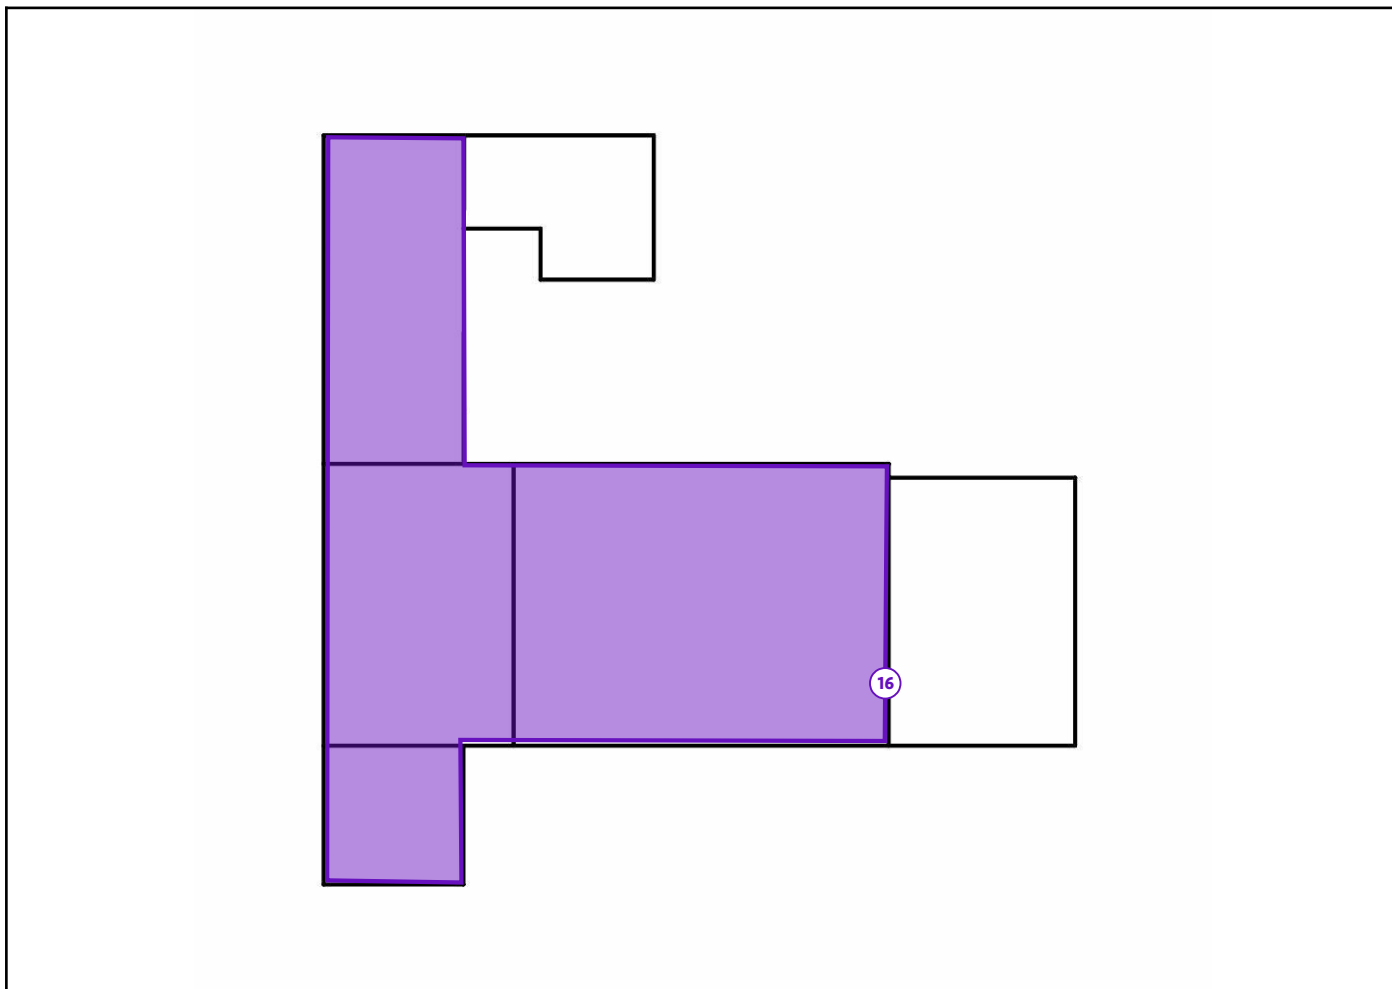
## Plan 1.6: Onderdak

Beschrijving	Type	Actie
16. Geen asbestverdacht onderdak aangetroffen	Overige ruimte of materiaal	-

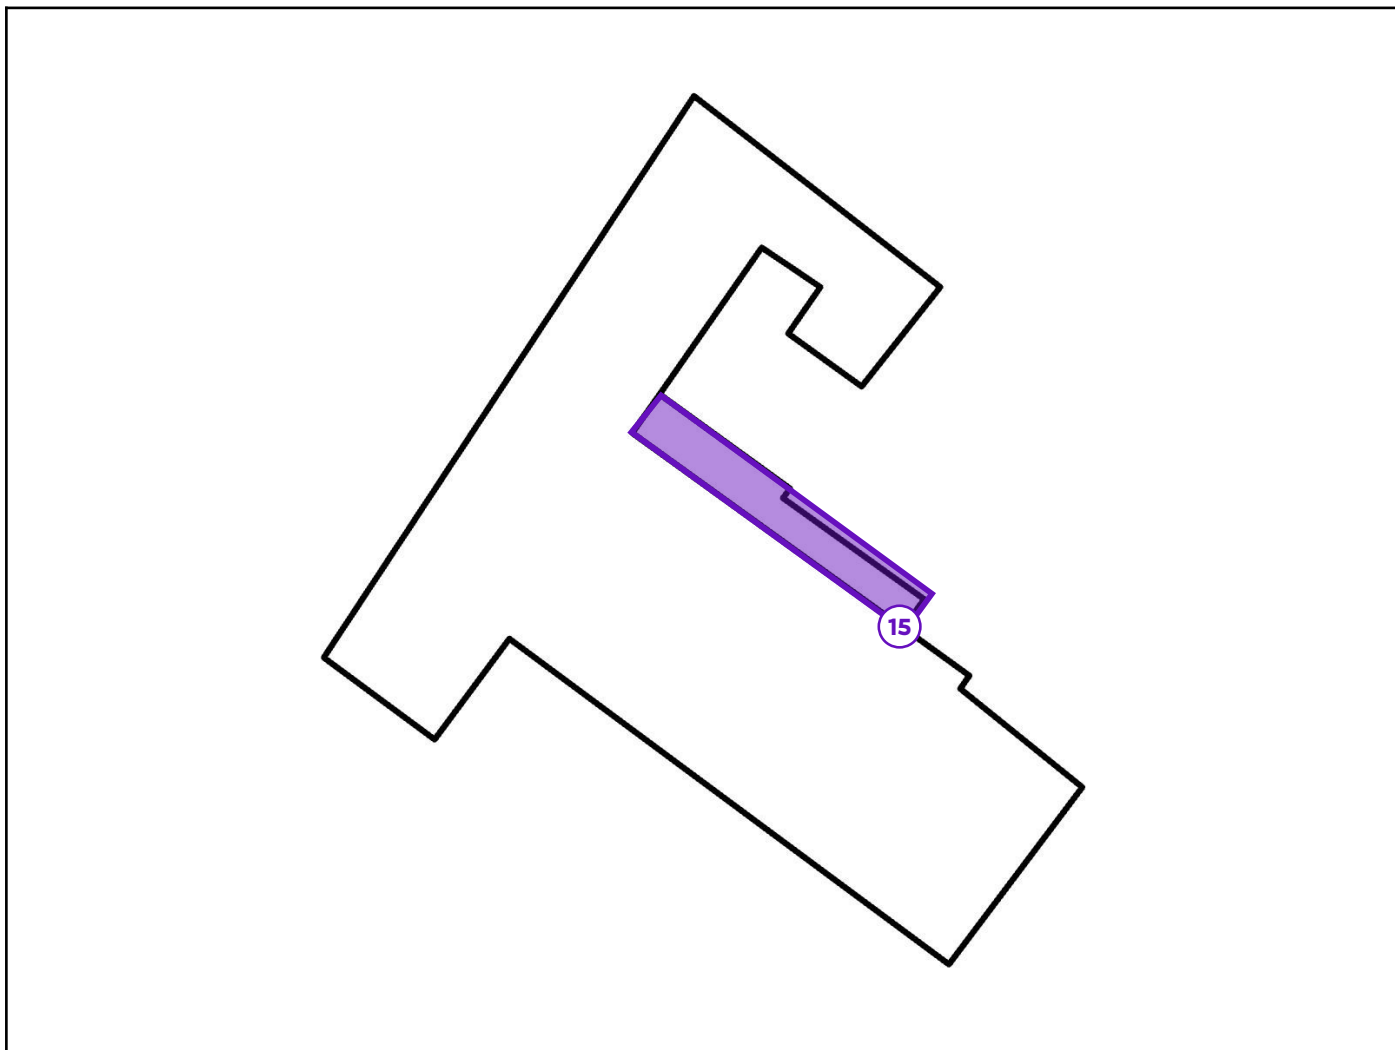
## Plan 1.8: Afdak

Beschrijving	Type	Actie
15. Dakbedekking bestaande uit stalen/metalen platen - afdak	Overige ruimte of materiaal	-

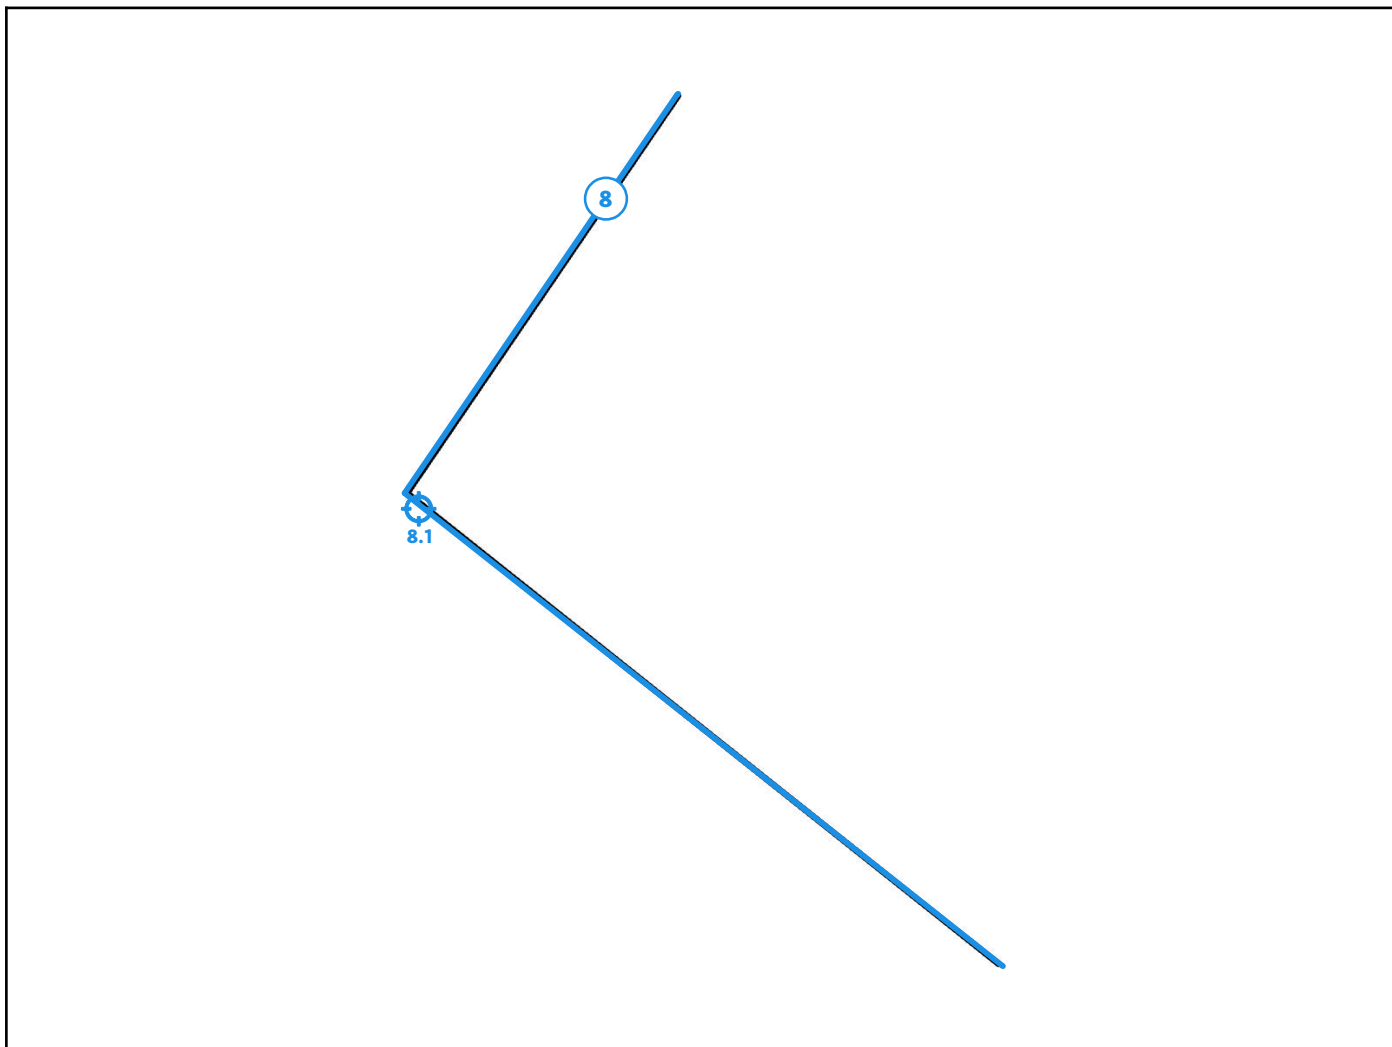
## Plan 2.1: Muur plan

Beschrijving	Type	Actie
8. Cementen smeerlaag tuinmuur	Geen asbest	-
8.1 Code: 9	Mengmonster	-

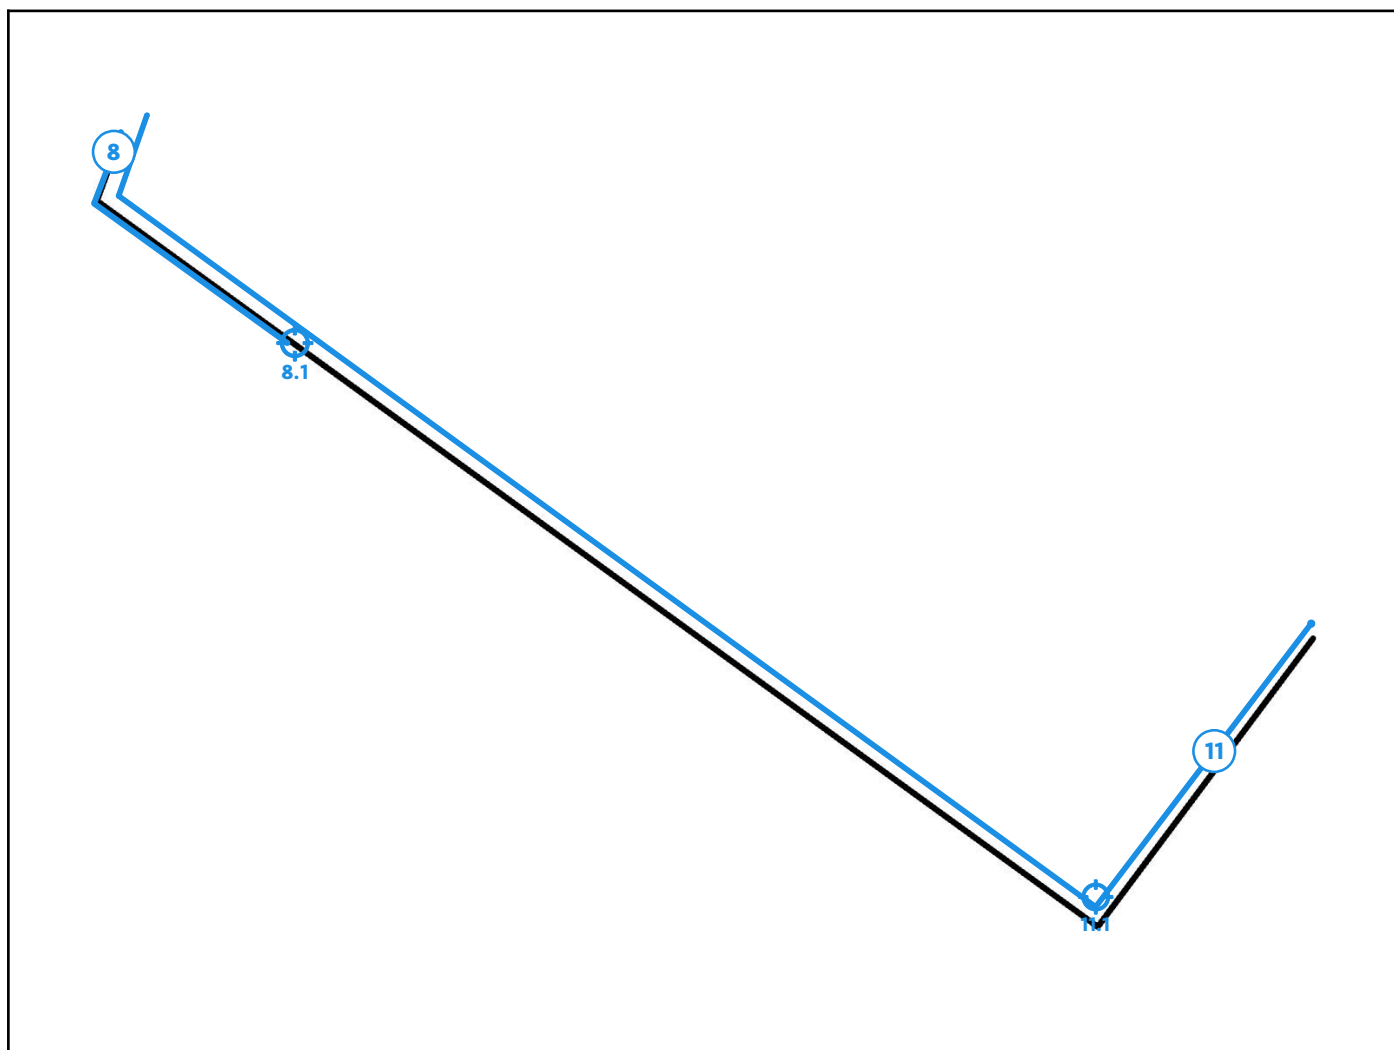
## Plan 3.1: Muur plan

Beschrijving	Type	Actie
8. Cementen smeerlaag tuinmuur	Geen asbest	-
8.1 Code: 9	Mengmonster	-
11. Deksteen tuinmuur	Geen asbest	-
11.1 Code: 10	Puntmonster	-

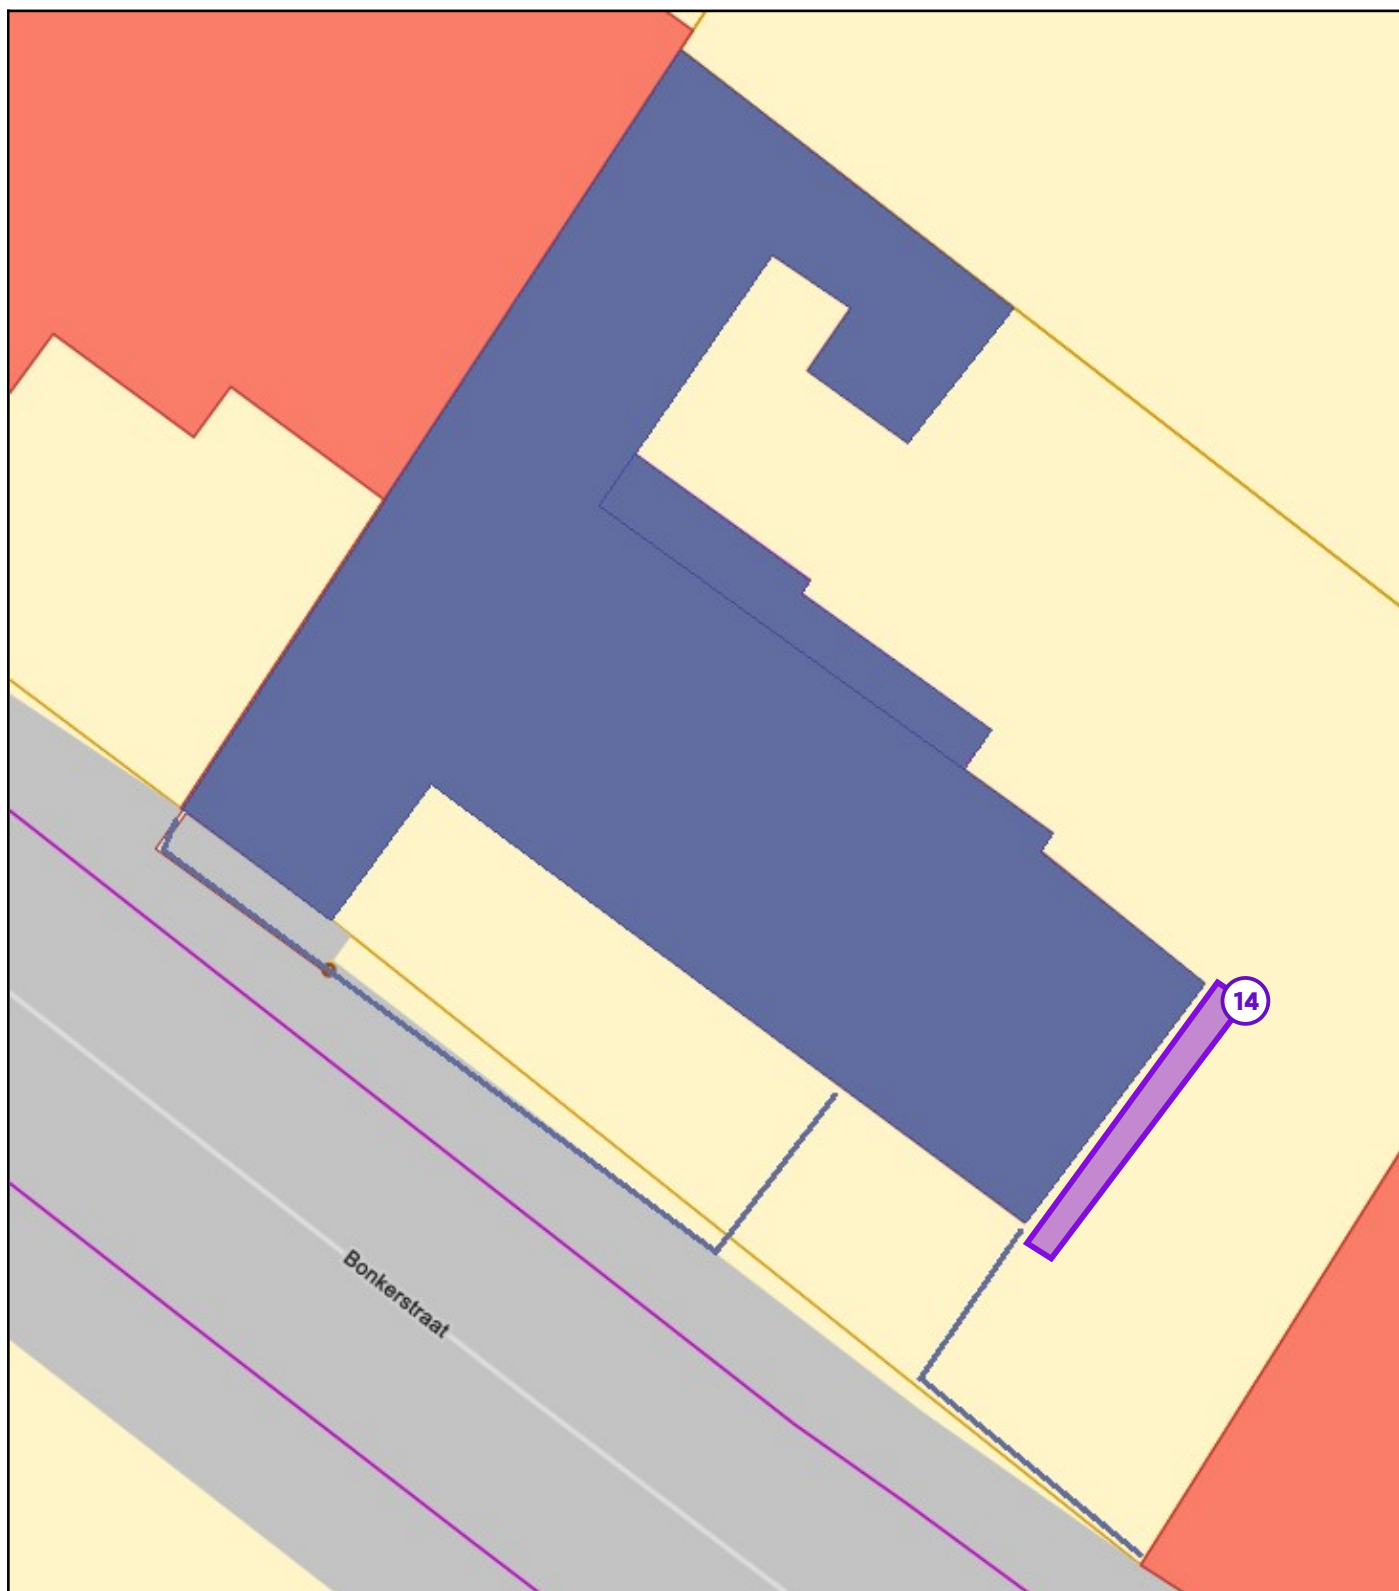
## Plan 4.1: Afdruiptzones/afvloeizones

14. Afdruipzone golfplaten dak	Afdruipzone/afvloeizone	-
--------------------------------	-------------------------	---

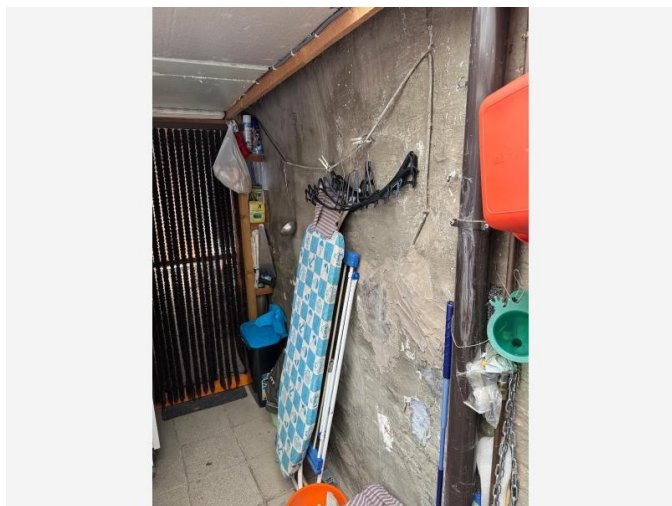
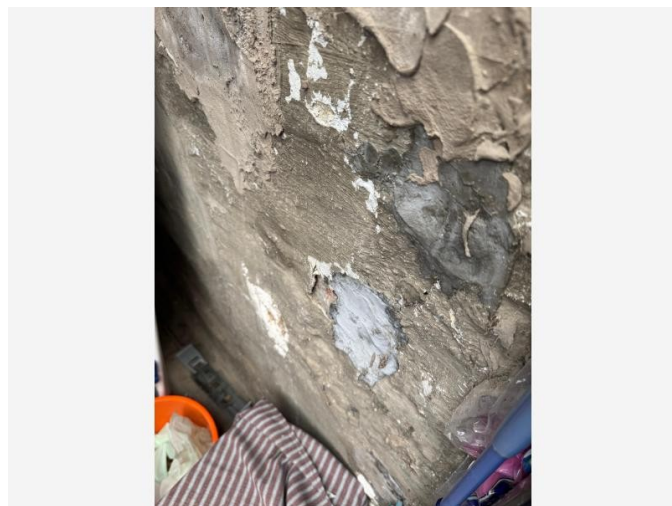
<b>Beschrijving</b>	Pleisterwerk plafonds
<b>Omgeving</b>	Binnen
<b>Primaire drager</b>	Plafond
<b>Bindmiddel van materiaal</b>	Gips - kalk
<b>Gebondenheid op basis van bindmiddel</b>	Niet-hechtgebonden
<b>Hoeveelheid (oppervlakte - dikte - aantal)</b>	• 25,00 m <sup>2</sup> - 1,00 cm - 1 stuk
<b>Totaal volume</b>	0,25 m <sup>3</sup>
<b>Identificatiemethode</b>	Een monstername door de asbestdeskundige met laboanalyse door een asbestlabo.
<b>Destructieve handeling voor identificatie</b>	Nee
<b>Opmerking</b>	De hoeveelheid is een zo nauwkeurig mogelijke opmeting. Hieraan kunnen evenwel geen rechten worden ontleend. Waar mogelijk, wordt staalname uitgevoerd conform het inspectieprotocol: in een droge ruimte zoals een slaapkamer, in een natte ruimte zoals een keuken of badkamer, in een traphal en in een stookruimte.

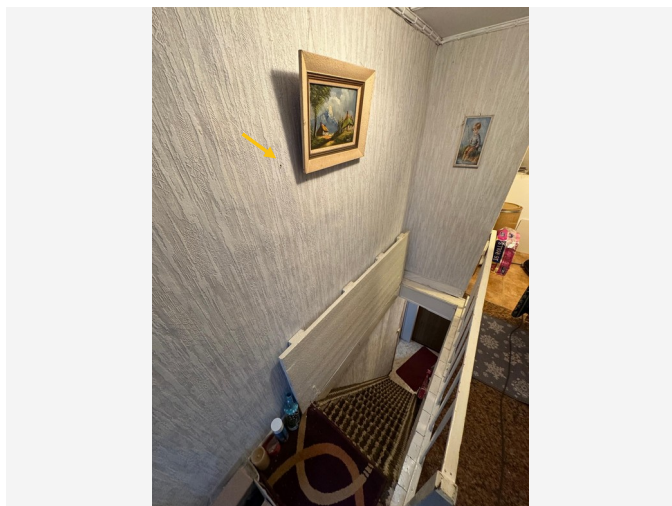
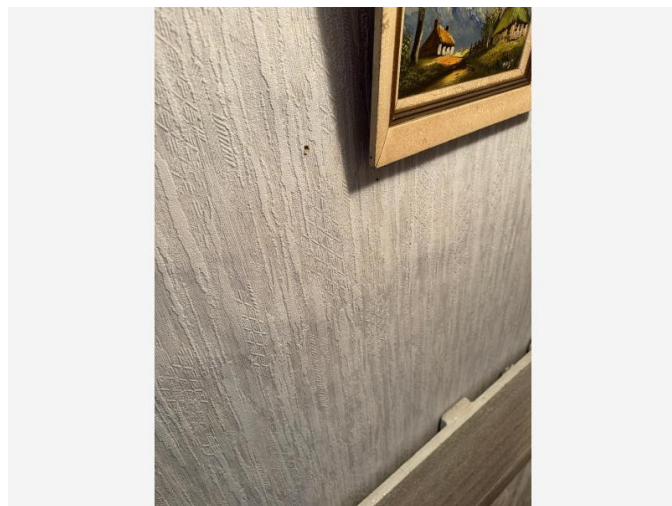
## Fiche 10: Pleisterwerk wanden

Geen asbest

<b>Beschrijving</b>	Pleisterwerk wanden
<b>Omgeving</b>	Binnen
<b>Primaire drager</b>	Binnenwand
<b>Bindmiddel van materiaal</b>	Gips - kalk
<b>Gebondenheid op basis van bindmiddel</b>	Niet-hechtgebonden
<b>Hoeveelheid (oppervlakte - dikte - aantal)</b>	• 175,00 m <sup>2</sup> - 1,00 cm - 1 stuk
<b>Totaal volume</b>	1,75 m <sup>3</sup>
<b>Identificatiemethode</b>	Een monstername door de asbestdeskundige met laboanalyse door een asbestlabo.
<b>Destructieve handeling voor identificatie</b>	Nee
<b>Opmerking</b>	De hoeveelheid is een zo nauwkeurig mogelijke opmeting. Hieraan kunnen evenwel geen rechten worden ontleend. Waar mogelijk, wordt staalname uitgevoerd conform het inspectieprotocol: in een droge ruimte zoals een slaapkamer, in een natte ruimte zoals een keuken of badkamer, in een traphal en in een stookruimte.

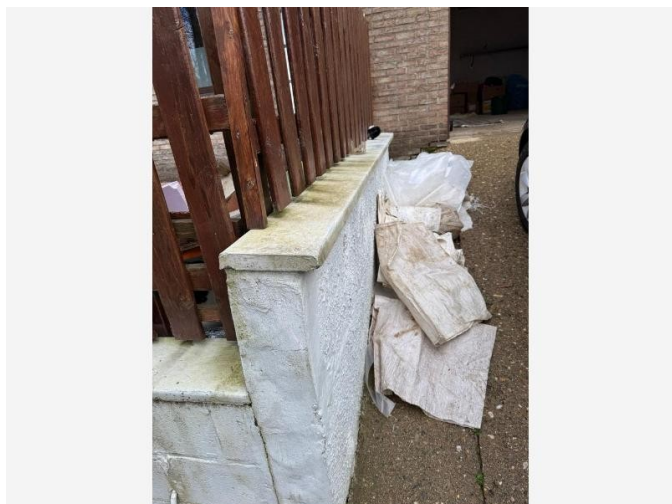
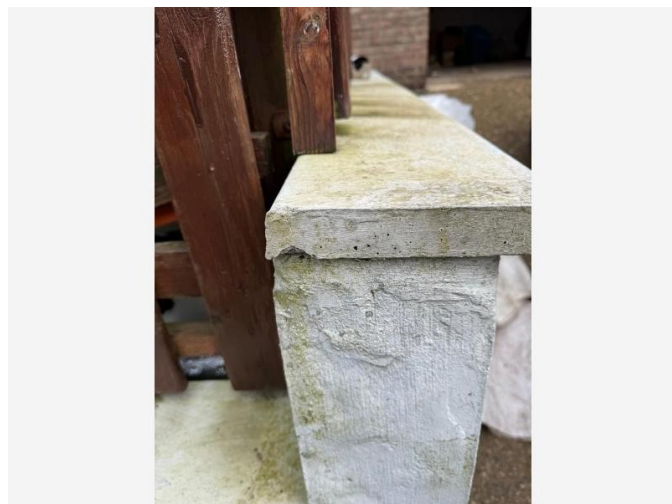
<b>Beschrijving</b>	Deksteen tuinmuur
<b>Omgeving</b>	Buiten
<b>Primaire drager</b>	Wand vrijstaand (scheidingsmuur, ...)
<b>Bindmiddel van materiaal</b>	Cement
<b>Gebondenheid op basis van bindmiddel</b>	Hecht
<b>Hoeveelheid (oppervlakte - dikte - aantal)</b>	• 7,00 m <sup>2</sup> - 3,00 cm - 1 stuk
<b>Totaal volume</b>	0,21 m <sup>3</sup>
<b>Identificatiemethode</b>	Een monstername door de asbestdeskundige met laboanalyse door een asbestlabo.
<b>Destructieve handeling voor identificatie</b>	Nee
<b>Opmerking</b>	De hoeveelheid is een zo nauwkeurig mogelijke opmeting. Hieraan kunnen evenwel geen rechten worden ontleend.

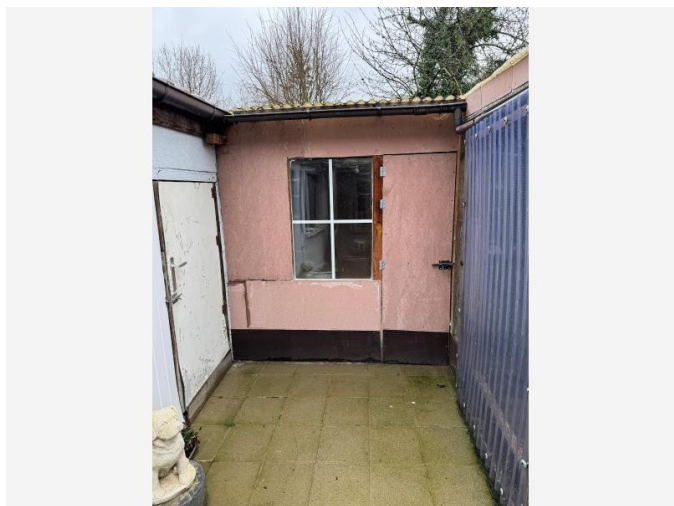
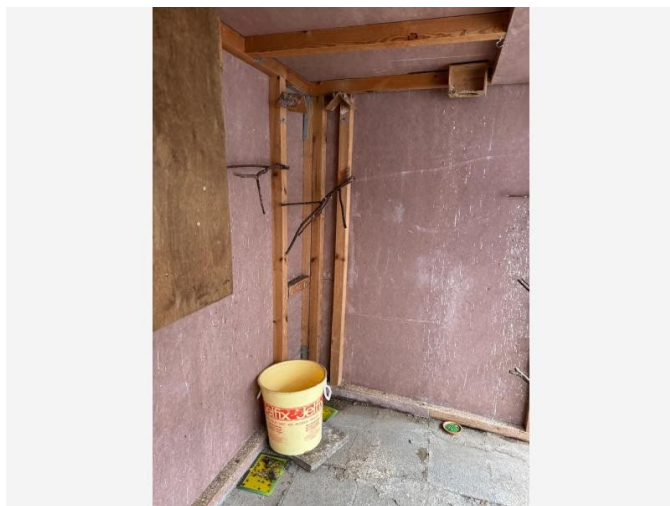
<b>Beschrijving</b>	Zijwanden type Menuiserite
<b>Omgeving</b>	Buiten
<b>Primaire drager</b>	Wand buitenschil
<b>Bindmiddel van materiaal</b>	Cement
<b>Gebondenheid op basis van bindmiddel</b>	Hecht
<b>Hoeveelheid (oppervlakte - dikte - aantal)</b>	• 15,00 m <sup>2</sup> - 0,30 cm - 1 stuk
<b>Totaal volume</b>	0,045 m <sup>3</sup>
<b>Identificatiemethode</b>	Een monstername door de asbestdeskundige met laboanalyse door een asbestlabo.
<b>Destructieve handeling voor identificatie</b>	Nee
<b>Opmerking</b>	De hoeveelheid is een zo nauwkeurig mogelijke opmeting. Hieraan kunnen evenwel geen rechten worden ontleend.

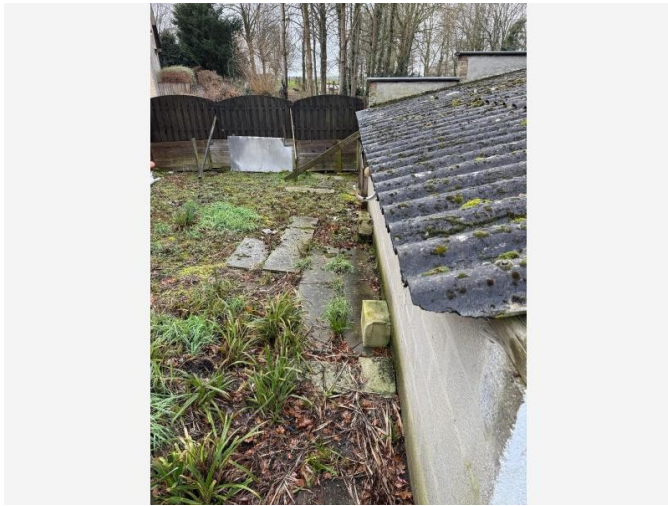
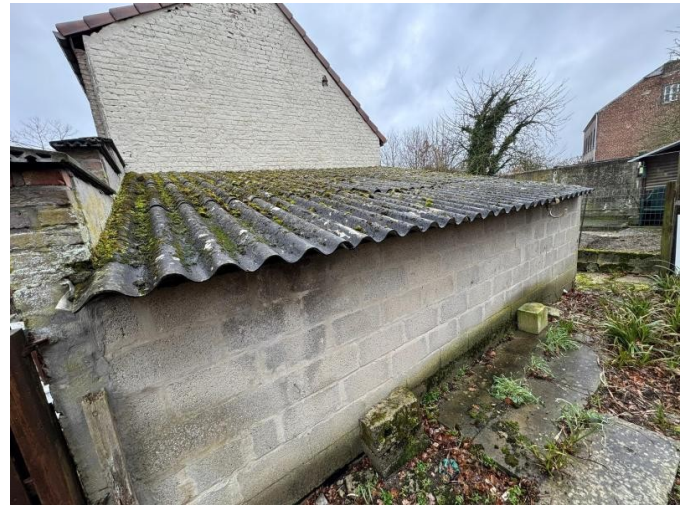
## Afdruipzones/afvloeizones

Afdruipzone/afvloeizone

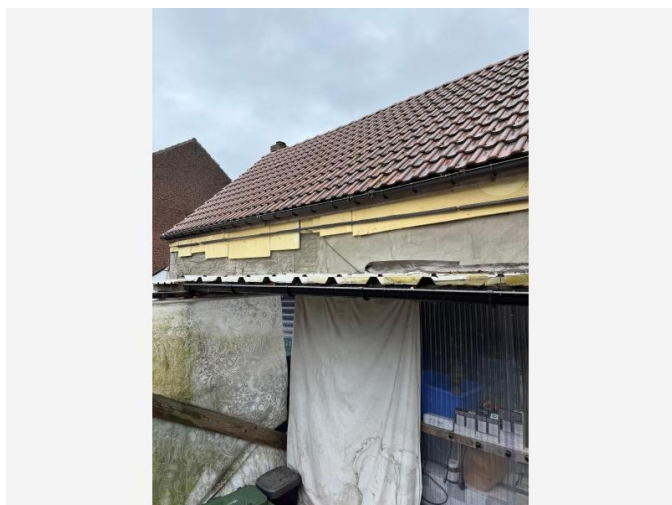
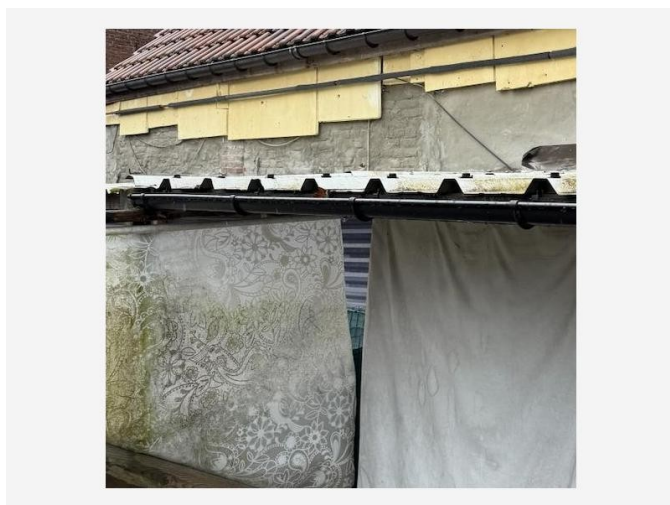
### Fiche 15: Dakbedekking bestaande uit stalen/metalen platen - afdak

Beschrijving	Notitie	Terug te vinden op plannen
Fiche 15: Dakbedekking bestaande uit stalen/metalen platen - afdak	De dakbedekking is niet-asbestverdacht.	Plan 1.8: Afdak
Fiche 16: Geen asbestverdacht onderdak aangetroffen	Zwart flexibel onderdak vastgesteld.  Dit betekent niet dat er geen onderdak aanwezig kan zijn op plaatsen die niet gecontroleerd werden. Bij werken, laat een eventueel aangetroffen onderdak controleren op aanwezigheid van asbest.	Plan 1.6: Onderdak
Fiche 17: CV-ketel (niet verdacht)	De CV-ketel (dichtingen, isolerend materiaal) is niet asbestverdacht.  Vaillant - 2023	Plan 1.1: GV - wanden
Fiche 18: Dakbedekking bestaande uit pannen (niet verdacht)	De dakbedekking is niet-asbestverdacht.	Plan 1.7: Dak
Fiche 19: Dakbedekking bestaande uit kunststof golfplaten - Voliere	De dakbedekking is niet-asbestverdacht.	Plan 1.7: Dak

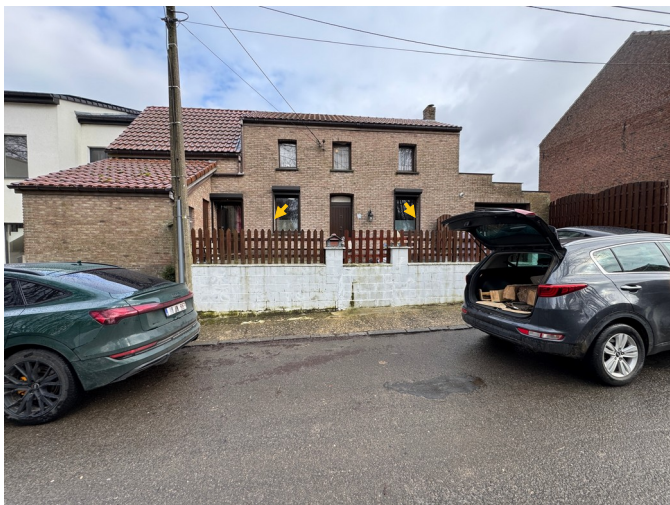
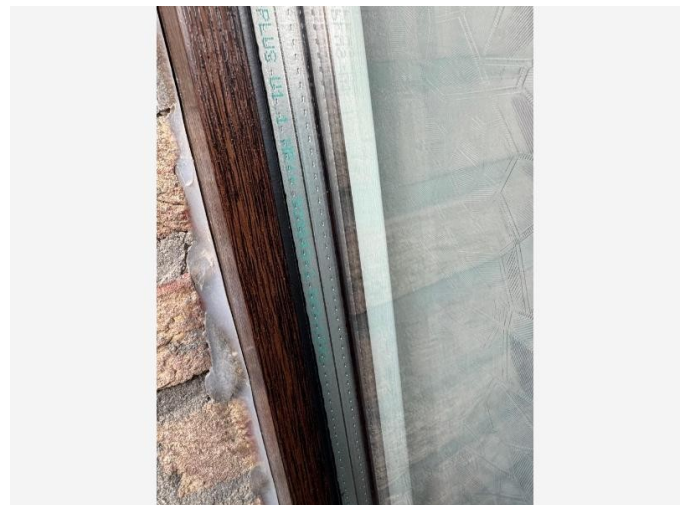
## Fiche 20: Mastiek (niet aanwezig) - PVC vensters met dubbele beglazing

Beschrijving	Notitie	Terug te vinden op plannen
Fiche 20: Mastiek (niet aanwezig) - PVC vensters met dubbele beglazing	Er is geen asbestverdachte mastiek aanwezig.	-
Fiche 21: Liftinfrastructuur (niet aanwezig)	Er is geen liftinfrastructuur aanwezig op de inspectielocatie.	-
Fiche 22: Leidingisolatie (niet aanwezig)	Er is geen asbestverdachte leidingisolatie aanwezig.	-
