Asbestinventarisatetest

Herpelstraat 25, 9630 Zwalm

Attestnummer : 20260228-000081.000

Uitgegeven op : 28.02.2026

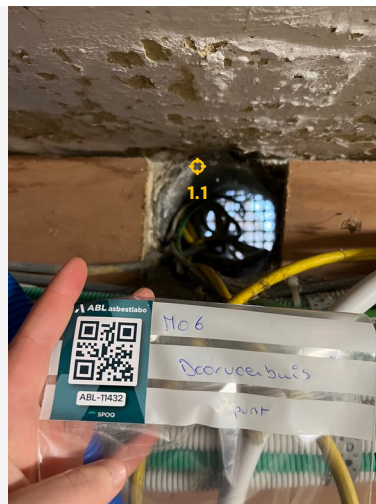
Detailfoto

Het asbestmateriaal valt onder de mijlpaal van 2040.

Dringend maatregelen nemen

- Verwijder dit asbestmateriaal zo snel mogelijk. Volg de toestand goed op.
- Voer bijkomende staalname(s) uit.

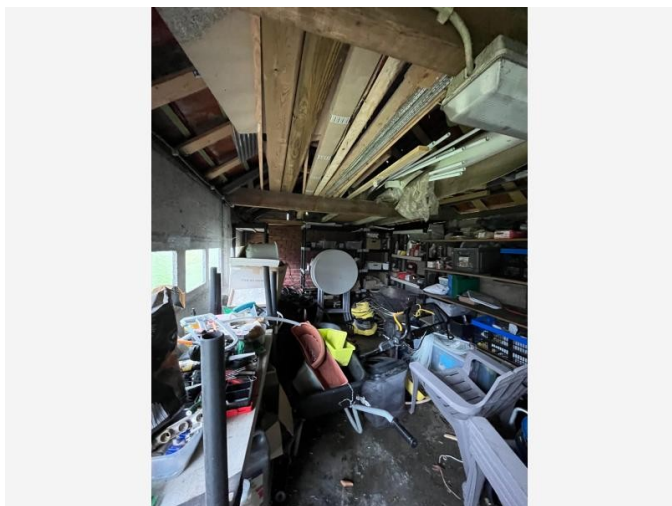
Situeringfoto

(Asbest)materiaal	Rookgaskanaal
Karakterisatie	Asbest (verdacht)
Primaire drager	HVAC infrastructuur en uitrusting

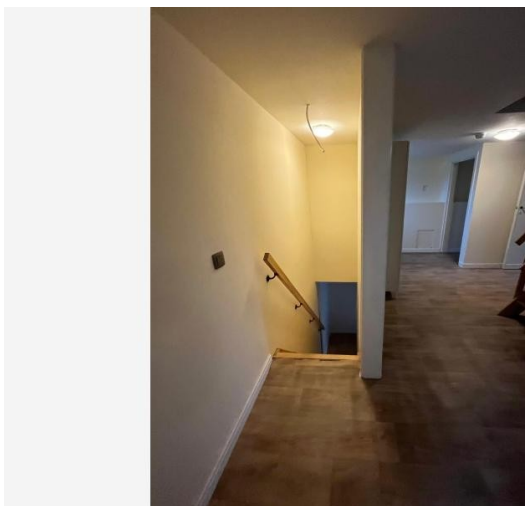
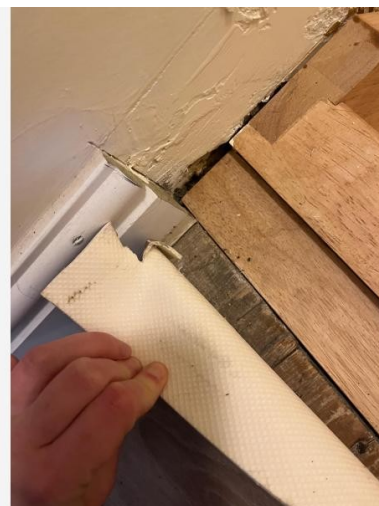
Informatie over een niet-asbestverdacht materiaal

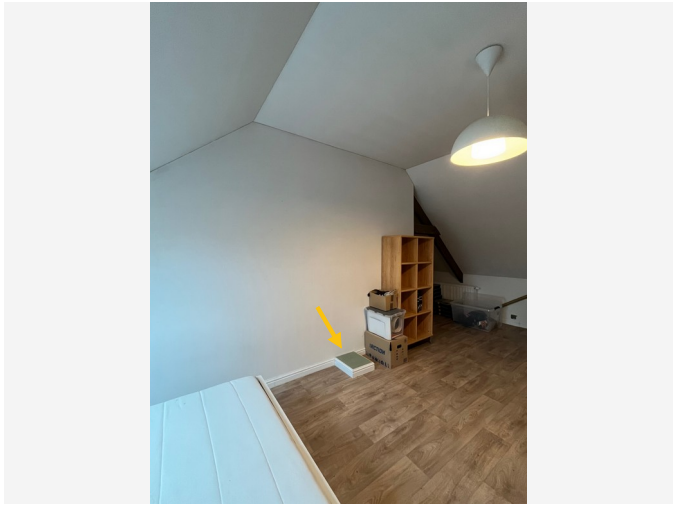
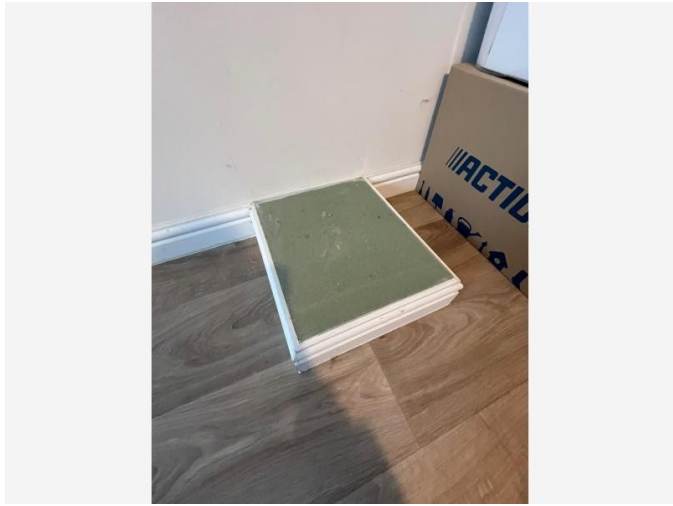
Basis voor advies	De asbestdeskundige beoordeelt het materiaal als niet-asbestverdacht.
Primaire drager	Vloer

Informatie over een materiaal dat de asbestdeskundige niet kan waarnemen of vaststellen

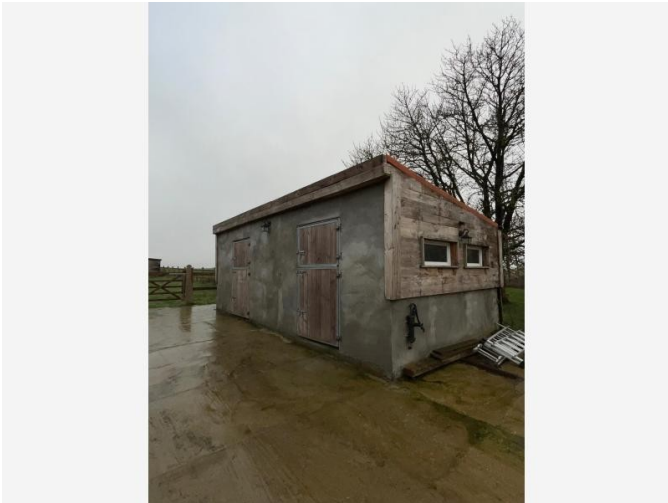
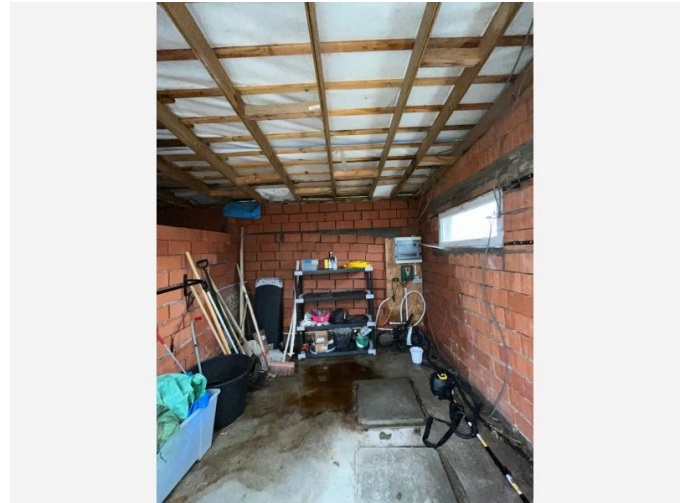
Basis voor advies	Beoordeling op basis van expertise, zonder een vaststelling door de asbestdeskundige.
Primaire drager	Binnenwand
(Asbest)materiaal	In-situ afwerkingslagen - Lijm laag

Informatie over een niet-asbestverdacht materiaal

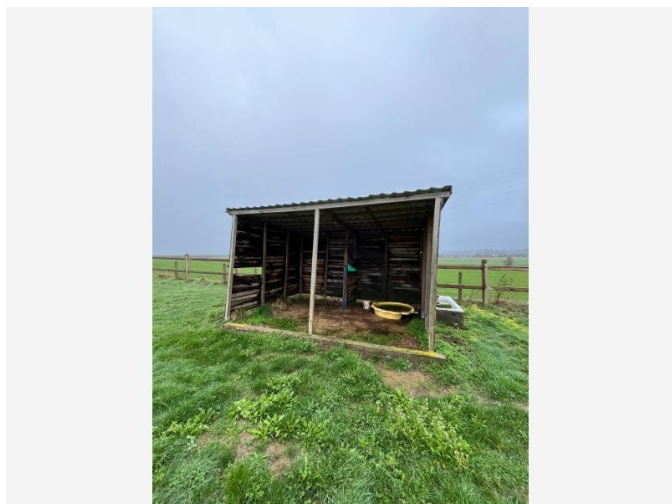
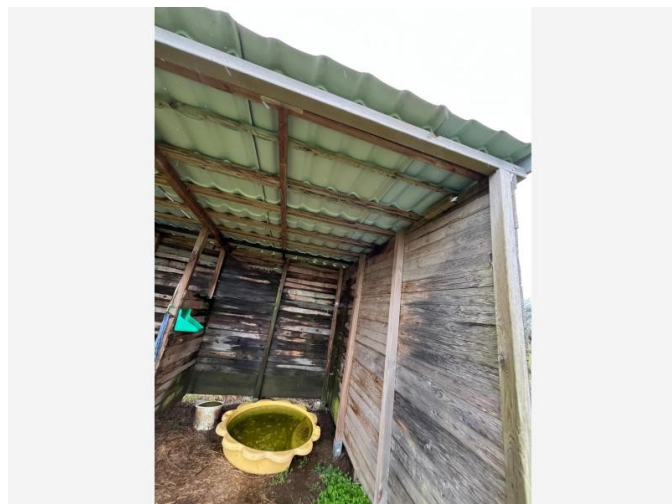
Basis voor advies	Beoordeling op basis van expertise, zonder een vaststelling door de asbestdeskundige.
(Asbest)materiaal	In-situ afwerkingslagen - Lijm laag

Informatie over een niet-asbestverdacht materiaal

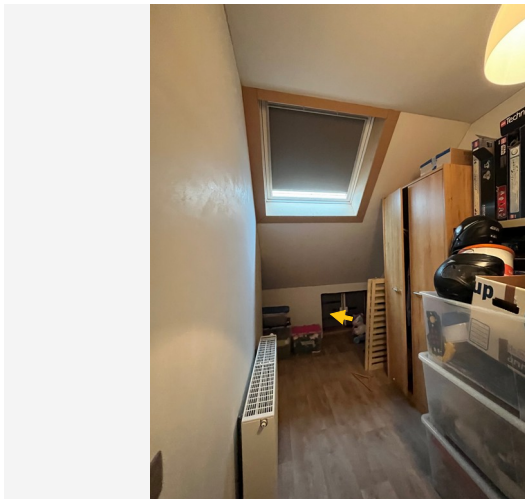
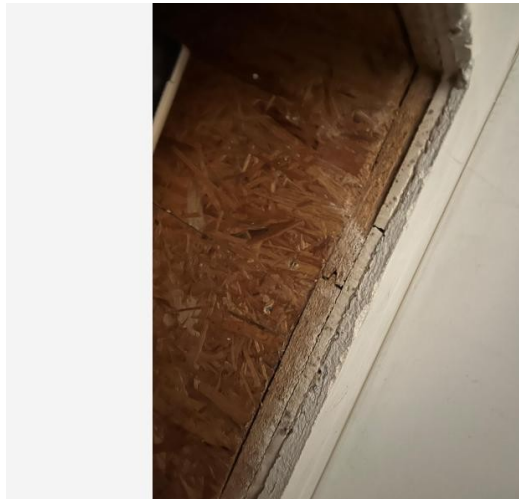
Fiche 15: Valse wand(en)/voorzetwand(en) - Gipskarton

Informatie over een niet-asbestverdacht materiaal

De valse wand(en)/voorzetwand(en) bestaat(bestaan) uit niet-asbestverdachte gipskartonplatenplaten. Zonder destructie is het niet mogelijk om na te gaan of er asbestverdachte materialen aanwezig zijn achter de valse wand(en)/voorzetwand(en).

Basis voor advies	De asbestdeskundige beoordeelt het materiaal als niet-asbestverdacht.
-------------------	---

Geen asbest

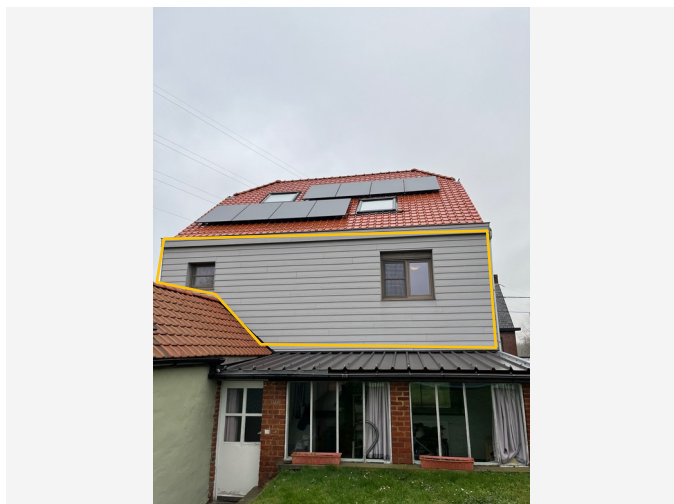
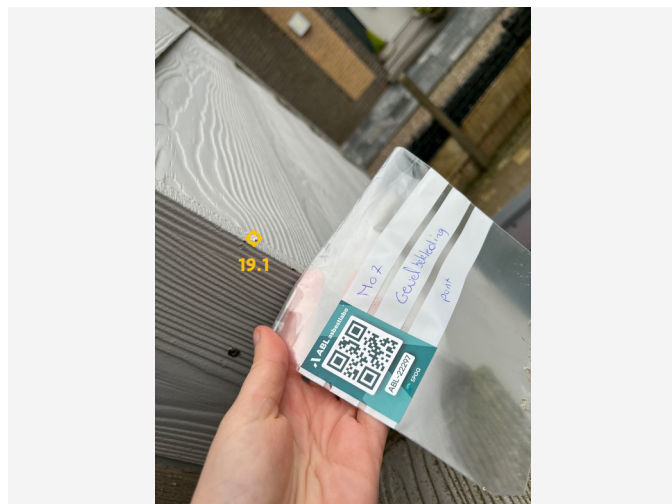
Geen asbest

#	Type	Referentie	Resultaat
19.1	Puntmonster	M07	Geen asbest

Beschrijving	Gevelplaten
Omgeving	Buiten
Primaire drager	Wand buitenschil
Bindmiddel van materiaal	Cement
Gebondenheid op basis van bindmiddel	Hecht
Hoeveelheid (oppervlakte - dikte - aantal)	• 26,00 m ² - 1,00 cm - 1 stuk
Totaal volume	0,26 m ³
Identificatiemethode	Een monstername door de asbestdeskundige met laboanalyse door een asbestlabo.
Destructieve handeling voor identificatie	Nee
Opmerking	De hoeveelheid betreft een schatting
