# Asbestinventarisatetest

Stuikberg 16, 1840 Londerzeel

Attestnummer : 20260218-000320.002

**Niet-asbestveilig**

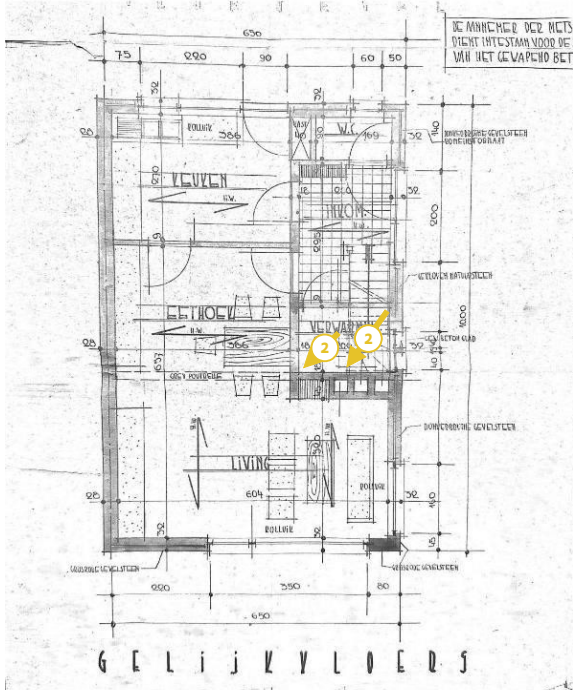
## Plan 1.2: \_GV bakeliet schakelaars

| Beschrijving | Type | Actie |
|---|---|---|
| 2. Bakeliet schakelaar(s) en stopcontacten | Asbestmateriaal | Zorgvuldig beheren |

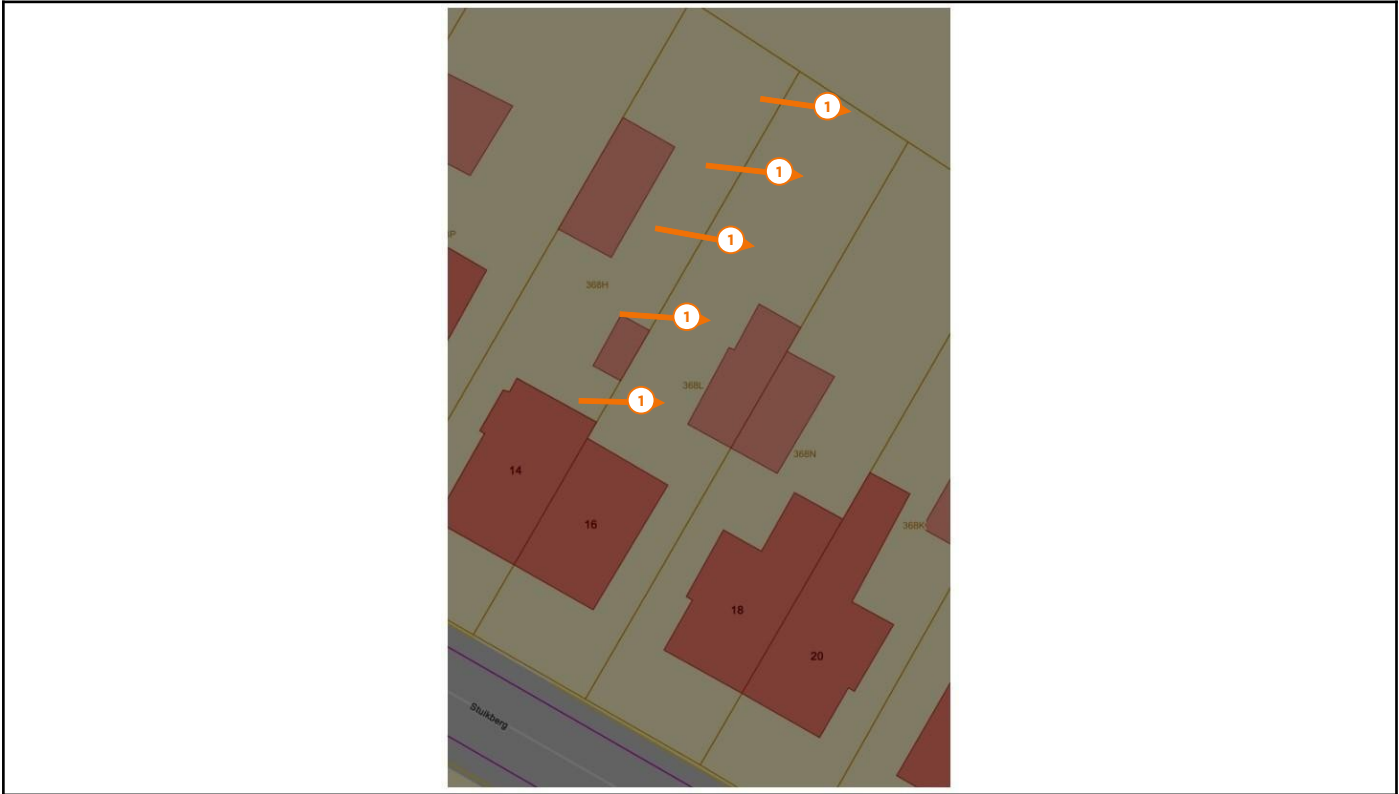
# Plan 1.14: Plattegrond

| Beschrijving | Type | Actie |
|---|---|---|
| 1. Asbestcement buizen (droogpalen) | Asbestmateriaal | Verwijderen |

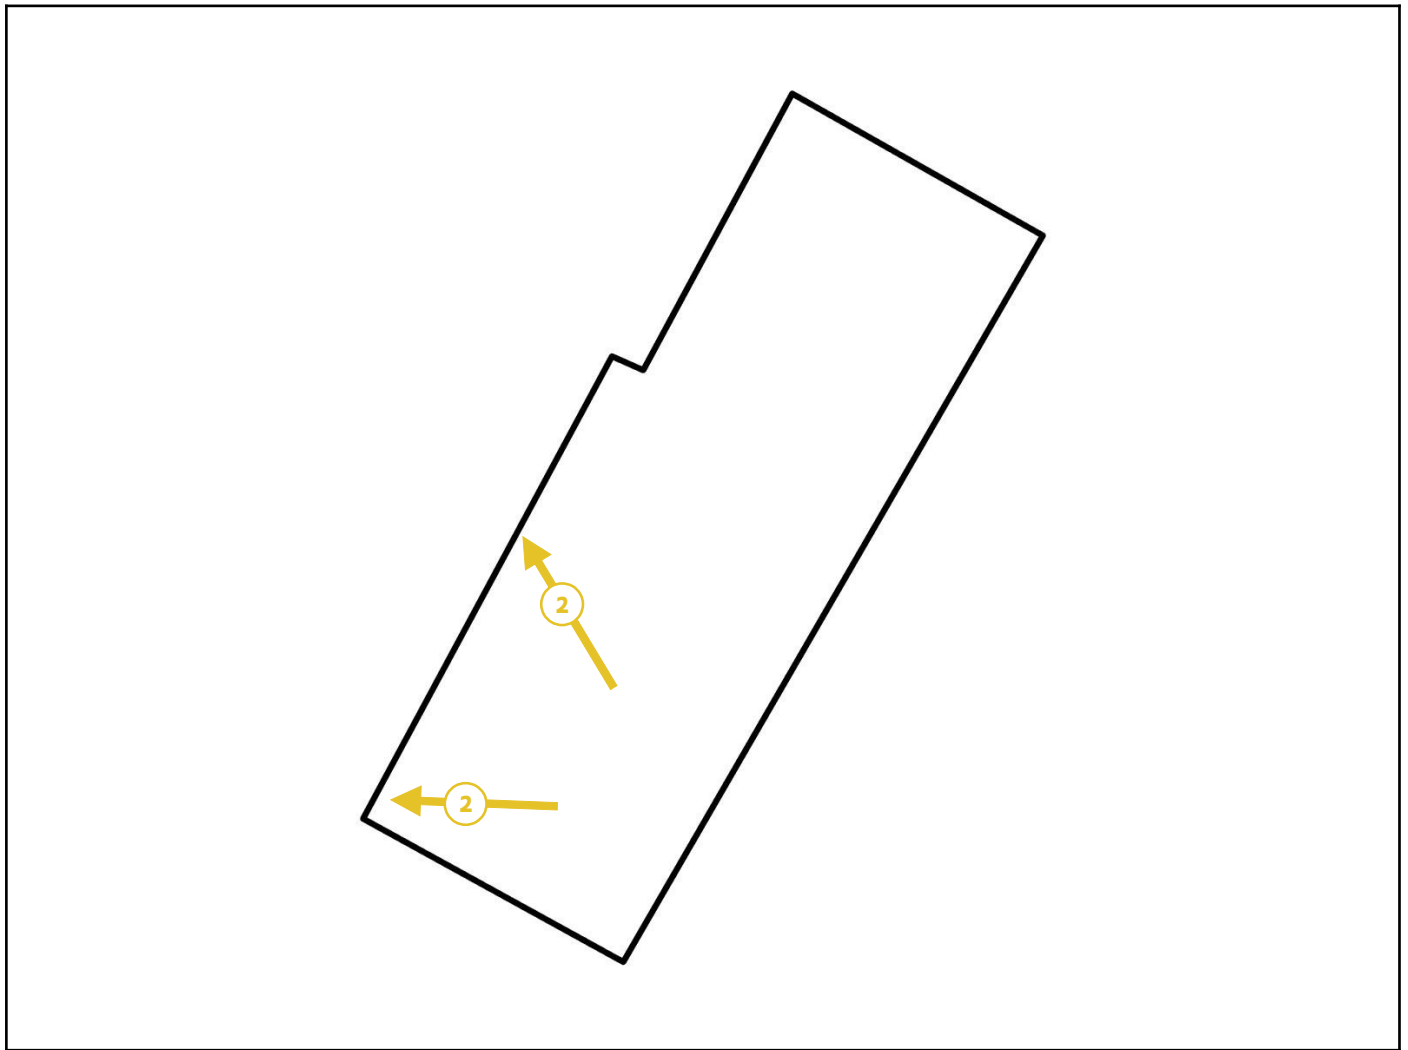
## Plan 2.1: Garage - bakeliet

| Beschrijving | Type | Actie |
|---|---|---|
| 2. Bakeliet schakelaar(s) en stopcontacten | Asbestmateriaal | Zorgvuldig beheren |
