# Asbestinventarisatetest

Petrus Ascanusstraat 24, 1730 Asse

Attestnummer : 20250317-000348.000

Uitgegeven op : 17.03.2025

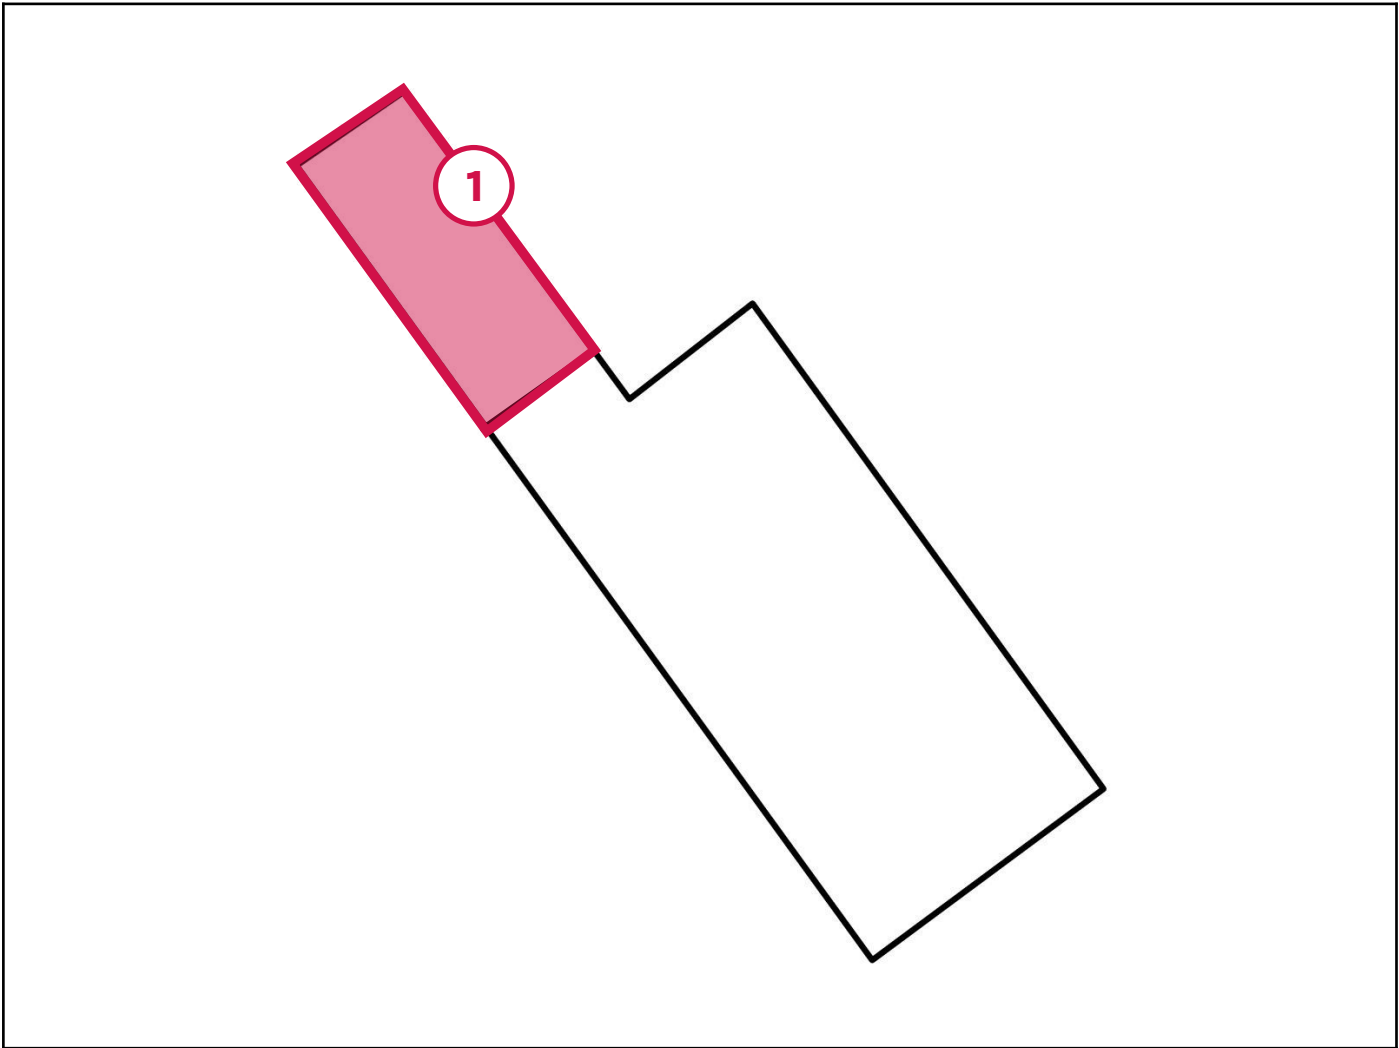
# Plan 1.5: Dak

| Beschrijving | Type | Actie |
|---|---|---|
| 1. Schuur - golfplaten - dak | Asbestmateriaal | Dringend verwijderen |
