# Asbestinventarisatetest

Weldadigheidsstraat 41, 2540 Hove

Attestnummer : 20260225-000336.000

Uitgegeven op : 25.02.2026

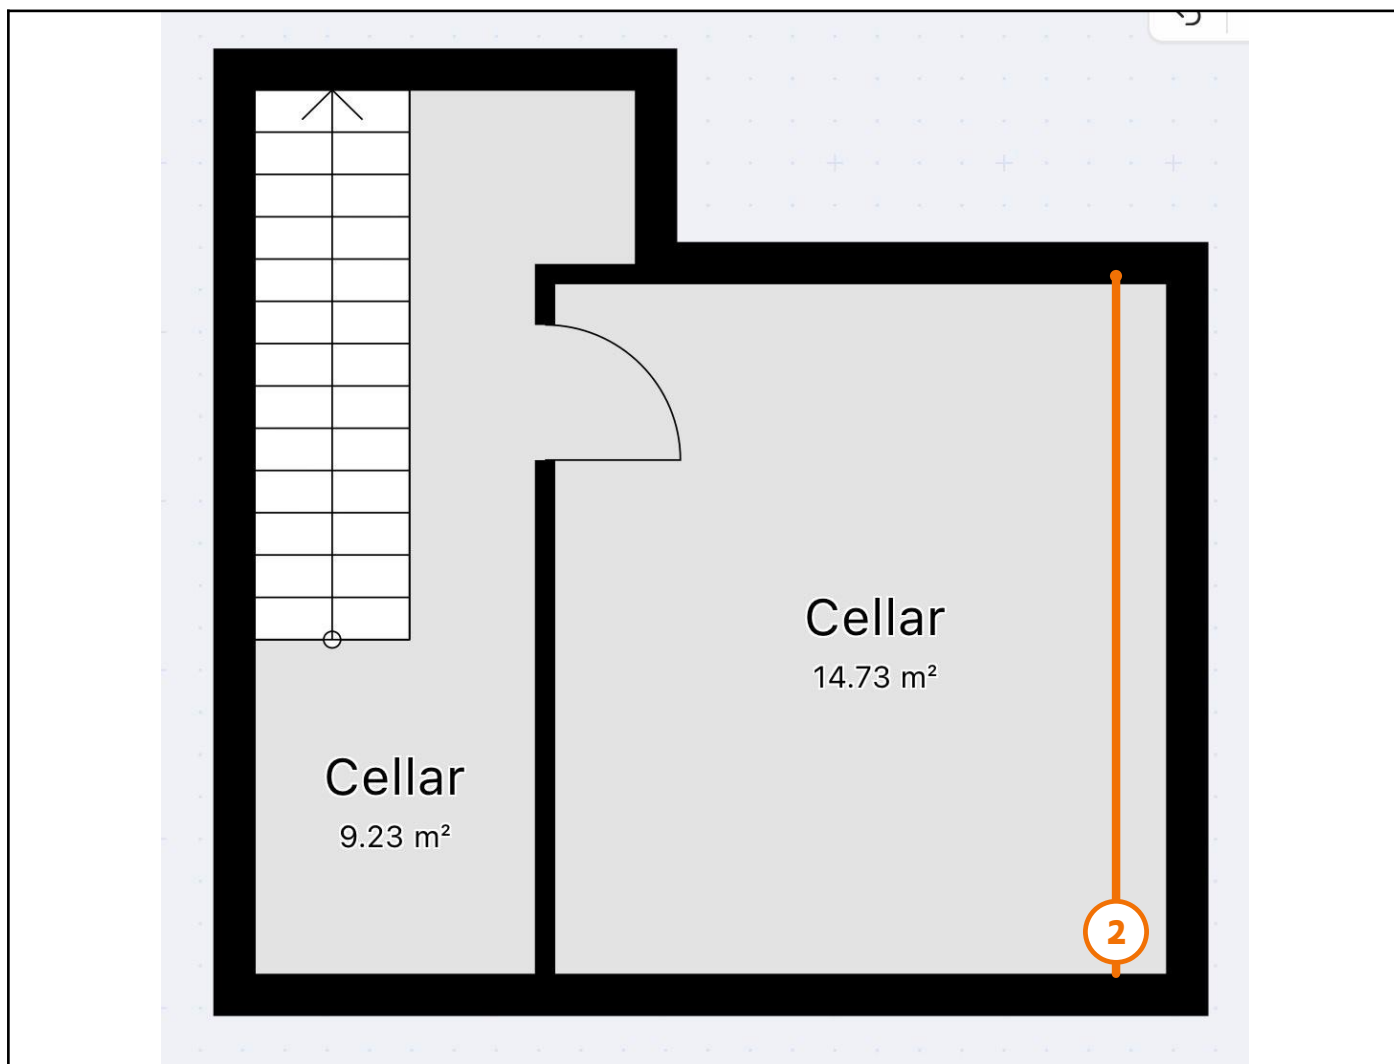
## Plan 1.1: kelder

Beschrijving	Type	Actie
2. Schouwbus in de kelder	Asbestmateriaal	<a href="#">Verwijderen</a>

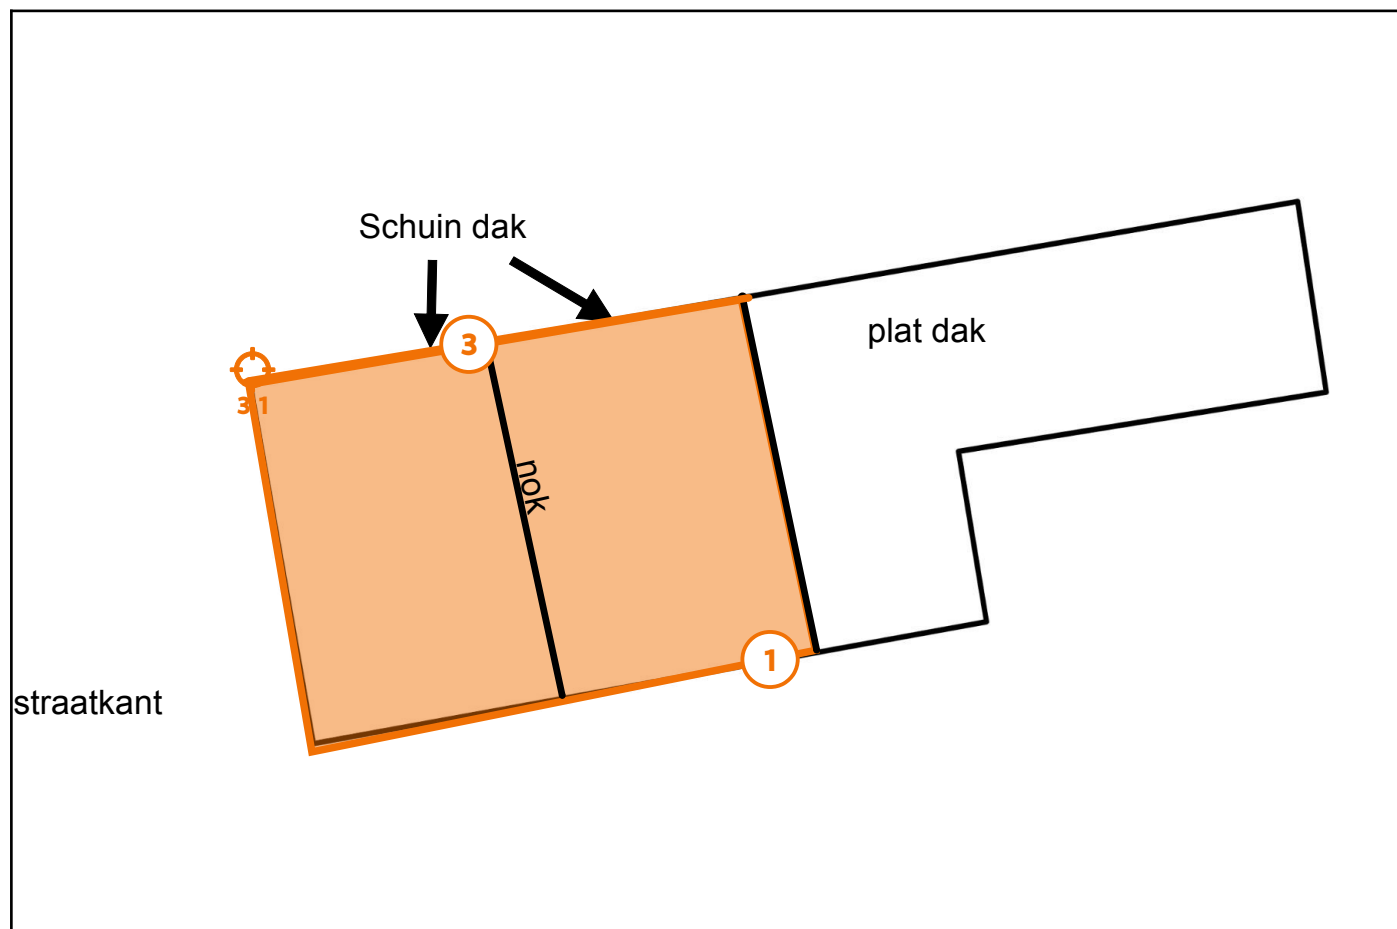
## Plan 1.14: Hoofdgebouw plan

Beschrijving	Type	Actie
1. Dak bestaande uit leien in de onderlaag	Asbestmateriaal	<a href="#">Verwijderen</a>
3. gevelleien aan zijgevel	Asbestmateriaal	<a href="#">Verwijderen</a>
3.1 Code: gevellei	Puntmonster	-

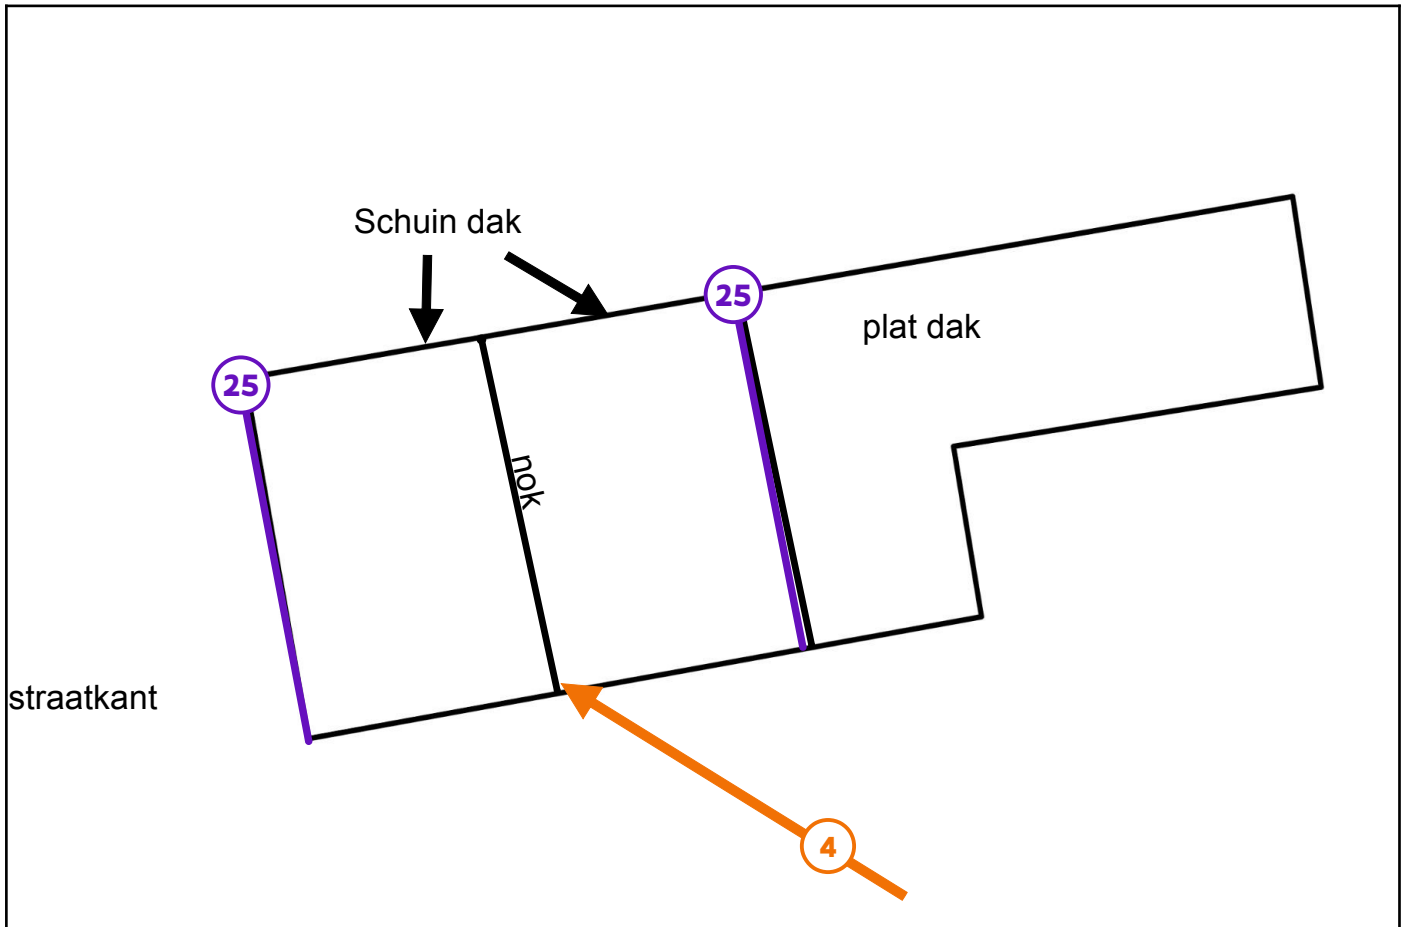
## Plan 1.17: Hoofdgebouw plan

Beschrijving	Type	Actie
4. Schouwbuizen uit de schoorsteen	Asbestmateriaal	<a href="#">Verwijderen</a>
25. Dakgoot bevat niet asbestverdachte laag	Overige ruimte of materiaal	-

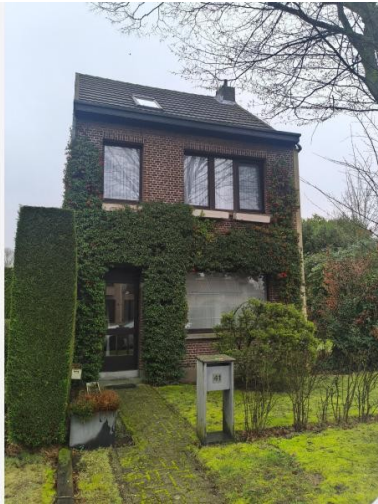
Overzichtsfoto

Beschrijving	gevelleien aan zijgevel
Omgeving	Buiten
Primaire drager	Wand buitenschil
Asbestmateriaal	Dak- en gevelbekleding - Lei, shingle
Bindmiddel van asbestmateriaal	Cement
Gebondenheid op basis van bindmiddel	Hecht
Hoeveelheid (oppervlakte - aantal)	<ul style="list-style-type: none"><li>• 45,00 m<sup>2</sup> - 1 stuk</li></ul>
Totale oppervlakte	45,00 m <sup>2</sup>
Eenvoudig bereikbaar	Ja
Bevestigingswijze	<ul style="list-style-type: none"><li>• Geklemd</li><li>• Genageld, geniet</li></ul>
Identificatiemethode	Een monstername door de asbestdeskundige met laboanalyse door een asbestlabo.
Destructieve handeling voor identificatie	Nee
Opmerking	<p>Er werd een staal genomen aan een uitstekend stuk waardoor de waterdichtheid van de gevelbedekking niet in het gedrang komt.</p> <p>De vermelde oppervlaktes, diktes en volumes betreffen een beredeneerde schatting. Er worden geen rechten verleend aan deze oppervlaktes/diktes/volumes.</p>

- Eenvoudige handelingen: mag via doe-het-zelf of door werknemer(s) met opleidingsattest eenvoudige handelingen  
EH via doe-het zelf De buis kan voorzichtig losgebeiteld worden , extra bevochtigen om stof te voorkomen  
Standaard dragen van de nodige wegwerp beschermingsmiddelen FFP 3 masker , handschoenen en tyvec CAT III type 5-6 , afwasbaar schoeisel Bij de gemeente/containerpark afsluitzakken halen om dubbel in te pakken , sluit luchtdicht af en breng naar het plaatselijk containerpark als hechtgebonden asbestafval. Voor hechtgebonden toepassingen: Bij verwijdering door doe-het-zelf moet men dit afval dubbel en luchtdicht verpakt aandienen bij het gemeentelijk recyclagepark. Men raadpleegt best op voorhand de voorwaarden van het recyclagepark. Zie ook link Zie <https://ovam.vlaanderen.be/wie-mag-wat-verwijderen>  
<https://ovam.vlaanderen.be/voorzorgsmaatregelen-bij-asbestverwijdering>

worden achteraan in het attest verder toegelicht Mag en wil uzelf verwijderen: Zorg er dan voor dat: -u zich vooraf goed informeert op [www.asbestinfo.be](http://www.asbestinfo.be) -u zich beschermt met een FFP3 mondmasker, wegwerphandschoenen, wegwerpoveral Cat III type 5-6, afspoelbaar schoeisel -er geen minderjarigen of derden aanwezig zijn -u beschikt over PE-folie en zakken om loskomende deeltjes en het afval op te vangen en te verpakken -u beschikt over een vernevelaar (water) of fixeermiddel om het abestmateriaal te bevochtigen tijdens de volledige duur van de werken -u weet hoe u asbestmateriaal veilig kan demonteren zonder stof of breuken -u beschikt over natte doeken om eventuele resten en stof weg te nemen

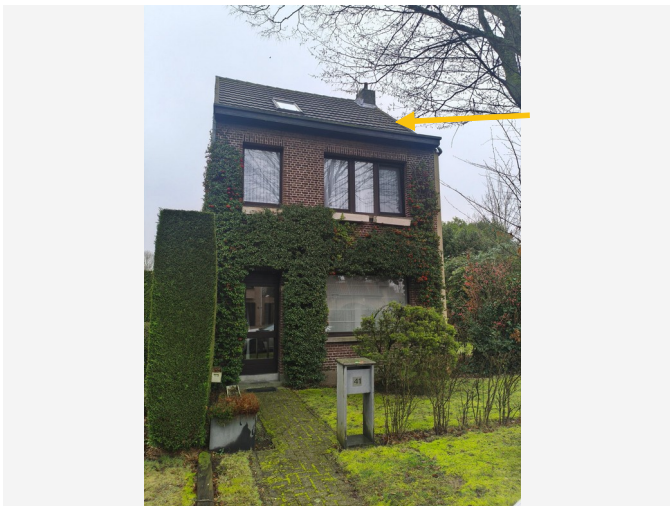
Situeringfoto

<b>(Asbest)materiaal</b>	Dak- en gevelbekleding - Lei, shingle
<b>Karakterisatie</b>	Asbest (verdacht)
<b>Primaire drager</b>	Schuin dak

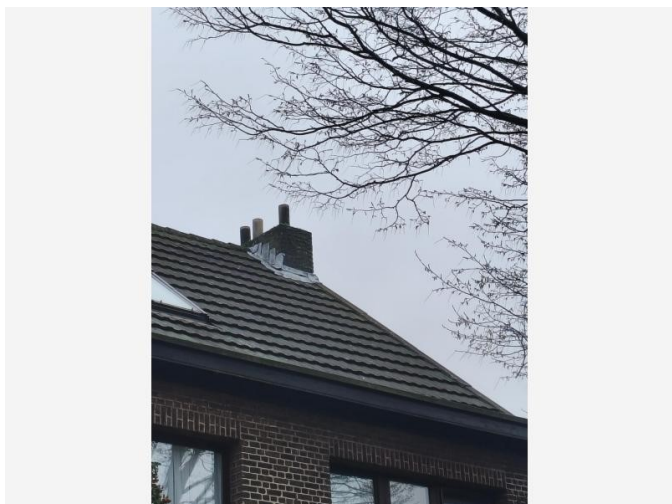
Situeringfoto

(Asbest)materiaal	Rookgaskanaal
Karakterisatie	Asbest (verdacht)
Primaire drager	HVAC infrastructuur en uitrusting

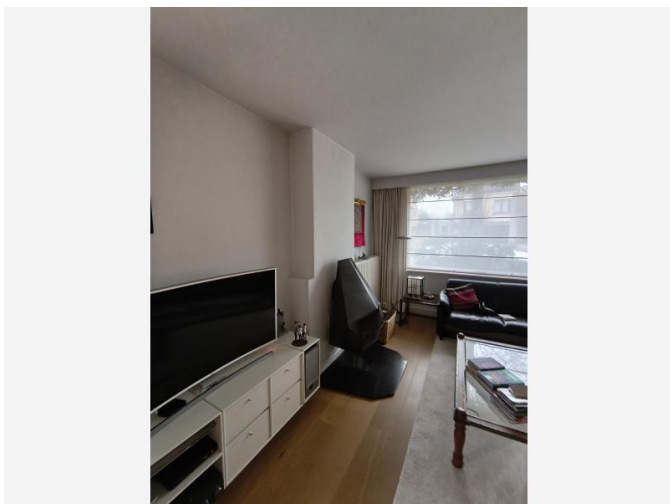
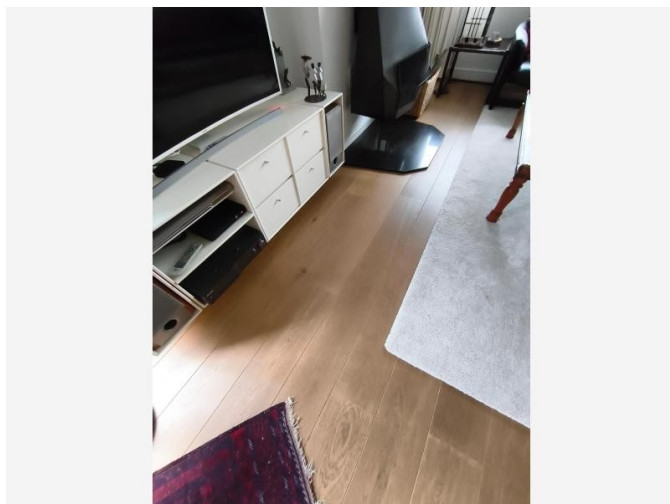
<b>Basis voor advies</b>	Beoordeling op basis van expertise, zonder een vaststelling door de asbestdeskundige.
<b>Primaire drager</b>	Vloer
<b>(Asbest)materiaal</b>	In-situ afwerkingslagen - Lijm laag
<b>Bindmiddel</b>	Lijm
<b>Gebondenheid bindmiddel</b>	Hecht

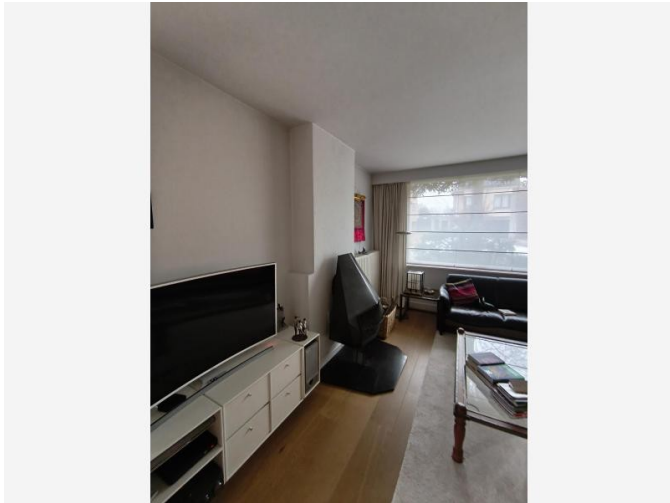
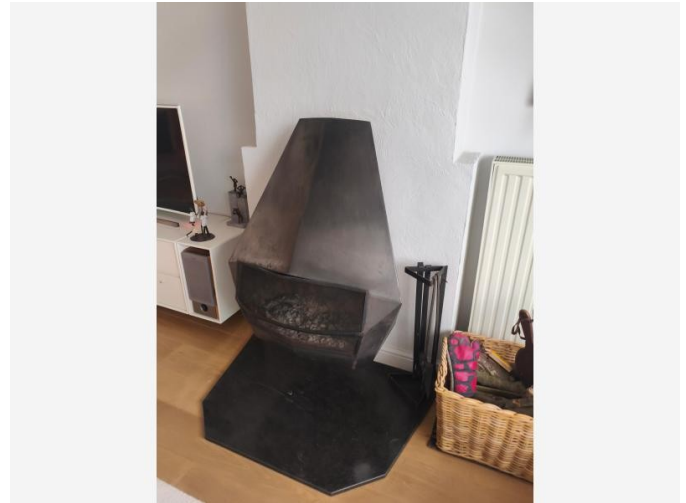
Basis voor advies	Beoordeling op basis van expertise, zonder een vaststelling door de asbestdeskundige.
Primaire drager	HVAC infrastructuur en uitrusting

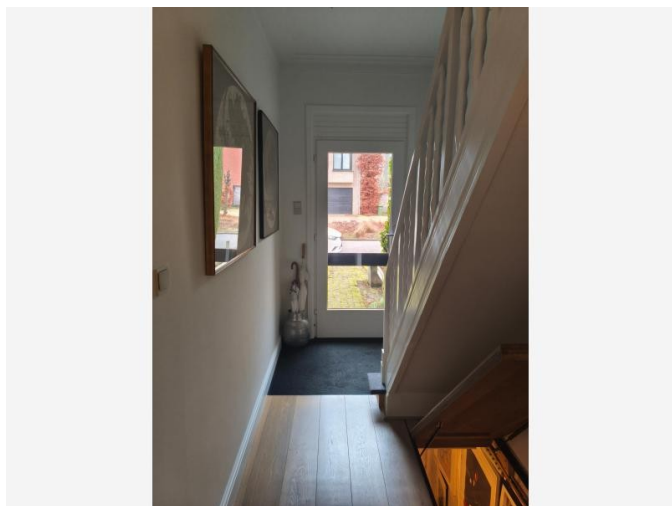
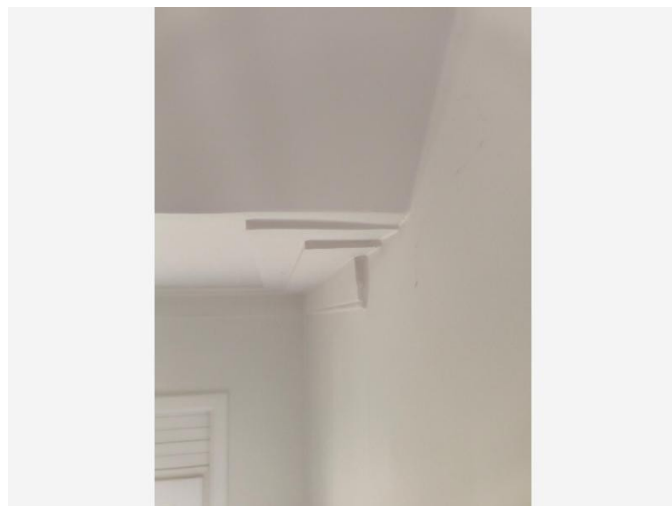
Basis voor advies	De asbestdeskundige beoordeelt het materiaal als niet-asbestverdacht.
Primaire drager	Plafond

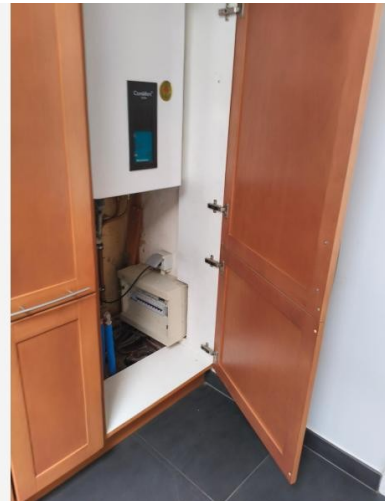
## Fiche 26: CV Ketel

Fiche 26: CV Ketel	De CV ketel werd gecontroleerd( 2006 ) en is niet asbest verdacht geen risico bouwjaar.	Plan 1.3: Gelijkvloers woning

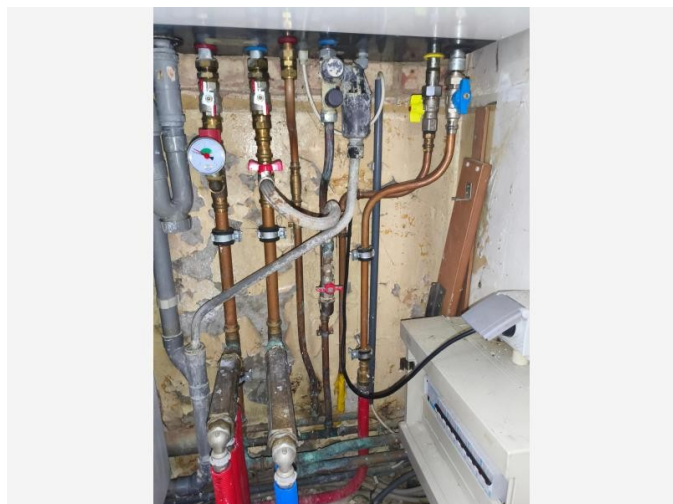
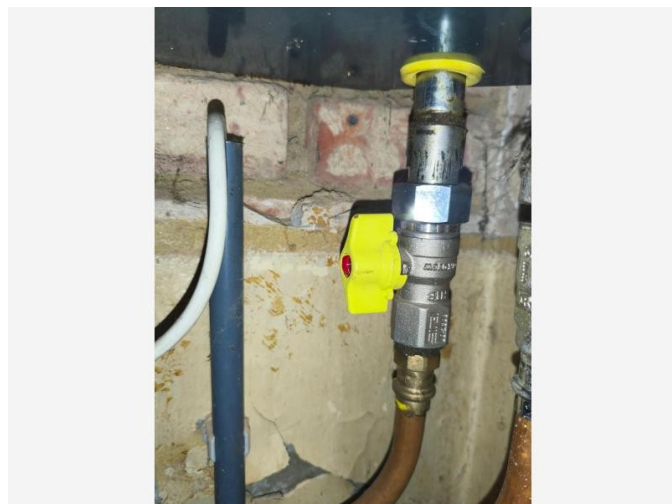
### Fiche 27: Leidingisolatie (niet aanwezig)

Beschrijving	Notitie	Terug te vinden op plannen
Fiche 27: Leidingisolatie (niet aanwezig)	Er is geen asbestverdachte leidingisolatie aanwezig.	-
Fiche 28: Liftinfrastructuur (niet aanwezig)	Er is geen liftinfrastructuur aanwezig op de inspectielocatie.	-
