# Asbestinventarisat attest

Elfnovemberstraat 56, 2170 Antwerpen

Attestnummer : **20260213-000407.000**

## Zone 1: Hoofdgebouw

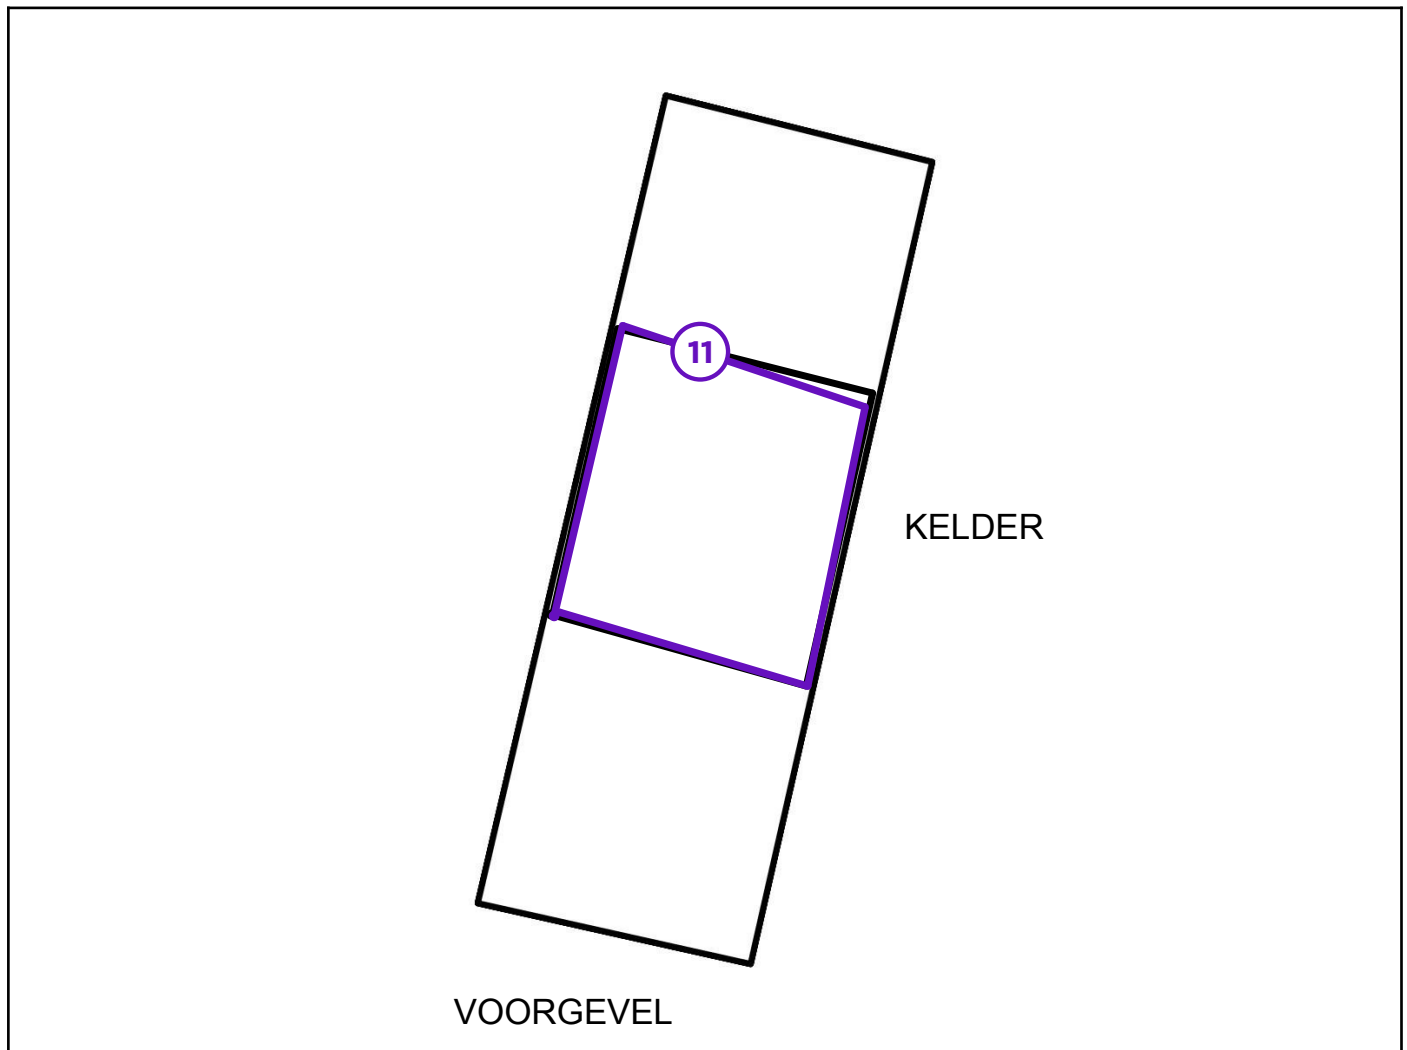
## Plan 1.6: Kelder

| Beschrijving | Notitie | Terug te vinden op plannen |
|---|---|---|
| Fiche 11: Wanden van de kelder | De wanden van de kelder werden enkele jaren geleden volledig bijgecementeerd wegens vochtproblemen. Er is een factuur en foto om dit aan te tonen. | Plan 1.6: Kelder |
