# Asbestinventarisatetest

Koning Albert-I-laan 36, 8370 Blankenberge  
Gemeenschappelijke delen

Attestnummer : 20260224-000077.000

Uitgegeven op : 24.02.2026

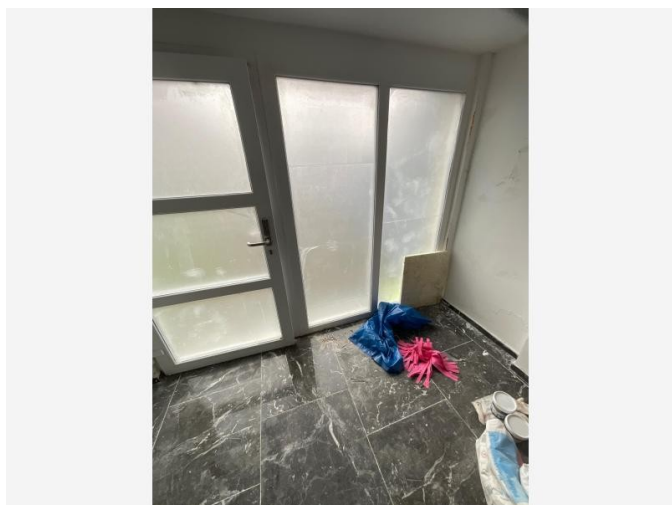
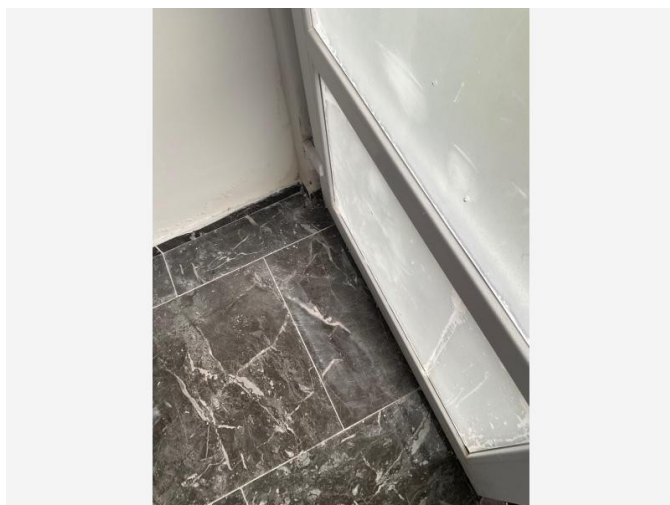
### Fiche 12: mastiek type: siliconen - alle ramen

| Beschrijving | Notitie | Terug te vinden op plannen |
|---|---|---|
| Fiche 12: mastiek type: siliconen - alle ramen | Aanwezig in alle ramen, buiten de andere aangeduide types. | - |
