# Asbestinventarisatattest

Berchemlei 85, 2140 Antwerpen  
Gemeenschappelijke delen

Attestnummer : 20260222-000253.000

Uitgegeven op : 22.02.2026

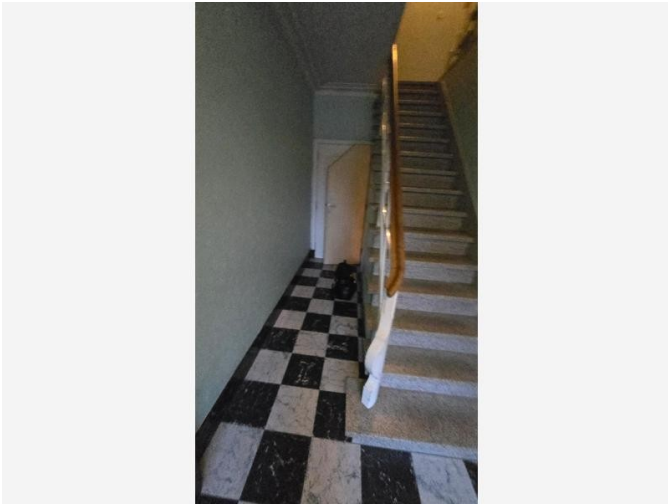
## Fiche 11: LIFTINFRASTRUCTUUR NIET AANWEZIG

| Beschrijving | Notitie | Terug te vinden op plannen |
|---|---|---|
| Fiche 11: LIFTINFRASTRUCTUUR NIET AANWEZIG | <p>Er is binnen de inspectiezone geen liftinfrastructuur aanwezig. Via niet-destructief onderzoek conform Inspectieprotocol v2.0 van de OVAM konden geen liftinstallatie of liftgebonden componenten worden waargenomen of geïnspecteerd.</p> <p>Aangezien er geen liftinstallatie aanwezig is, zijn er geen liftkernen, machinekamers, schachtwanden, contragewichten, remsystemen of andere onderdelen die binnen het onderzoek vallen. Er werden geen asbestverdachte materialen vastgesteld die verband houden met een liftinstallatie.</p> <p>Monsternamen</p> <p>Niet van toepassing.</p> <p>Niet-toegankelijke zones</p> <p>Niet van toepassing.</p> | - |
