Asbestinventarisatetest

Stationsstraat 37, 3550 Heusden-Zolder

Attestnummer : 20250927-000055.000

Asbestveilig (maar niet asbestvrij)

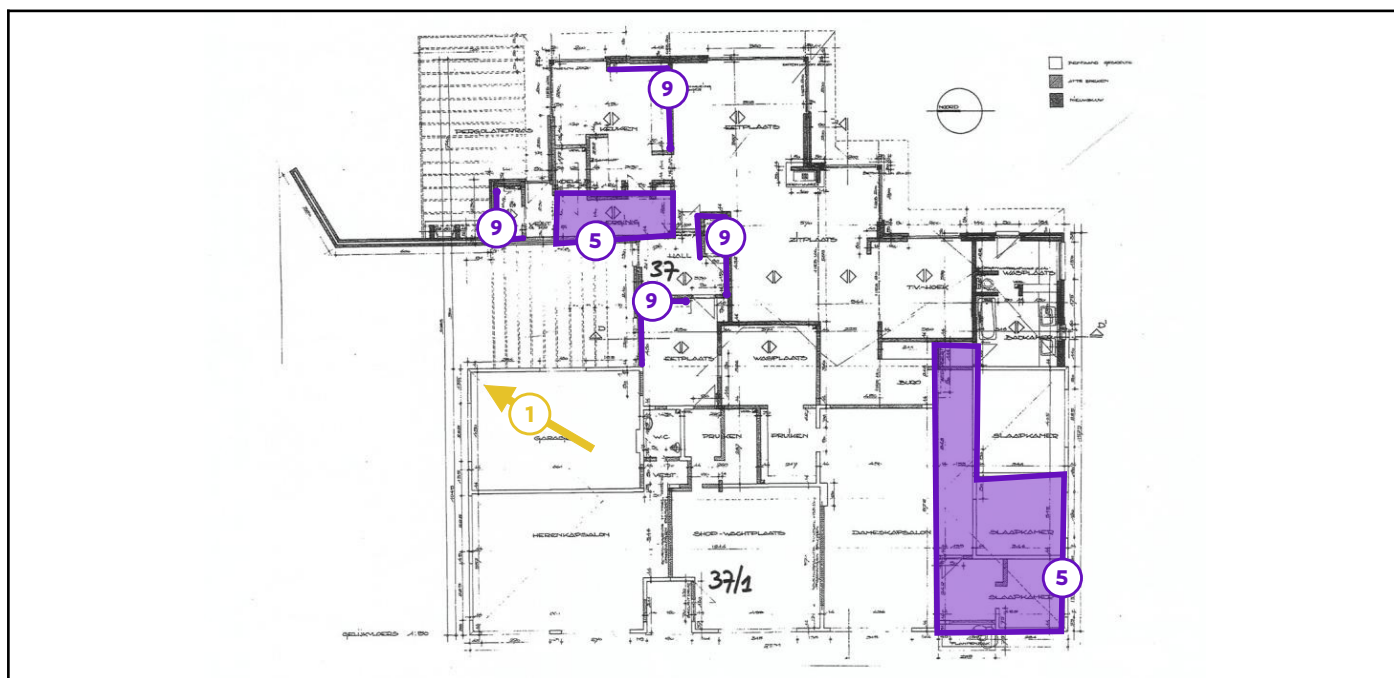
Plan 1.2: grondplan

Beschrijving	Type	Actie
1. Bakeliet tellerkast - woning	Asbestmateriaal	Zorgvuldig beheren
5. Vinylvloer: niet verdacht	Advies	-
9. Tegellijm: niet zichtbaar	Advies	-

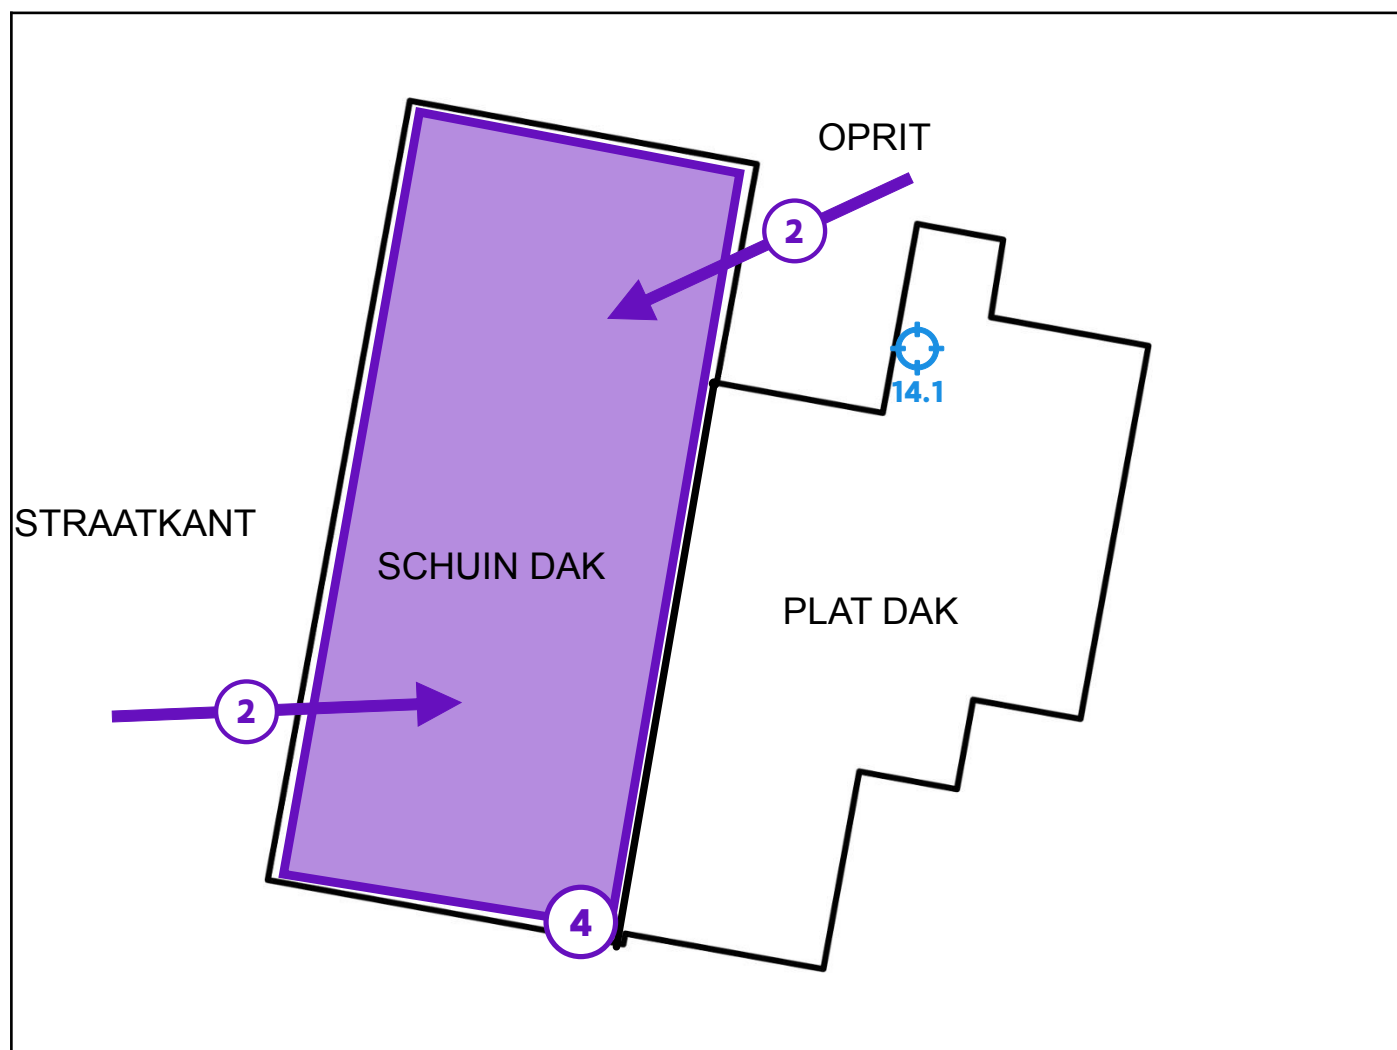
Plan 1.5: dak plan

Beschrijving	Type	Actie
2. Schouwen op het dak (beperkingsfiche)	Beperking	-
4. Onderdak: niet verdacht	Advies	-
14. Roofing (met staalname) - plat dak	Geen asbest	-
14.1 Code: 3	Puntmonster	-
