Asbestinventarisatetest

Lange Nieuwstraat 115, 2800 Mechelen

Attestnummer : 20260210-000014.000

Uitgegeven op : 10.02.2026

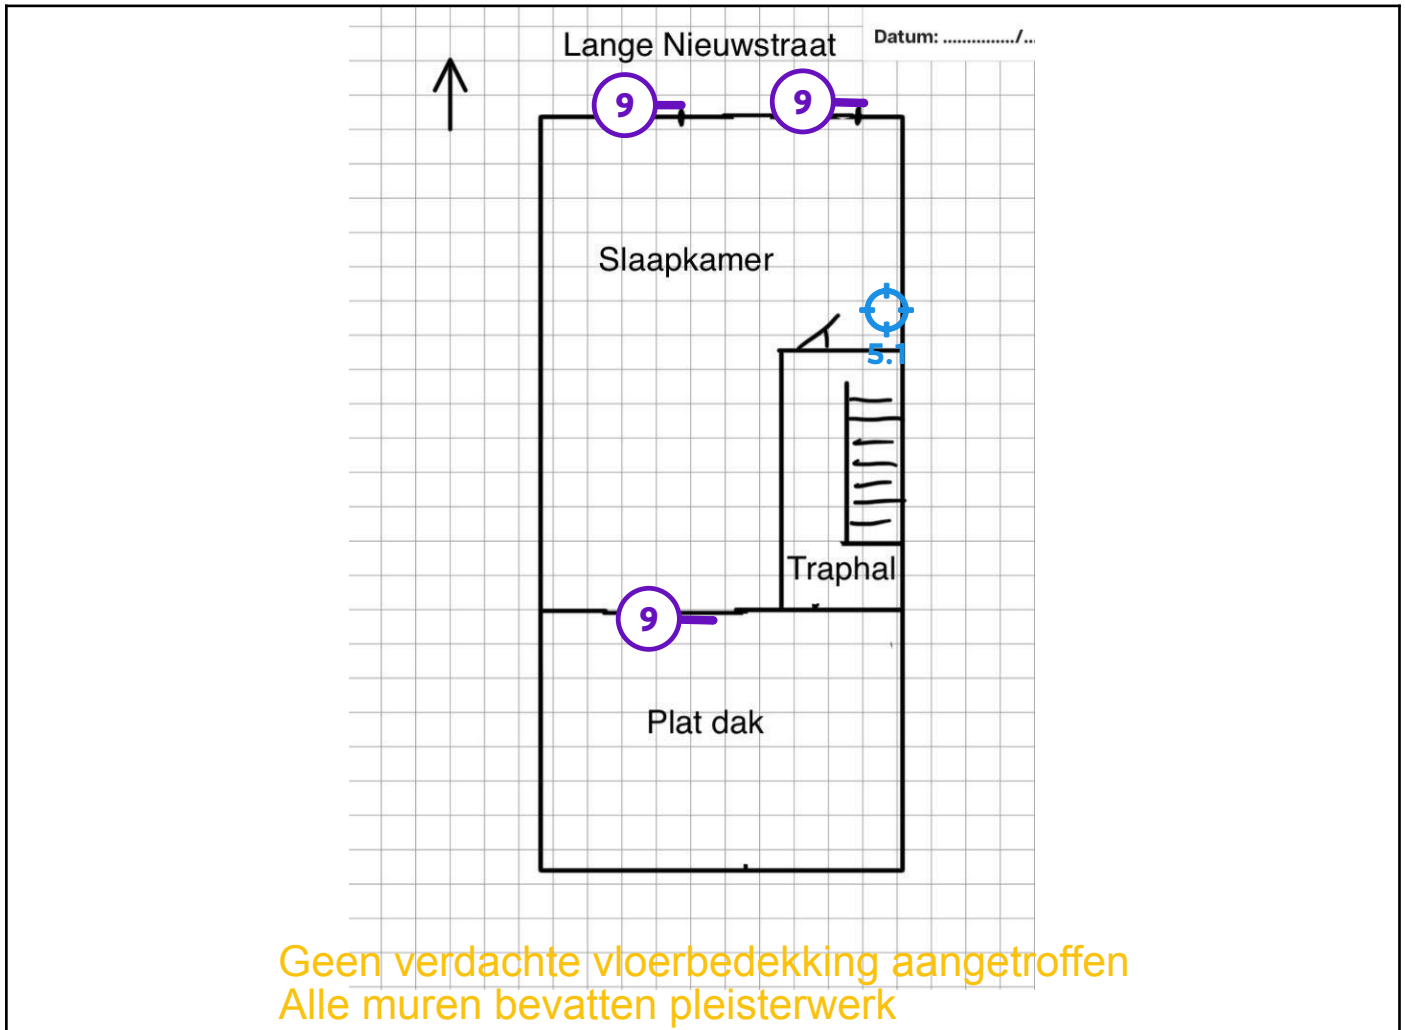
Plan 1.2: Verdieping +2

Beschrijving	Type	Actie
4. Vloerbedekking - Niet verdacht	Advies	-
5. Pleisterwerk wanden	Geen asbest	-
5.1 Code: M02	Mengmonster	-
9. Afkittingsmateriaal (mastiek,kit,...) aan schrijnwerk - Niet aanwezig	Overige ruimte of materiaal	-

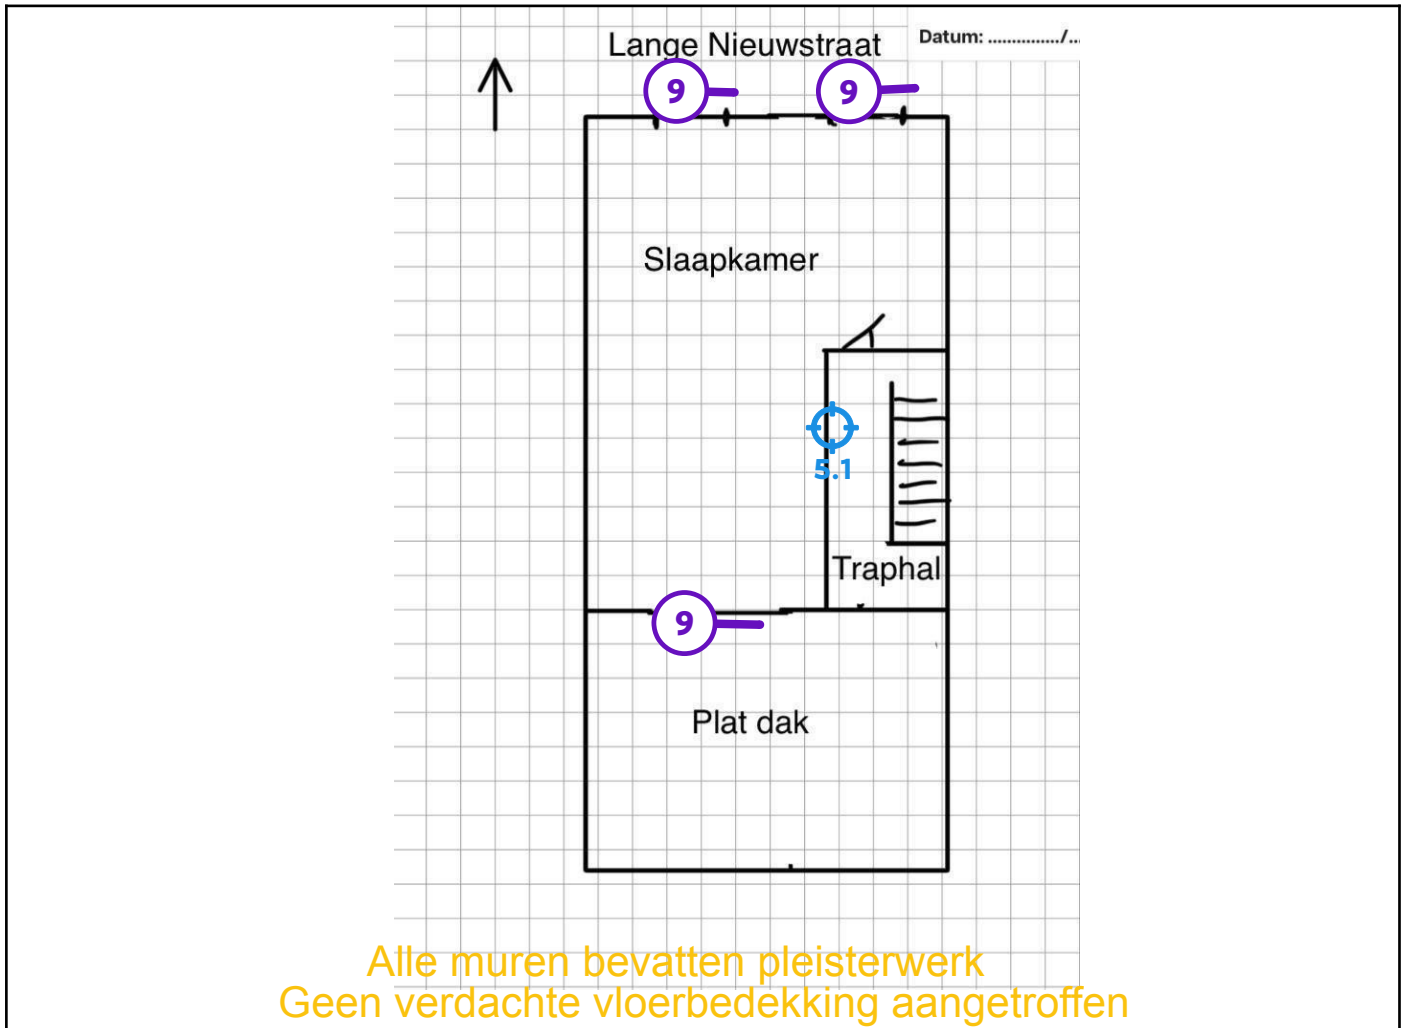
Plan 1.4: Verdieping +1

Beschrijving	Type	Actie
4. Vloerbekleding - Niet verdacht	Advies	-
5. Pleisterwerk wanden	Geen asbest	-
5.1 Code: M02	Mengmonster	-
9. Afkittingsmateriaal (mastiek,kit,...) aan schrijnwerk - Niet aanwezig	Overige ruimte of materiaal	-

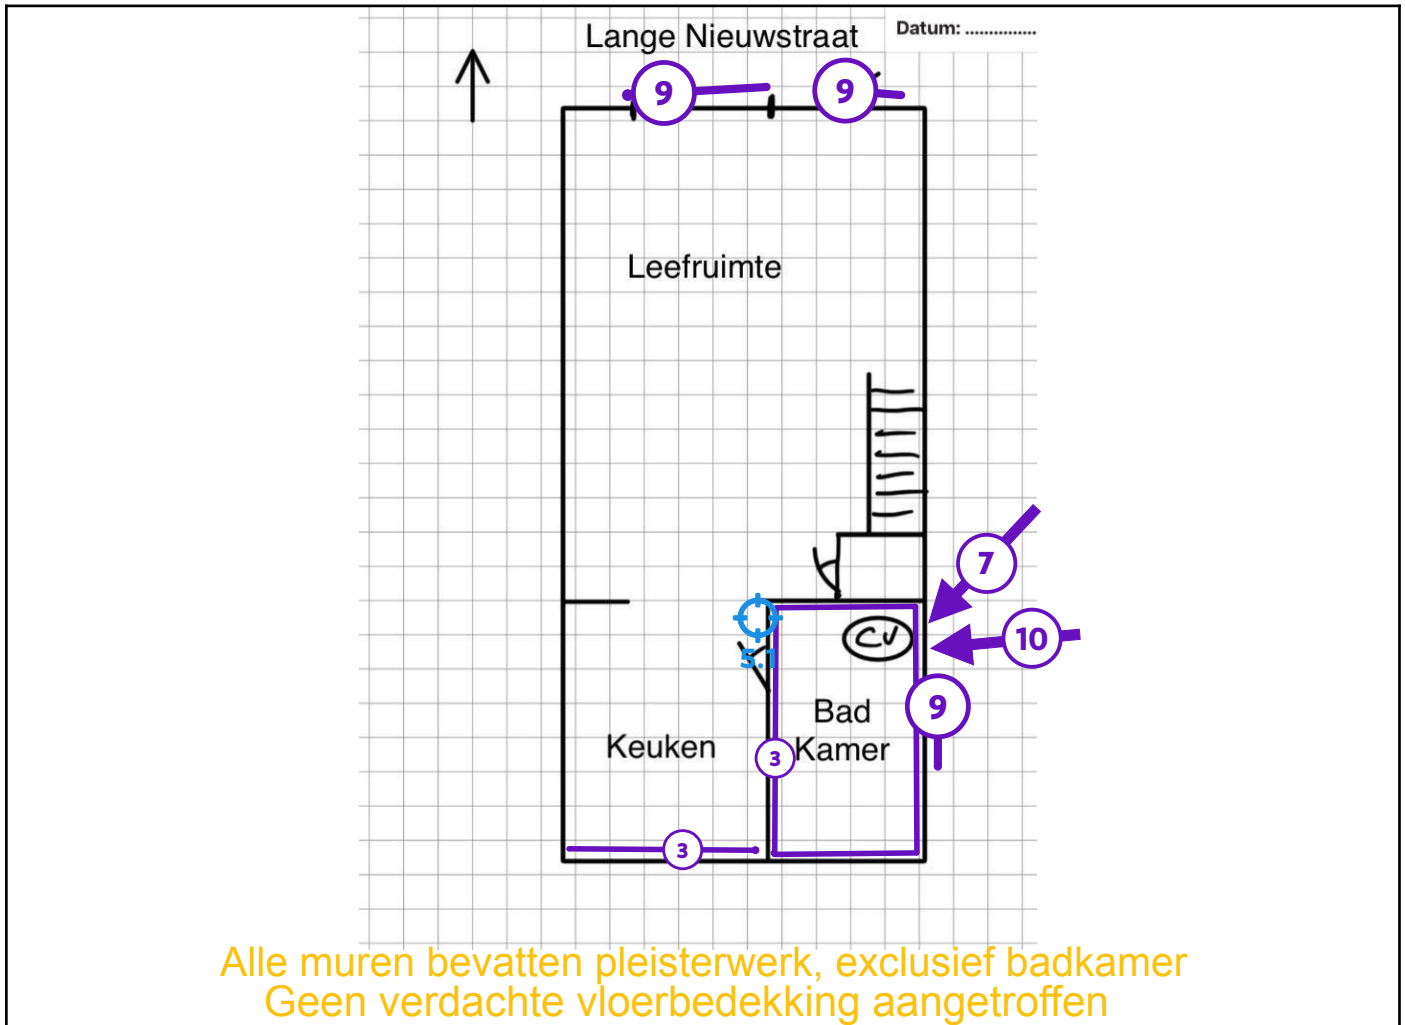
Plan 1.6: Gelijkvloers

Beschrijving	Type	Actie
3. Tegelijm achter wandtegels & plinten	Advies	-
4. Vloerbekleding - Niet verdacht	Advies	-
5. Pleisterwerk wanden	Geen asbest	-
5.1 Code: M02	Mengmonster	-
7. Rookgaskanalen - niet verdacht	Overige ruimte of materiaal	-
9. Afkittingsmateriaal (mastiek,kit,...) aan schrijnwerk - Niet aanwezig	Overige ruimte of materiaal	-

10. Materialen aan de stookketel(dichtingen, isol mat,...) niet verdacht	Overige ruimte of materiaal	-
--	-----------------------------	---

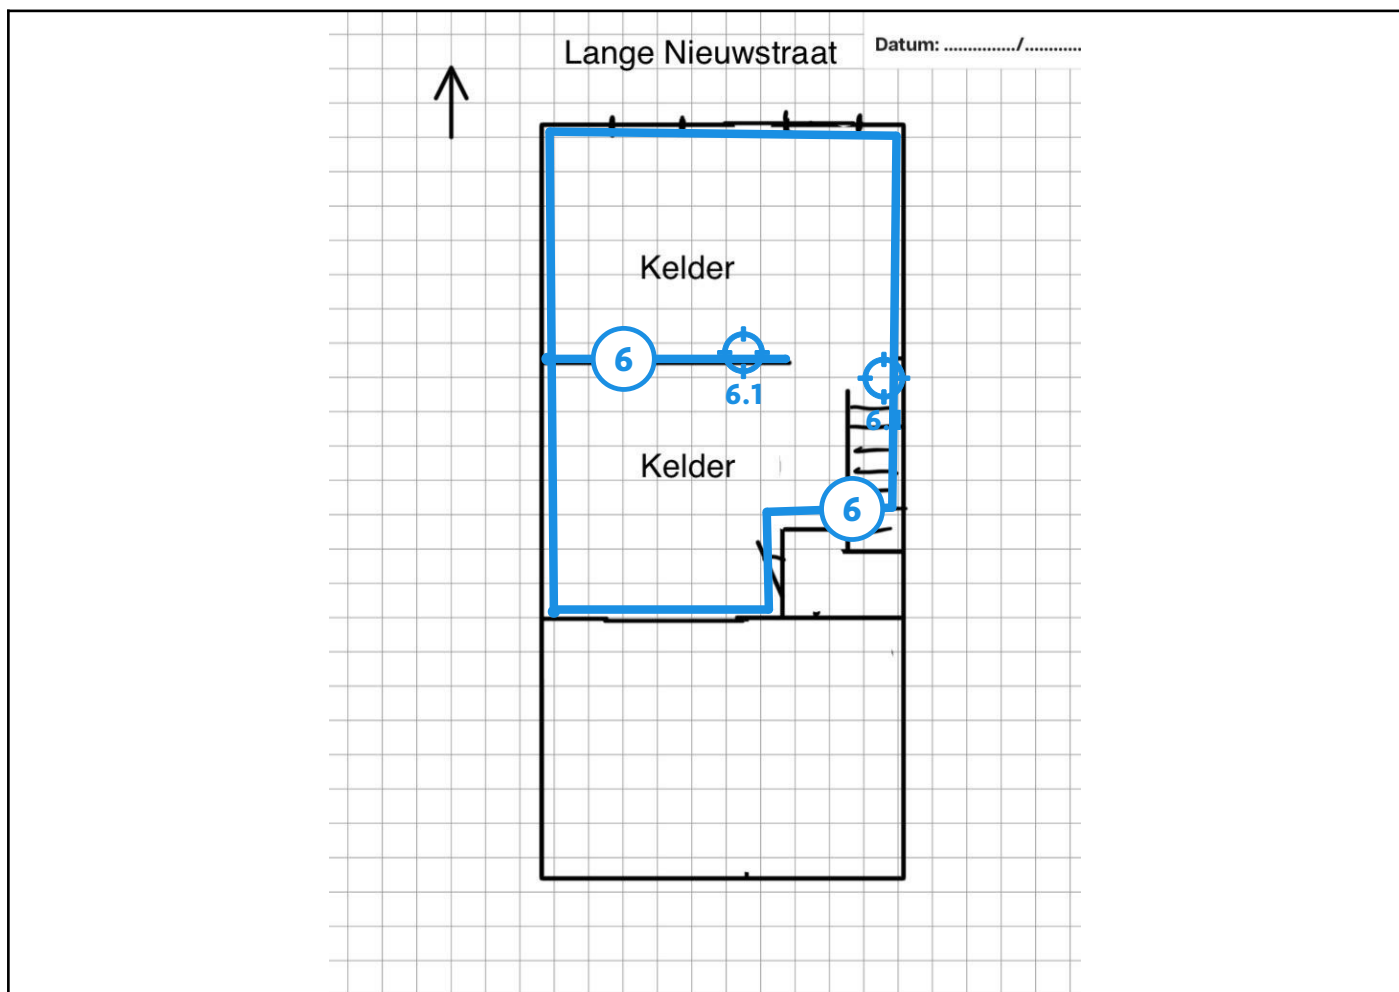
Plan 1.7: Kelder

Beschrijving	Type	Actie
6. Cementering kelder binnen	Geen asbest	-
6.1 Code: M01	Mengmonster	-
