Asbestinventarisatetest

Kleiputtenlaan 16, 2910 Essen

Attestnummer : 20260303-000315.000

Uitgegeven op : 03.03.2026

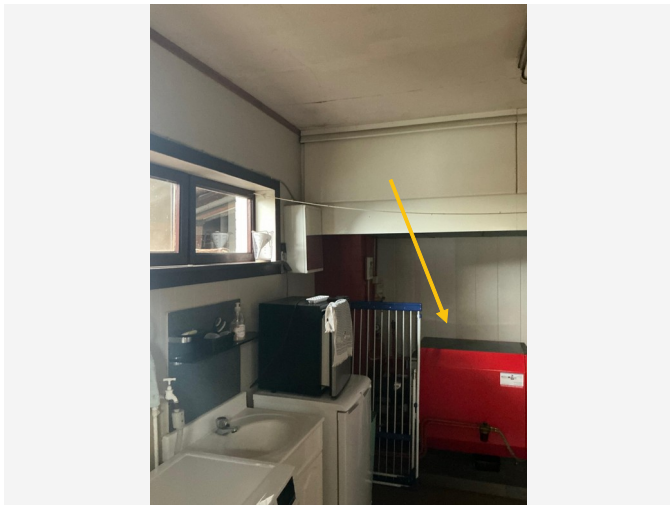
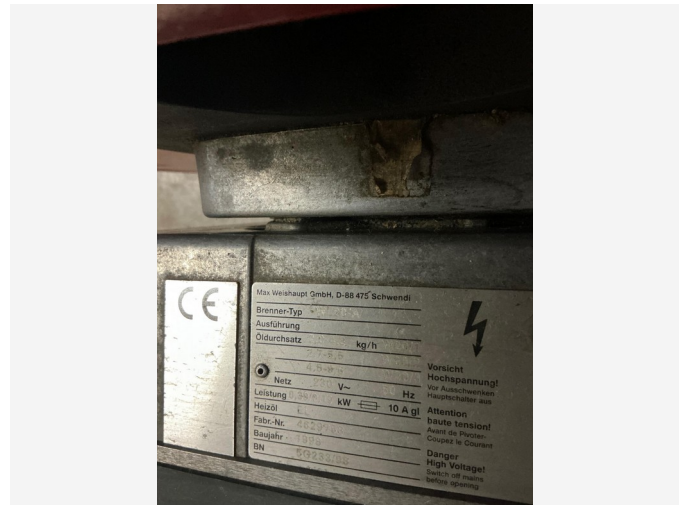
Beschrijving	Notitie	Terug te vinden op plannen
Fiche 8: Materialen aan de stookketel	Niet asbestverdacht	-
