Asbestinventarisatetest

Ingenieur Haesaertslaan 84, 2610 Antwerpen

Attestnummer : 20260303-000491.000

Uitgegeven op : 03.03.2026

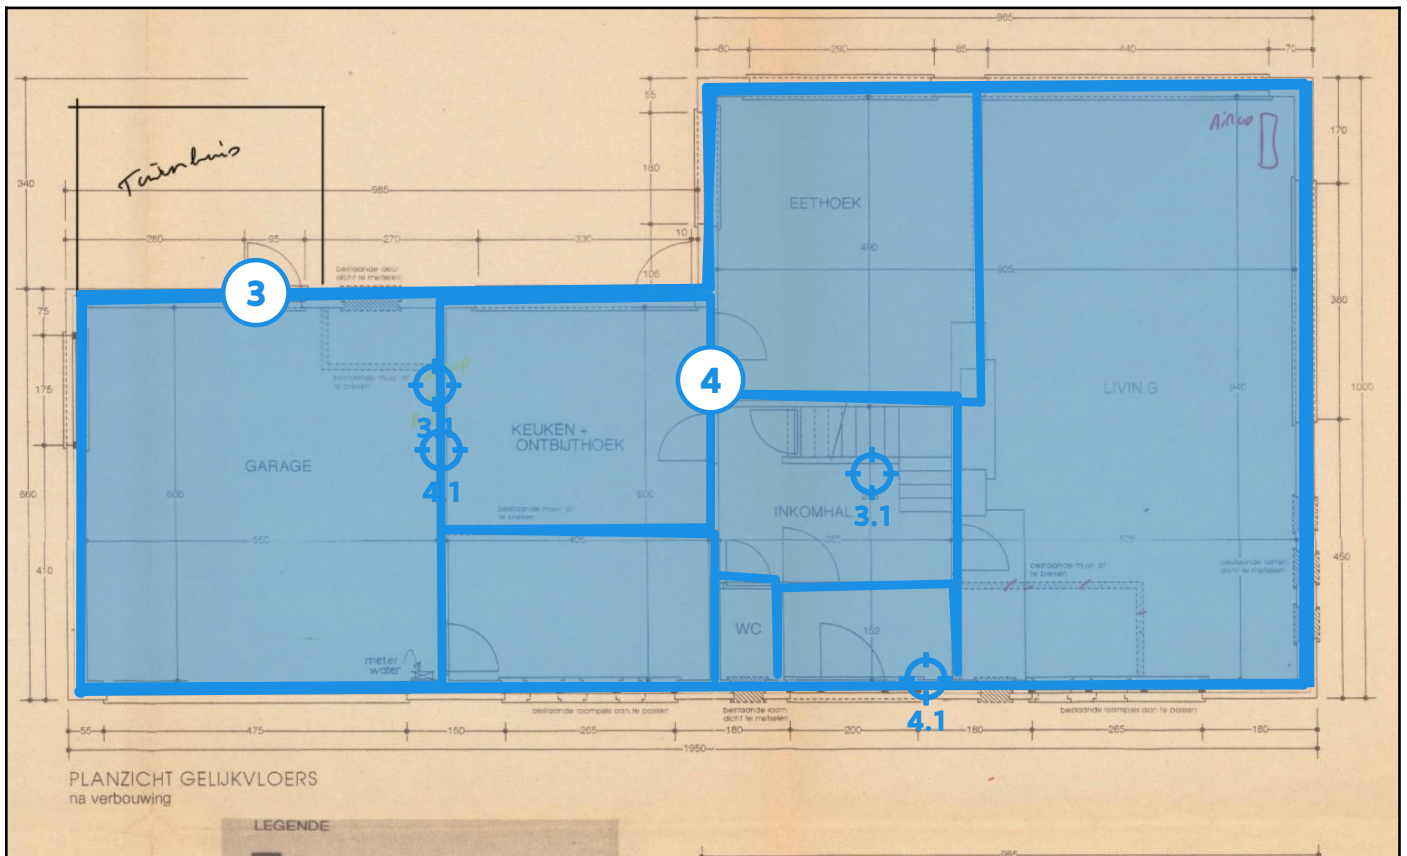
Plan 1.2: Gelijkvloers

Beschrijving	Type	Actie
3. Pleisterwerk - plafond	Geen asbest	-
3.1 Code: MM02	Mengmonster	-
4. Pleisterwerk - muur	Geen asbest	-
4.1 Code: MM01	Mengmonster	-

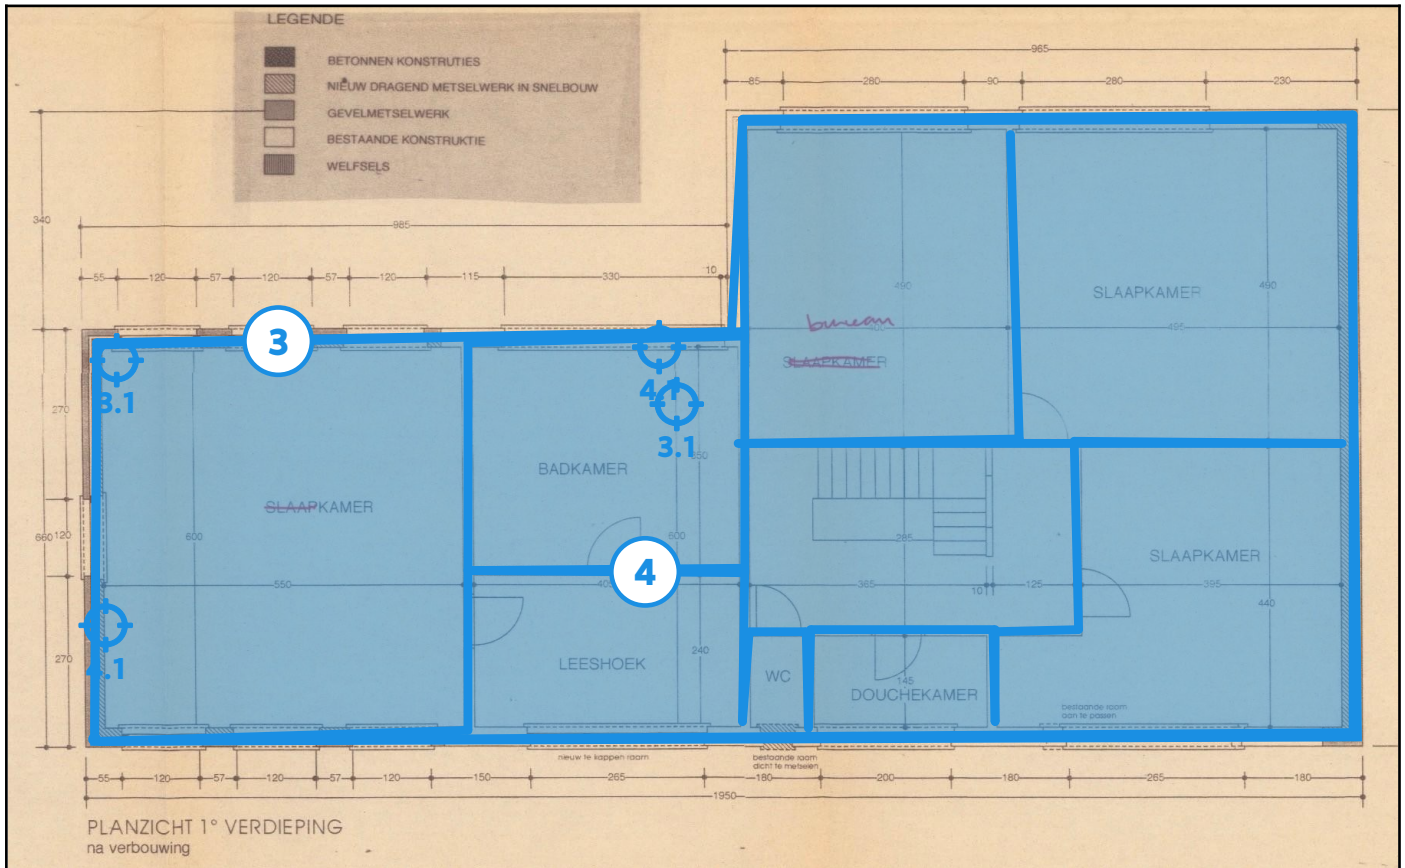
Plan 1.3: 1ste verdiep

Beschrijving	Type	Actie
3. Pleisterwerk - plafond	Geen asbest	-
3.1 Code: MM02	Mengmonster	-
4. Pleisterwerk - muur	Geen asbest	-
4.1 Code: MM01	Mengmonster	-

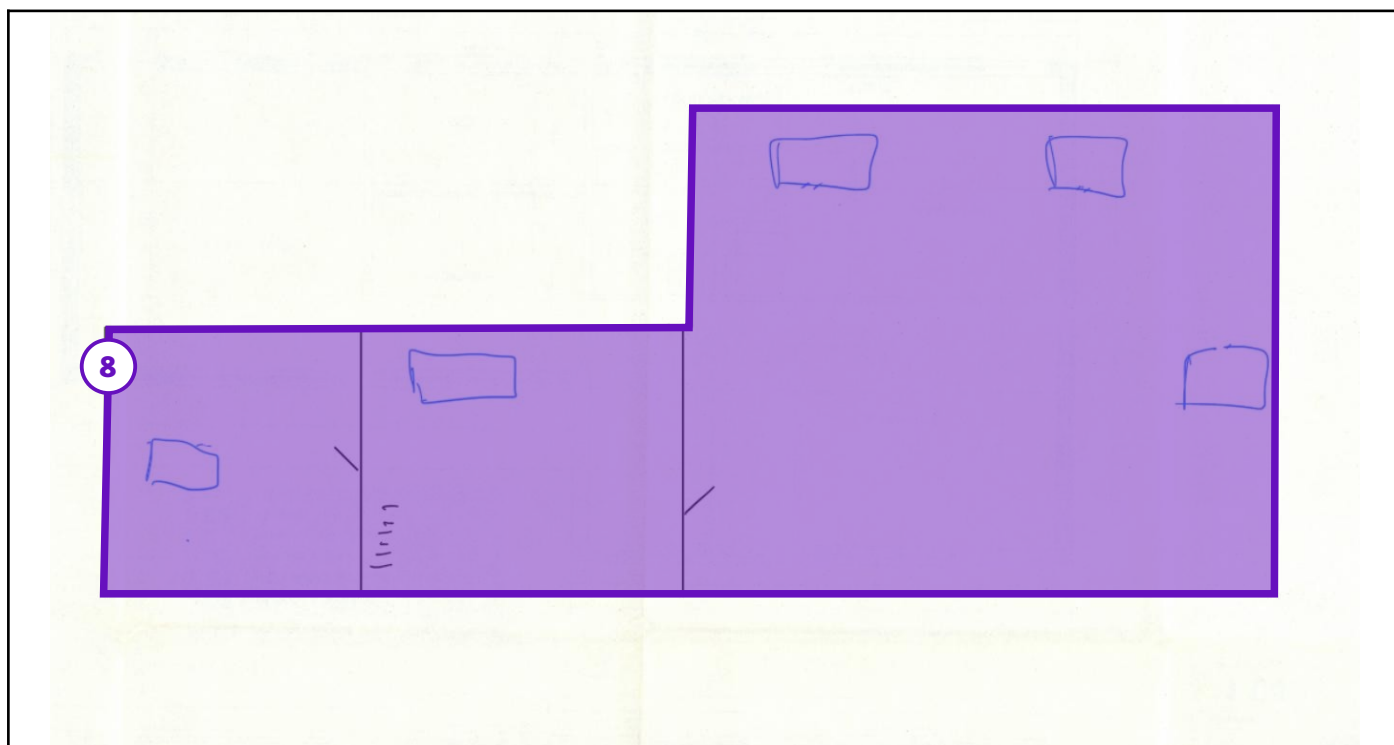
Plan 1.4: Zolder

Beschrijving	Type	Actie
8. Onderdak	Overige ruimte of materiaal	-

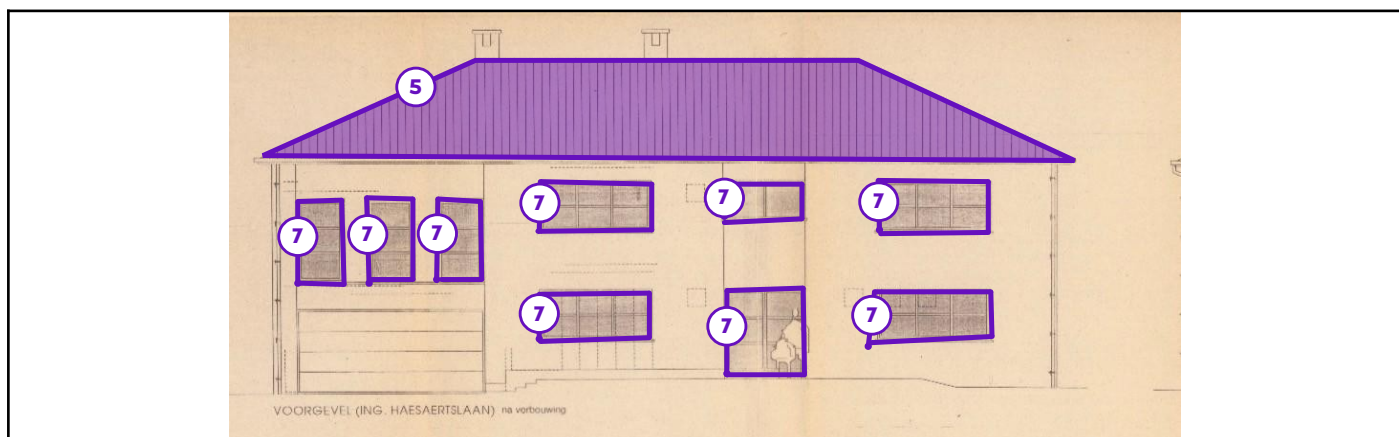
Plan 1.5: Voorgevel

Beschrijving	Type	Actie
5. Dakbedekking	Overige ruimte of materiaal	-
7. Afdichtingsmateriaal - katten/mastiek	Overige ruimte of materiaal	-
