Asbestinventarisatetest

Kadasterstraat 60, 2300 Turnhout

Attestnummer : 20260303-000405.000

Asbestveilig (maar niet asbestvrij)

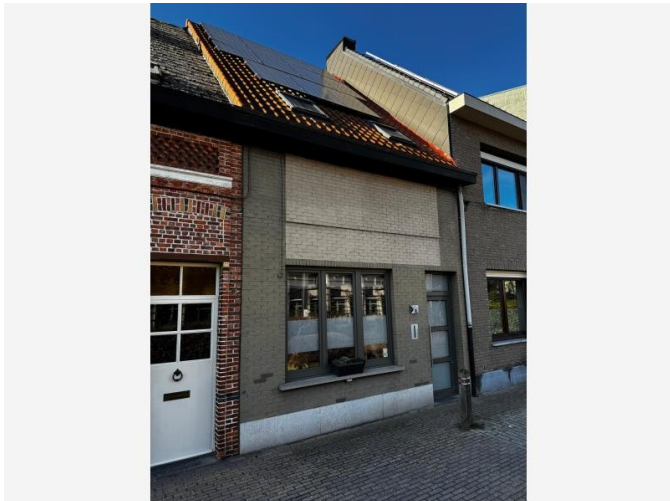
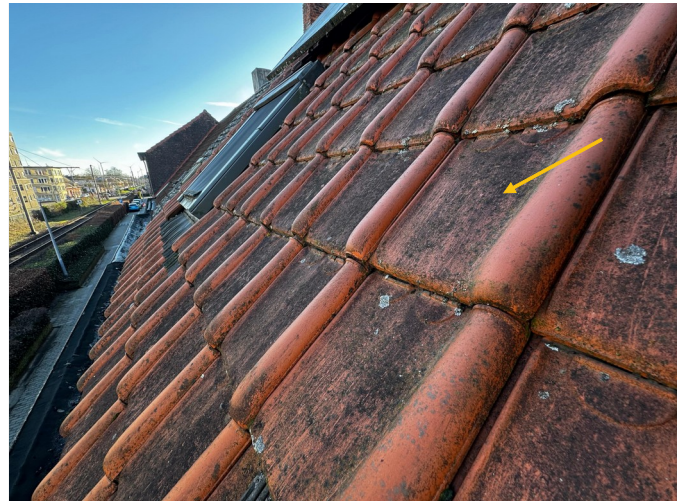
Beschrijving	Notitie	Terug te vinden op plannen
Fiche 12: Dakpannen (niet verdacht)	Kleidakpannen of sneldekpannen zijn niet-asbestverdacht.	Plan 1.13: Dakenplan
Fiche 13: CV-ketel bouwjaar 2016	De CV-ketels gebouwd vanaf 2001 zijn niet-asbestverdacht.	Plan 1.3: Gelijkvloers
Fiche 14: Rookgaskanaal (niet verdacht)	Het rookgaskanaal is niet-asbestverdacht.	Plan 1.12: Onderdakplan
Fiche 15: Damwandplaten dak	Deze damwandplaten zijn niet-asbestverdacht.	Plan 2.2: Tuinberging dakplan
Fiche 16: EPDM of PVC dakbedekking	EPDM of PVC dakbedekking is niet-asbestverdacht.	Plan 1.13: Dakenplan
Fiche 17: Silikonenkit aan de ramen	De kit aan de ramen is niet-asbestverdacht.	Plan 1.3: Gelijkvloers
