Asbestinventarisatetest

Jozef Pierrestraat 86, 3010 Leuven

Attestnummer : 20260302-000243.000

Uitgegeven op : 02.03.2026

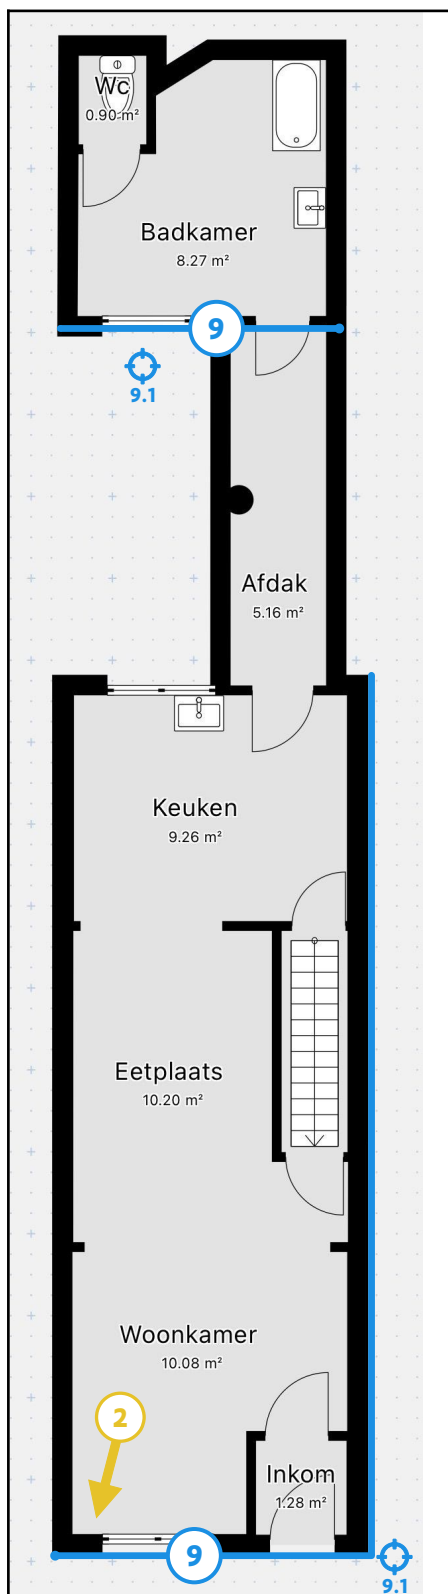
Plan 1.1: Gelijkvloers - cementpleister - bakeliet

2. Elektriciteitsmeter bakeliet (netbeheerder)	Asbestmateriaal	Zorgvuldig beheren
9. Cementen smeerlaag buiten	Geen asbest	-
9.1 Code: Mn3 Cementpleister gevel	Mengmonster	-

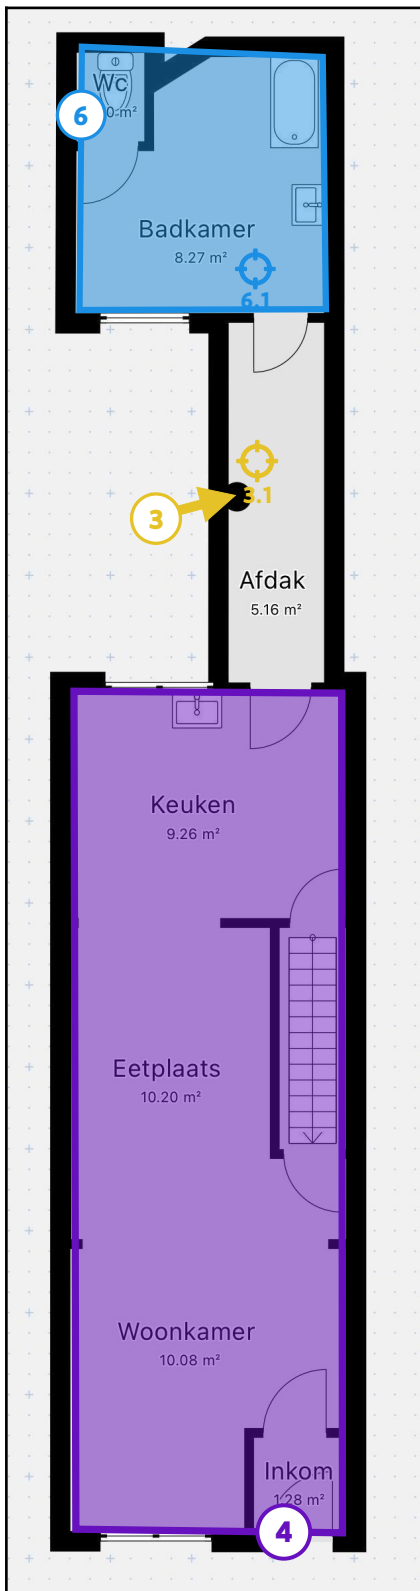
Plan 1.3: Gelijkvloers - pleisterwerk plafonds - steunpaal

3. Steunkolom	Asbestmateriaal	Zorgvuldig beheren
3.1 Code: MN4 Steunpaal	Puntmonster	-
4. Houten/kunststof wanden & plafonds	Advies	-
6. Pleisterwerk plafonds	Geen asbest	-
6.1 Code: MN2 pleister plafond	Mengmonster	-

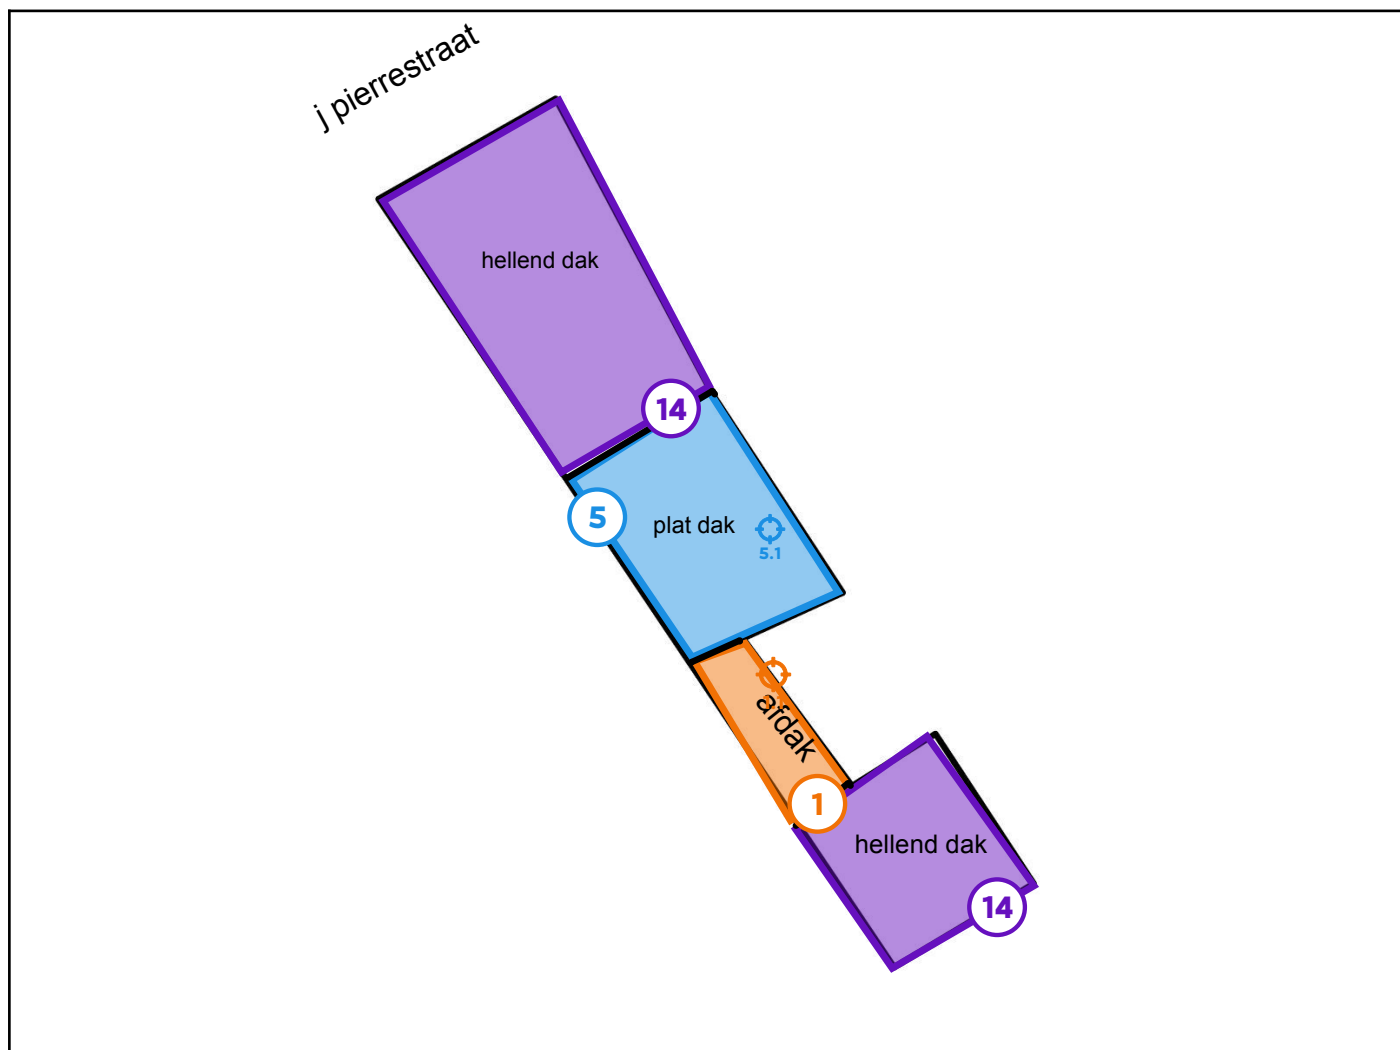
Plan 1.10: Dak - onderdak - golfplaten - roofing

Beschrijving	Type	Actie
1. Dak bestaande uit golfplaten	Asbestmateriaal	Verwijderen
1.1 Code: Mn5 golfplaten	Puntmonster	-
5. Roofing	Geen asbest	-
5.1 Code: Mn7 roofing	Puntmonster	-
14. Geen asbestverdacht onderdak aangetroffen	Overige ruimte of materiaal	-

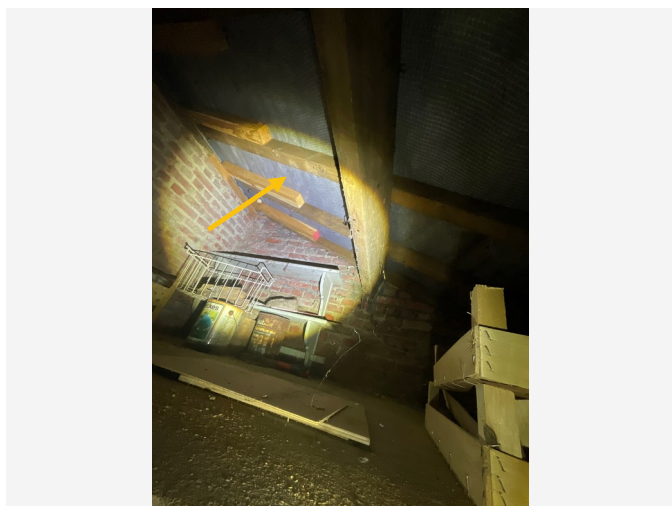
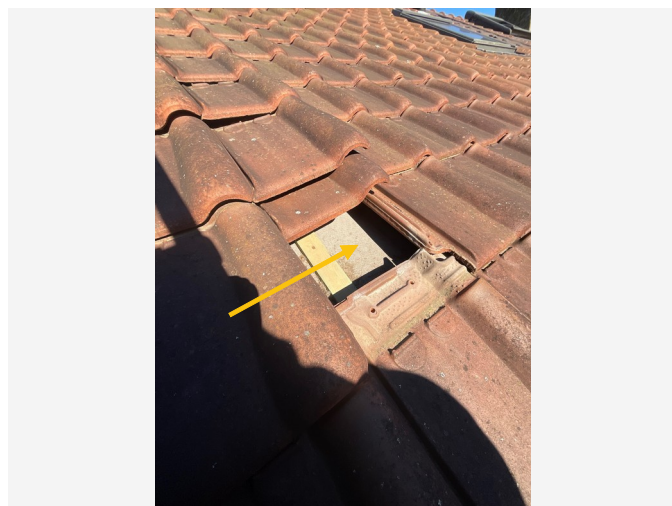
Beschrijving	Notitie	Terug te vinden op plannen
Fiche 11: Schouw/rookgaskanaal (niet aanwezig)	Er is geen waarneembaar rookgaskanaal aanwezig op de inspectielocatie.	-
Fiche 12: Leidingisolatie (niet aanwezig)	Er is geen asbestverdachte leidingisolatie aanwezig.	-
Fiche 13: Liftinfrastructuur (niet aanwezig)	Er is geen liftinfrastructuur aanwezig op de inspectielocatie.	-
Fiche 14: Geen asbestverdacht onderdak aangetroffen	Na het optillen van een pan werd geen asbestverdacht onderdak aangetroffen. Dit betekent niet dat er geen onderdak aanwezig kan zijn op plaatsen die niet gecontroleerd werden. Bij werken, laat een eventueel aangetroffen onderdak controleren op aanwezigheid van asbest.	Plan 1.10: Dak - onderdak - golfplaten - roofing
Fiche 15: CV-ketel (niet aanwezig)	Er is geen aparte CV-ketel aanwezig op de inspectielocatie.	-
