# Asbestinventarisatetest

Meerminnenstraat 29, 2800 Mechelen

Attestnummer : 20260303-000295.000

Uitgegeven op : 03.03.2026

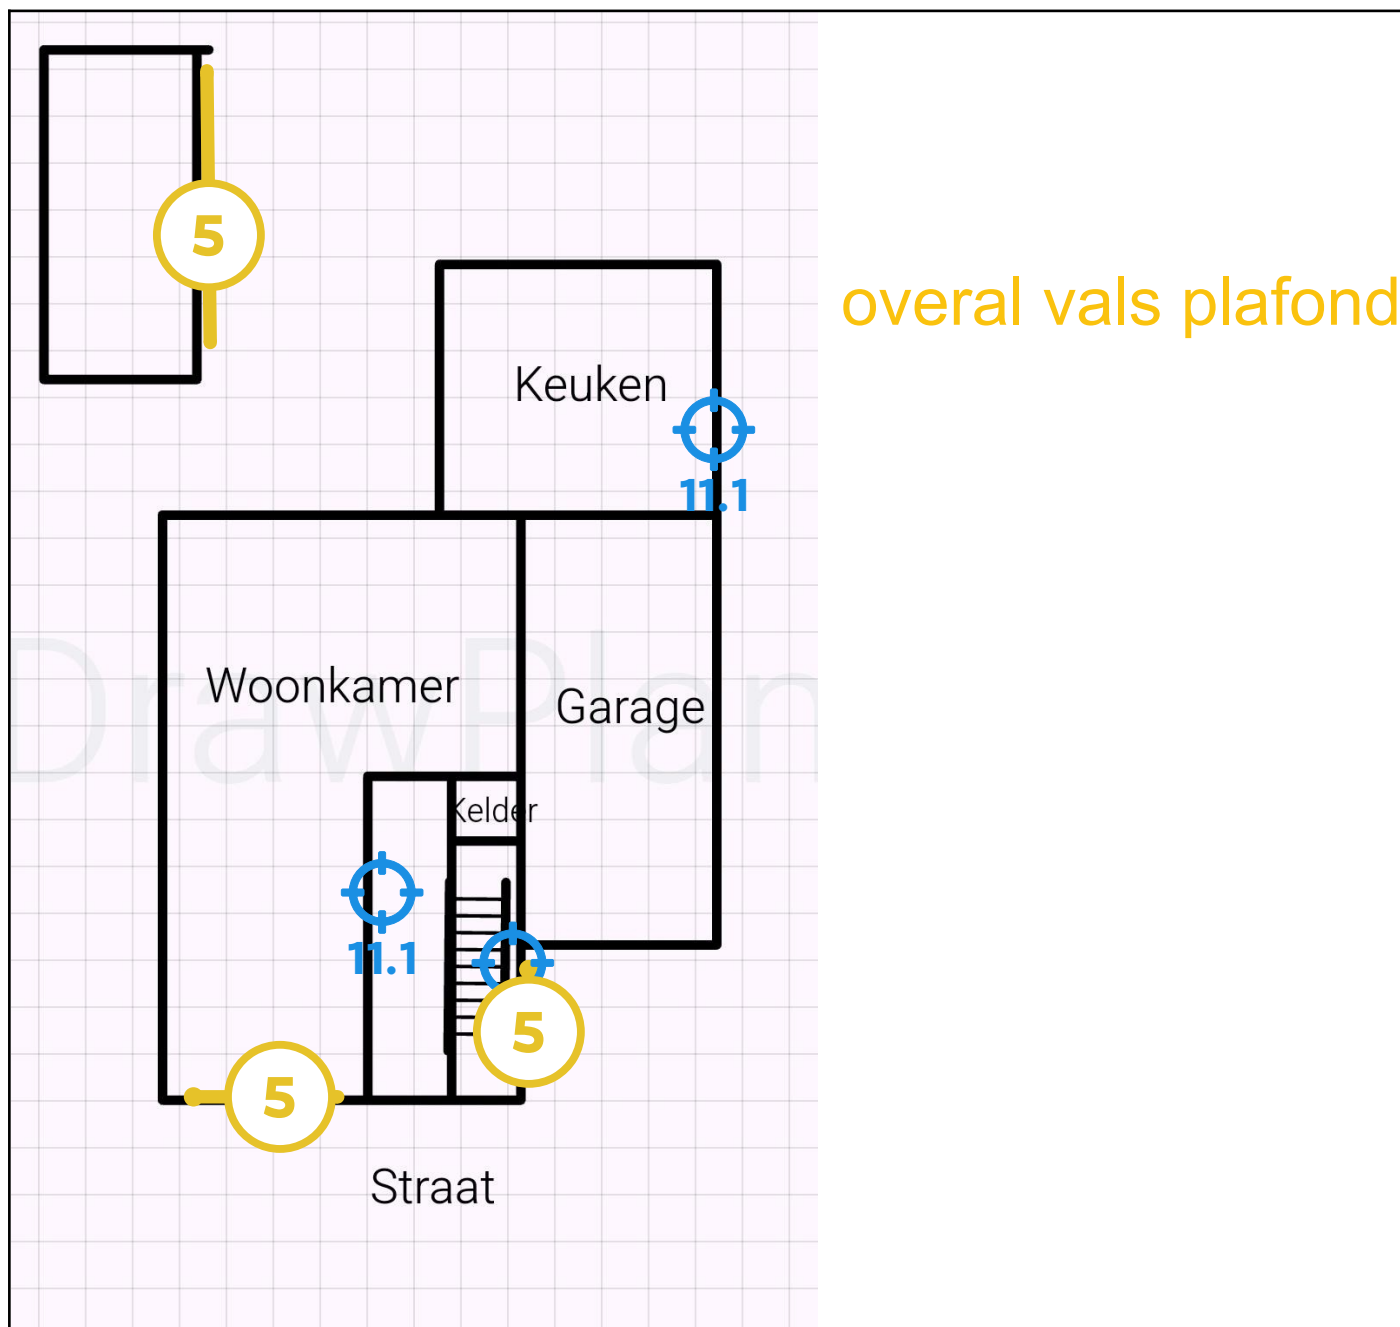
## Plan 1.1: gelijkvloers

Beschrijving	Type	Actie
5. Glasal (visueel vastgesteld)	Asbestmateriaal	Zorgvuldig beheren
8. Valse plafonds	Advies	-
11. Muurpleister	Geen asbest	-

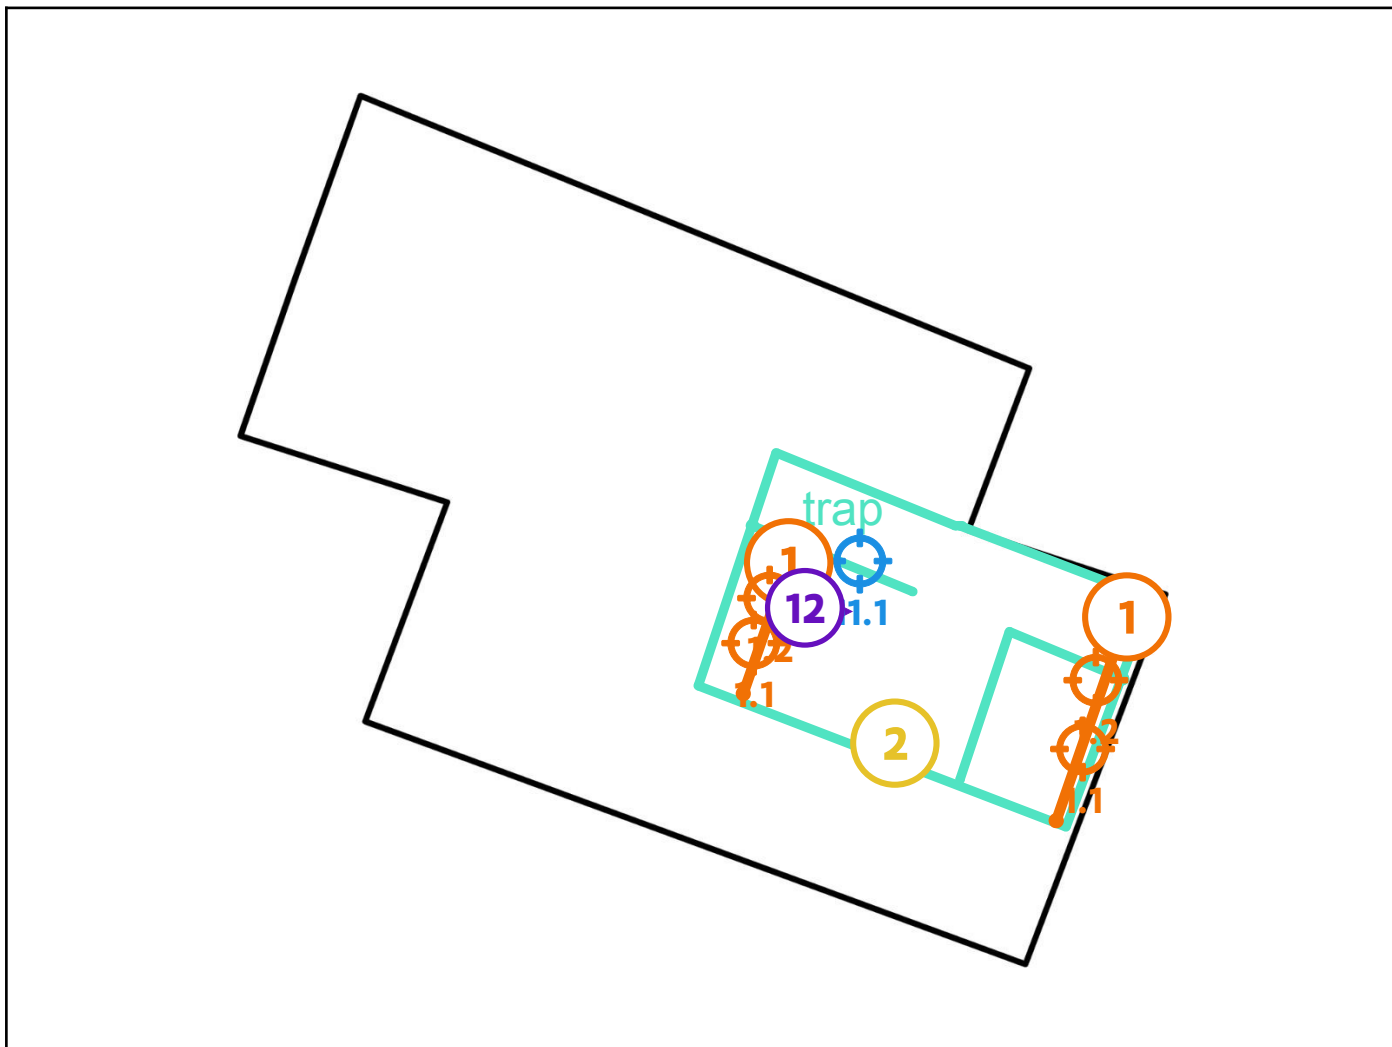
## Plan 1.2: kelder

Beschrijving	Type	Actie
1. Leidingisolatie: verdacht (staalname)	Asbestmateriaal	Verwijderen
1.1 Code: 2 : recht	Mengmonster	-
1.2 Code: 3: bocht	Mengmonster	-
2. plaat zekeringen kelder (visueel)	Asbestmateriaal	Zorgvuldig beheren
11. Muurpleister	Geen asbest	-
11.1 Code: 1	Mengmonster	-
12. CV Ketel	Overige ruimte of materiaal	-

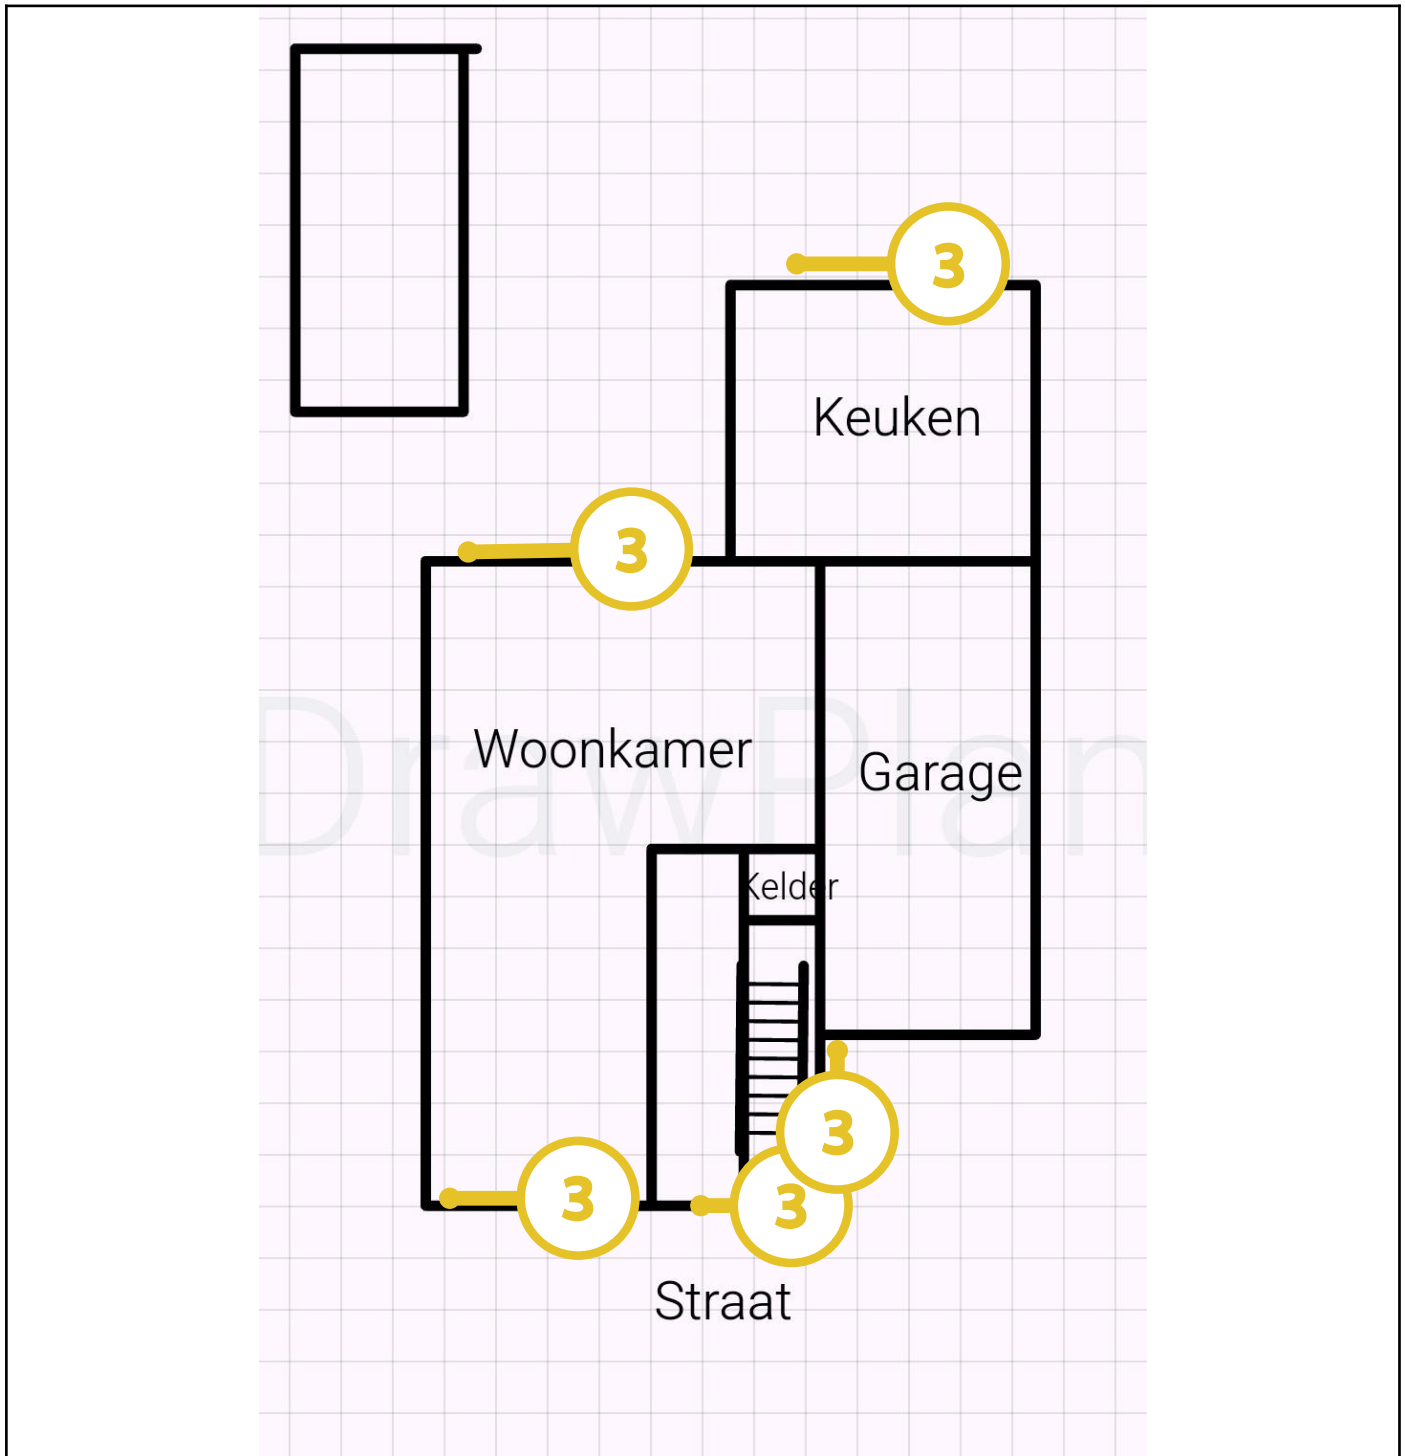
## Plan 1.3: gelijkvloers

Beschrijving	Type	Actie
3. Kit kozijn-muur (met staalname) aluminium raam	Asbestmateriaal	Zorgvuldig beheren

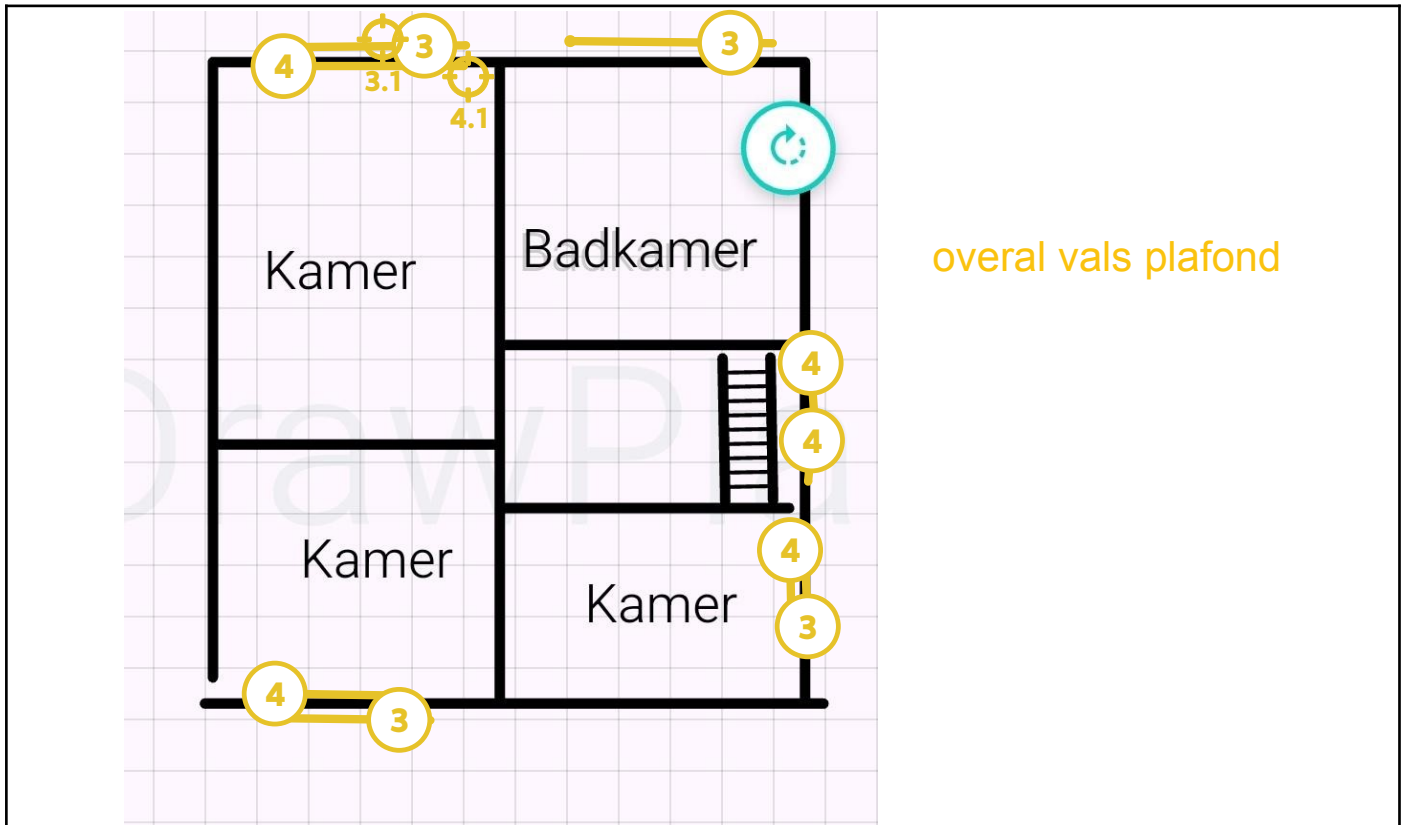
## Plan 1.4: 1e verdieping

Beschrijving	Type	Actie
3. Kit kozijn-muur (met staalname) aluminium raam	Asbestmateriaal	Zorgvuldig beheren
3.1 Code: 5	Puntmonster	-
4. Venstertabletten binnen (massal)	Asbestmateriaal	Zorgvuldig beheren
4.1 Code: 4	Puntmonster	-
8. Valse plafonds	Advies	-

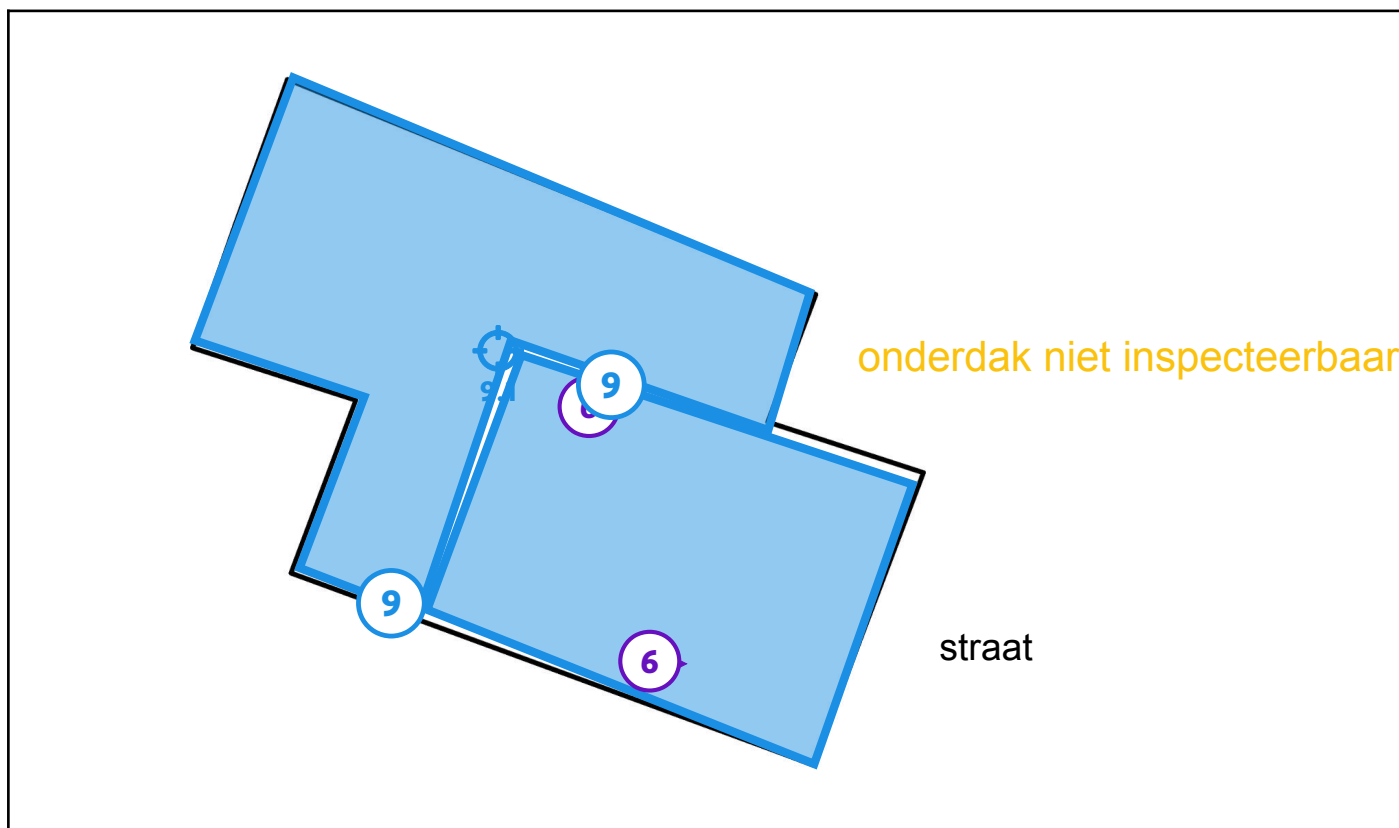
## Plan 1.5: Hoofdgebouw plan dak

Beschrijving	Type	Actie
6. Schouw op het dak (beperkingsfiche)	Beperking	-
7. Onderdak: niet vast te stellen.	Beperking	-
9. Roofing woning (met staalname)	Geen asbest	-
9.1 Code: 6	Puntmonster	-

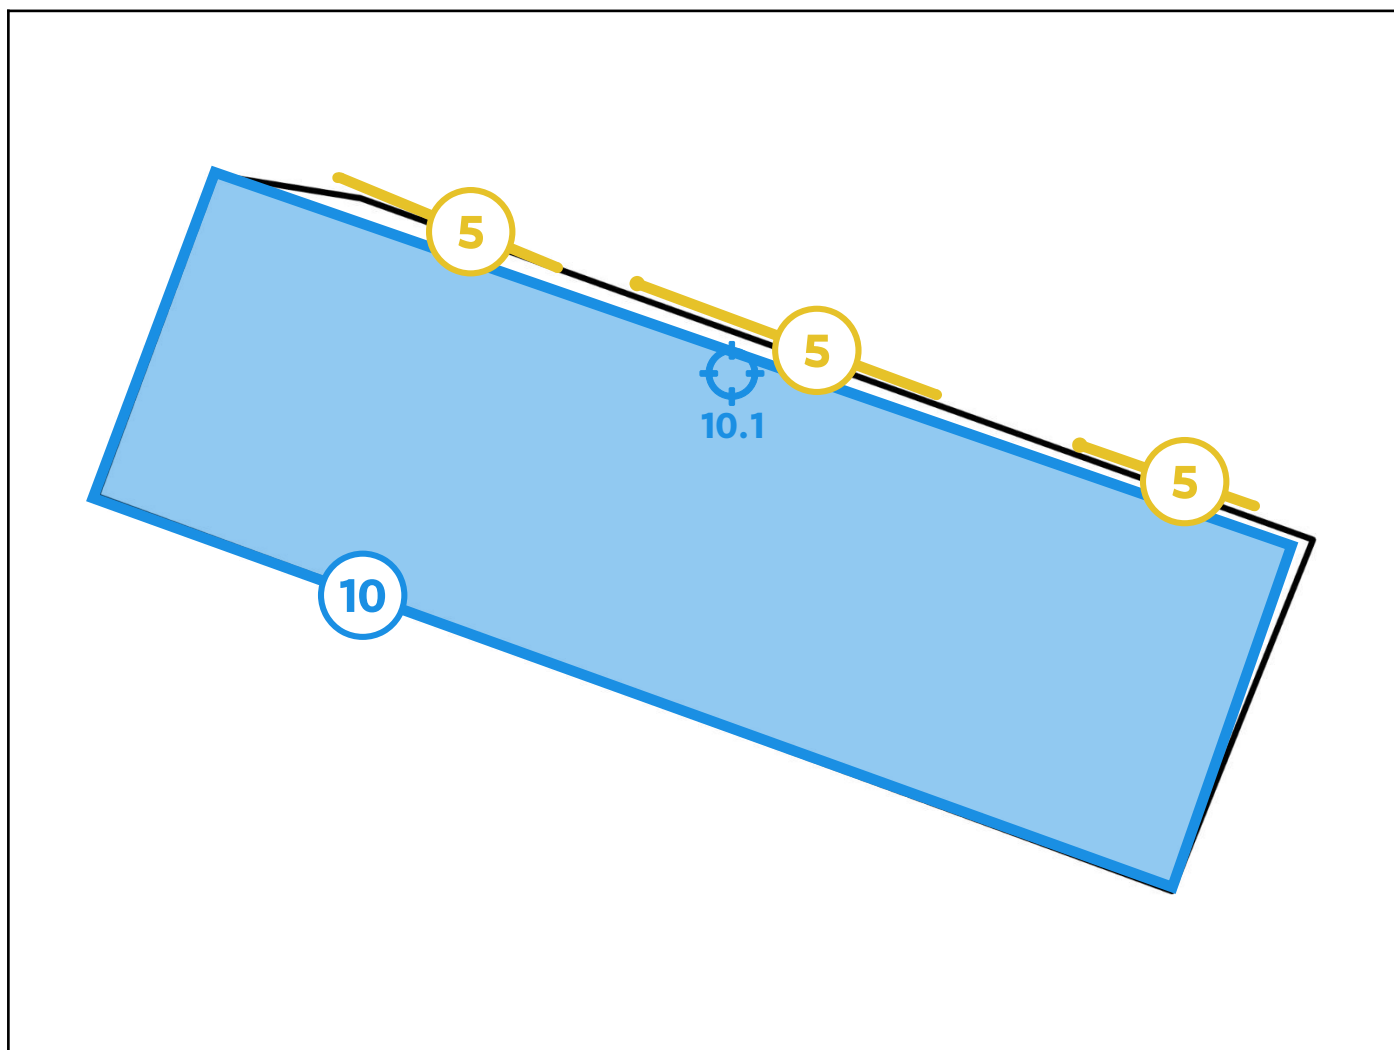
## Plan 2.1: Bijgebouw plan

Beschrijving	Type	Actie
5. Glasal (visueel vastgesteld)	Asbestmateriaal	Zorgvuldig beheren
10. Roofing tuinberging (met staalname)	Geen asbest	-
10.1 Code: 7	Puntmonster	-

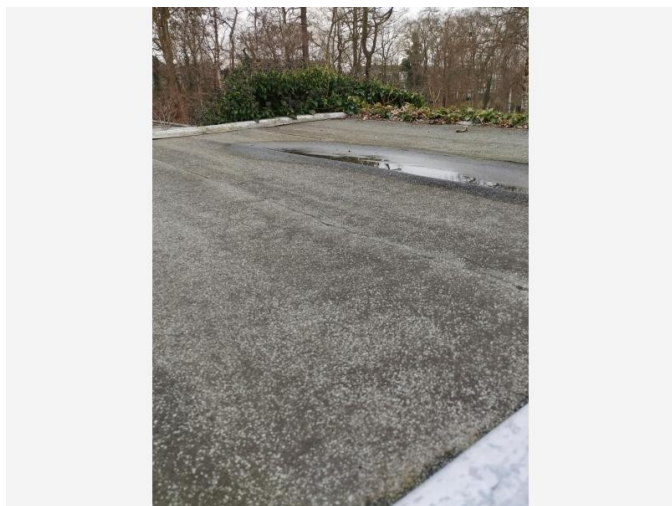
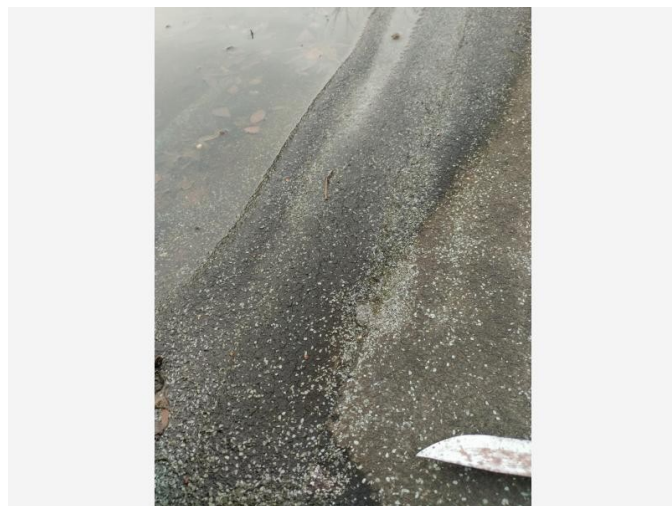
<b>Beschrijving</b>	Roofing woning (met staalname)
<b>Omgeving</b>	Buiten
<b>Primaire drager</b>	Plat dak
<b>Bindmiddel van materiaal</b>	Bitumen (roofing, teer, asfalt)
<b>Gebondenheid op basis van bindmiddel</b>	Hecht
<b>Hoeveelheid (oppervlakte - aantal)</b>	• 120,00 m <sup>2</sup> - 1 stuk
<b>Totale oppervlakte</b>	120,00 m <sup>2</sup>
<b>Identificatiemethode</b>	Een monstername door de asbestdeskundige met laboanalyse door een asbestlabo.
<b>Destructieve handeling voor identificatie</b>	Nee
<b>Opmerking</b>	<p>Er werd een staal genomen aan een uitstekend stuk roofing waardoor de waterdichtheid niet in het gedrang komt .</p> <p>Er kan niet uitgesloten worden dat er onderlagen aanwezig zijn ( bij dakwerken extra controle aangewezen)</p> <p>De vermelde oppervlaktes, diktes en volumes betreffen een beredeneerde schatting. Er worden geen rechten verleend aan deze oppervlaktes/diktes/volumes.</p>
