# Asbestinventarisatetest

Neerheide 121, 9070 Destelbergen

Attestnummer : **20260227-000164.000**

Uitgegeven op : **27.02.2026**

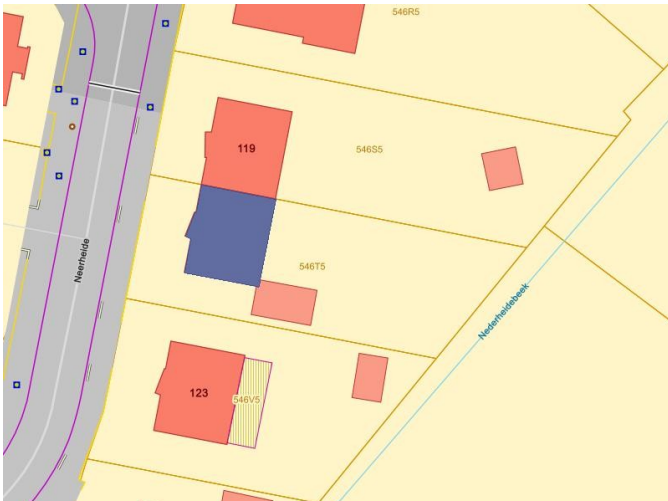
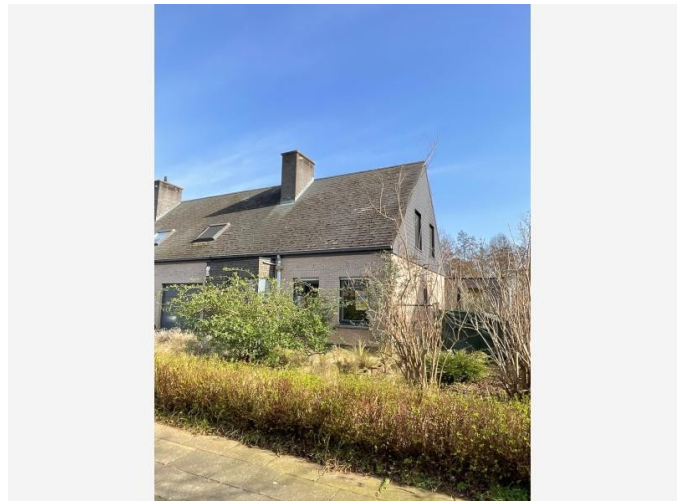
# Zone 1: Hoofdgebouw

Tijdens de inspectie vastgesteld:

- 0 Asbestmaterialen
- 1 **Beperking**
- 0 Uitsluitingen
- 0 Roerende goederen
- 0 Puin, steenslag, (water)bodem
- 3 **Adviezen**
- 4 **Geen asbest**

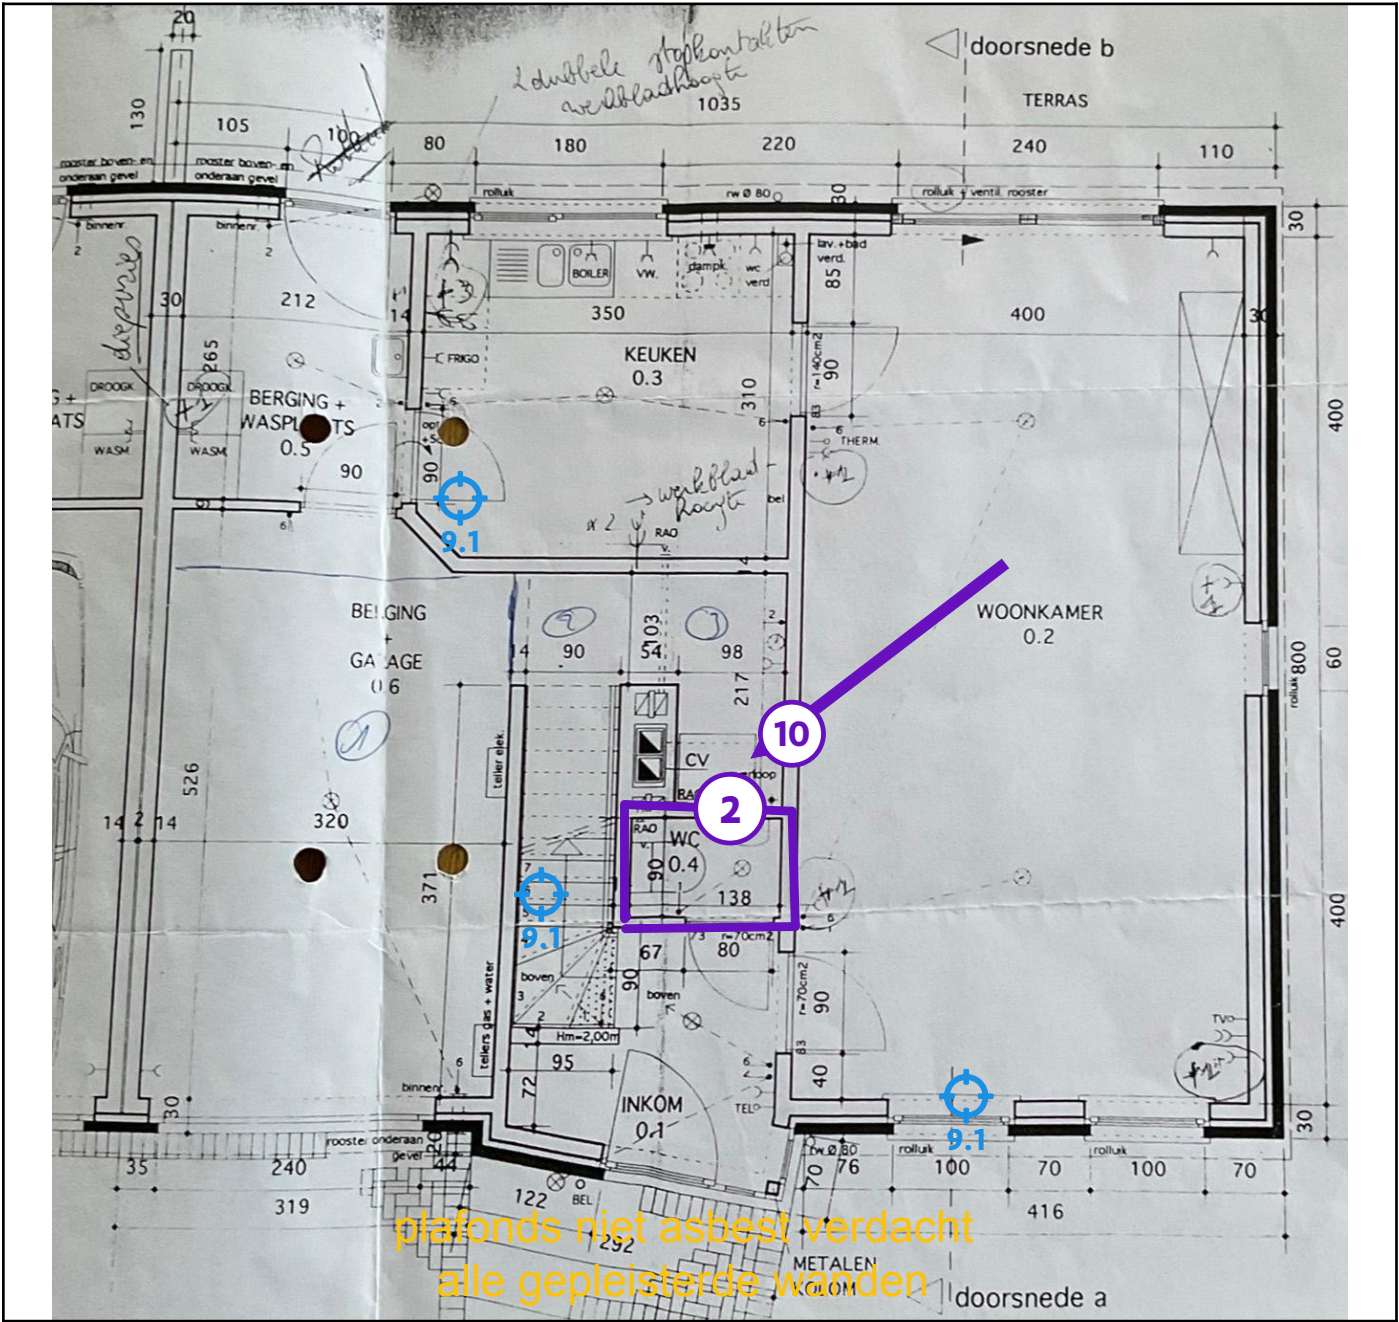
# Plan 1.1: Gvl

| 10. Ketel van na 2001 | Overige ruimte of materiaal | - |

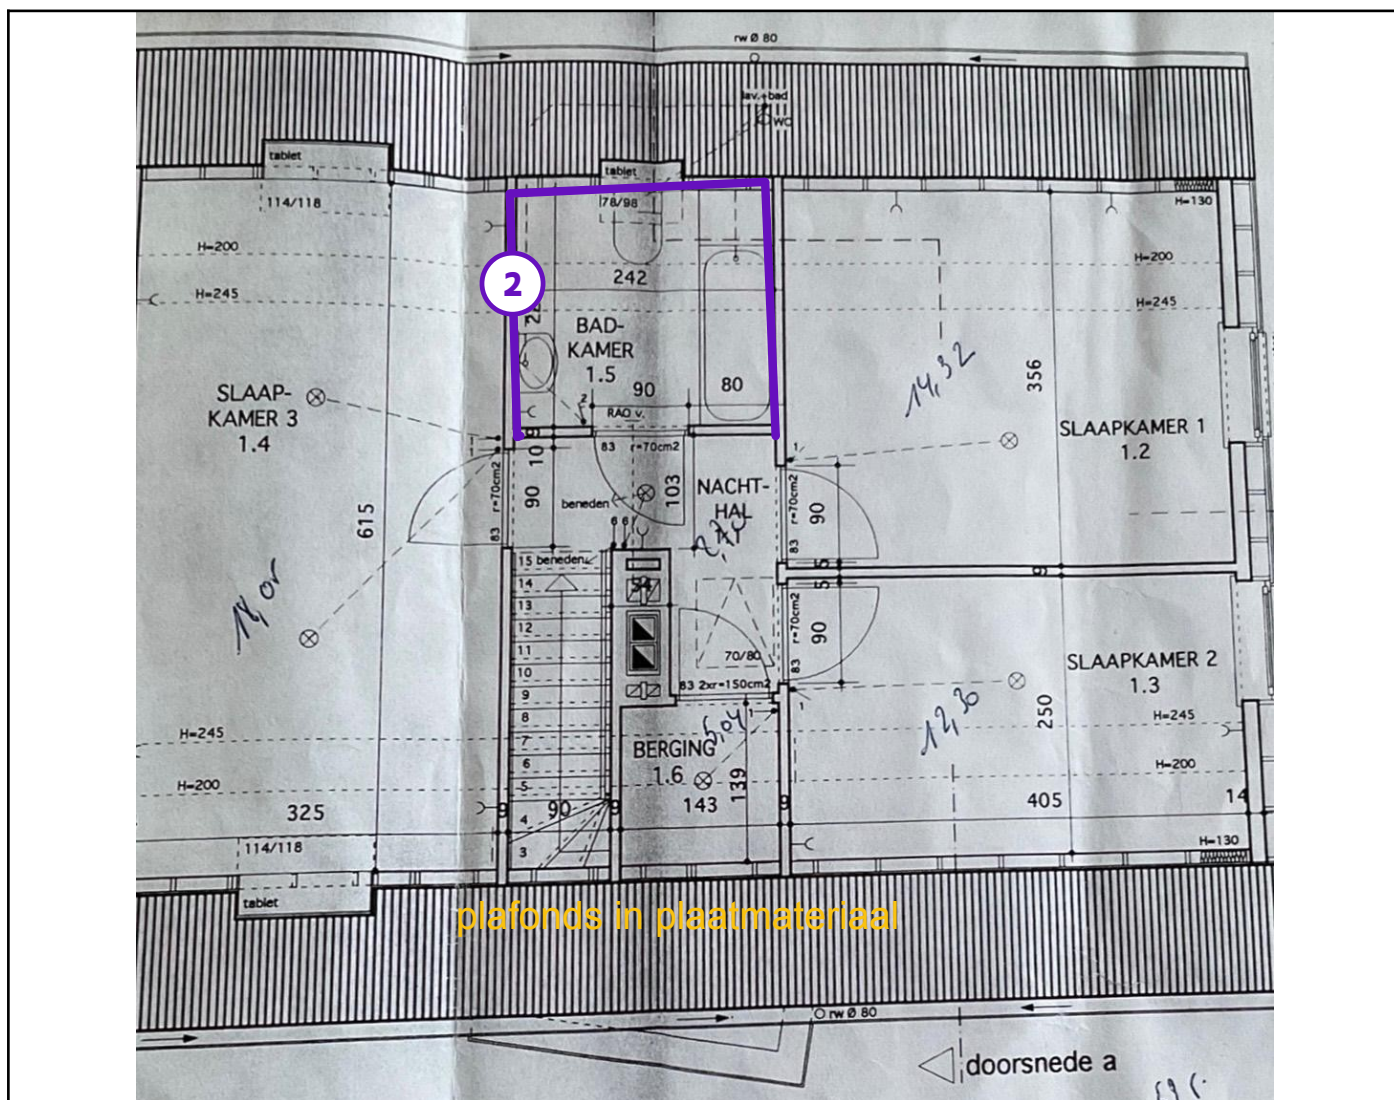
## Plan 1.2: 1e

| Beschrijving | Type | Actie |
|---|---|---|
| 3. Plafond type: Plaatmateriaal | Advies | - |

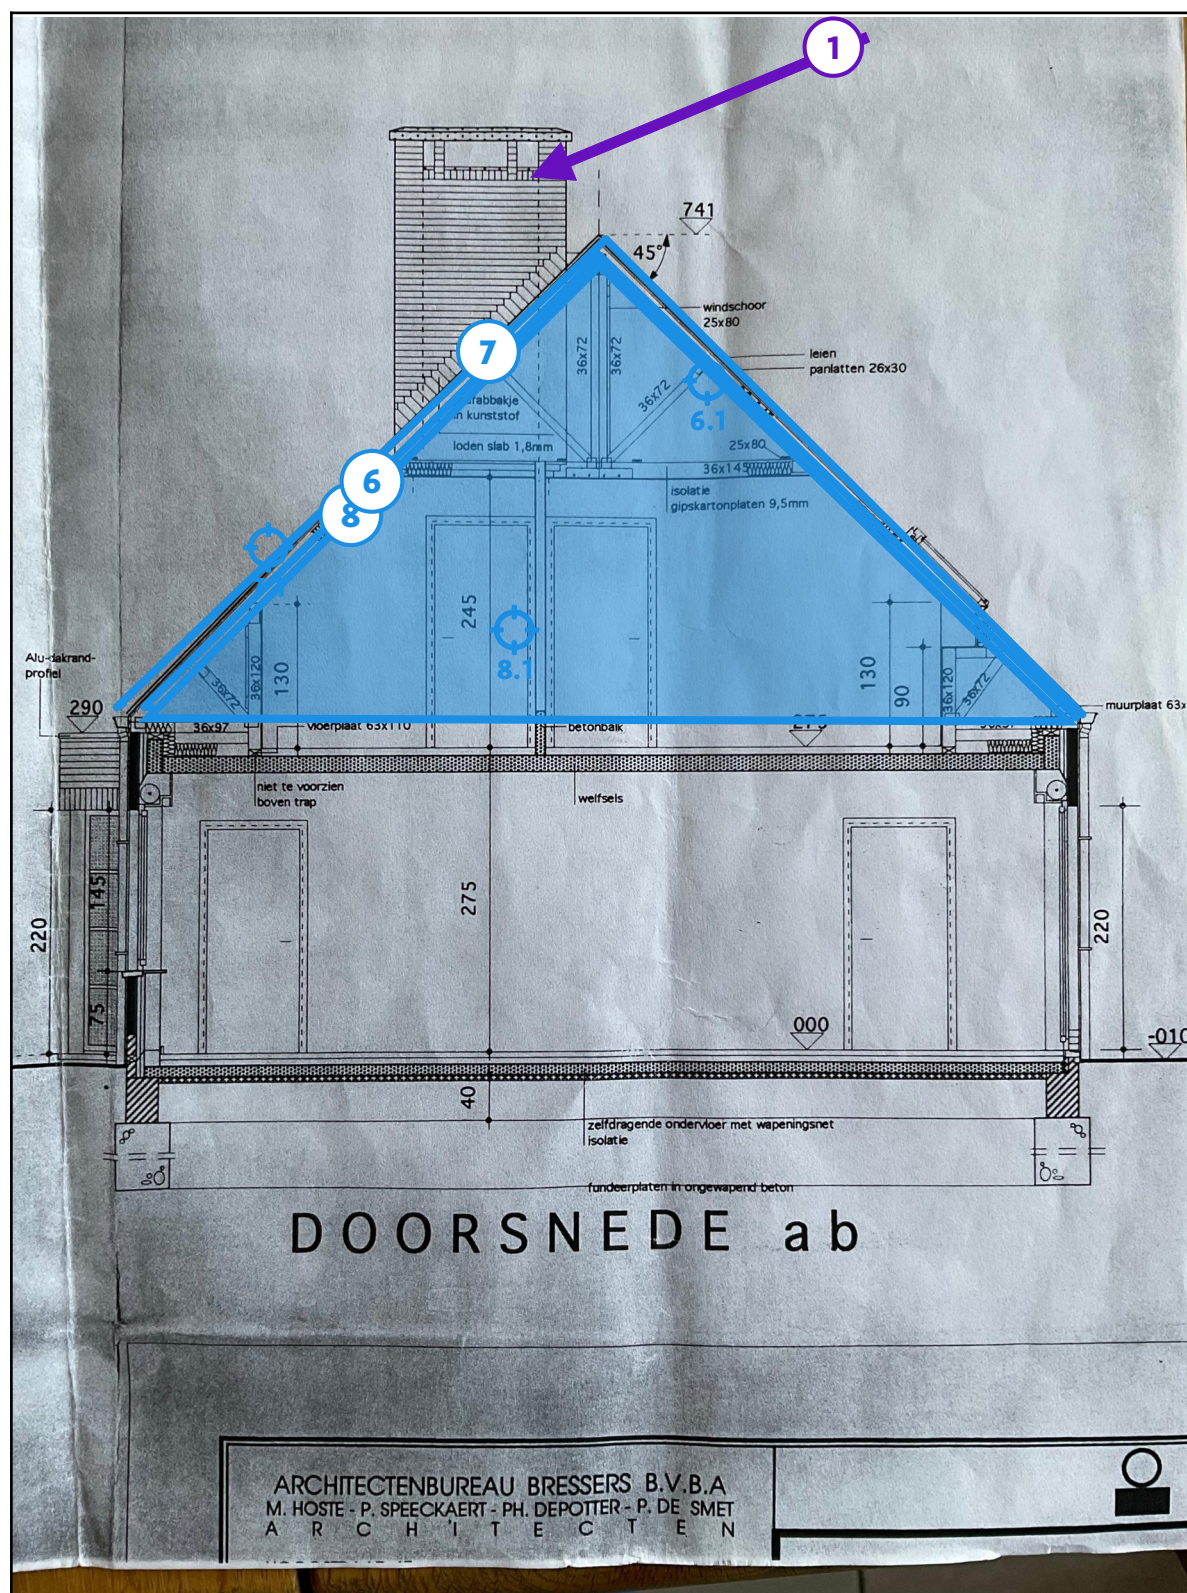
## Plan 1.3: Snede

| 8.1 Code: Mm 2 | Puntmonster | - |

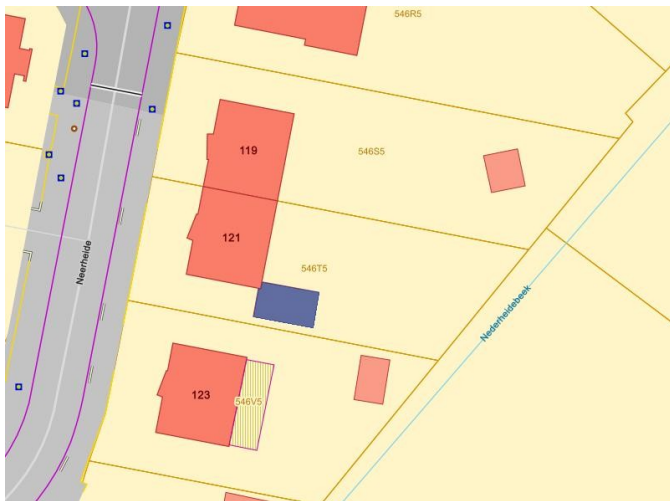
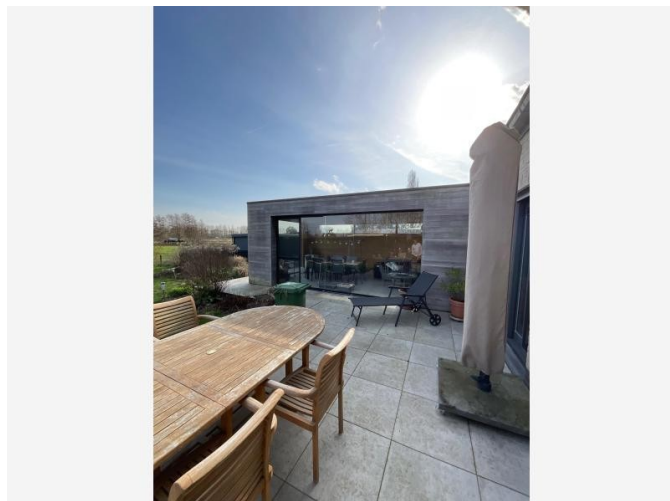
## Zone 2: Bijgebouw

Tijdens de inspectie vastgesteld:

- 0 Asbestmaterialen
- 0 Beperkingen
- 0 Uitsluitingen
- 0 Roerende goederen
- 0 Puin, steenslag, (water)bodem
- 0 Adviezen
- 0 Geen asbest

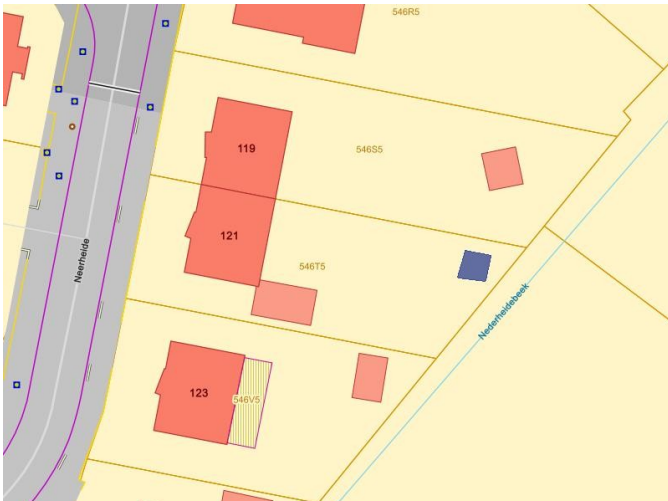
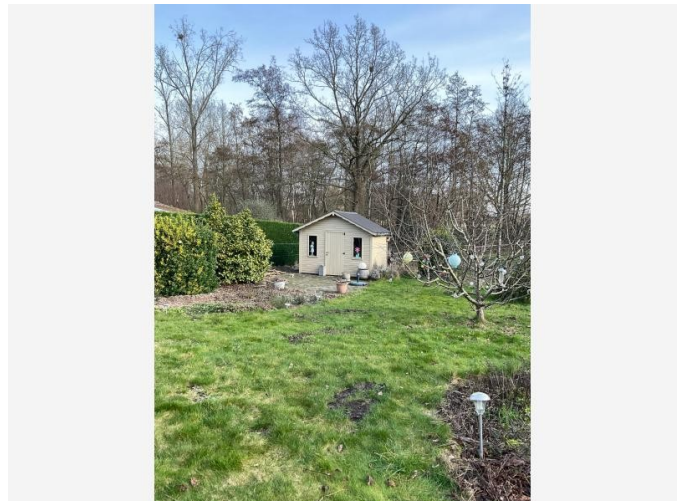
## Zone 3: Tuinhuis

Tijdens de inspectie vastgesteld:

- 0 Asbestmaterialen
- 0 Beperkingen
- 0 Uitsluitingen
- 0 Roerende goederen
- 0 Puin, steenslag, (water)bodem
- 0 Adviezen
- 1 **Geen asbest**
