# Asbestinventarisatetest

Stokveldelaan 2, 8200 Brugge

Attestnummer : 20260226-000399.000

Uitgegeven op : 26.02.2026

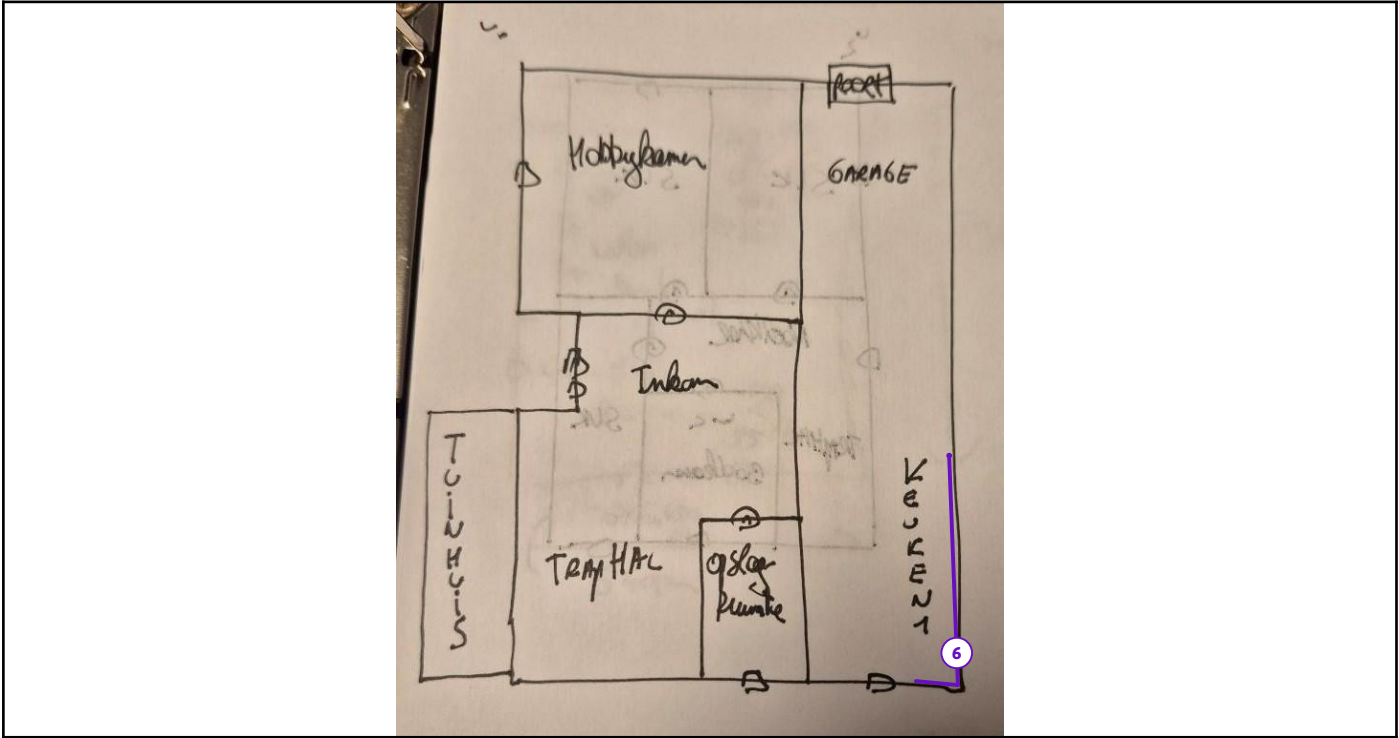
# Plan 1.5: gelijkvloers kopie kopie

| Beschrijving | Type | Actie |
|---|---|---|
| 6. wandtegels ( zwarte lijm) | Advies | - |

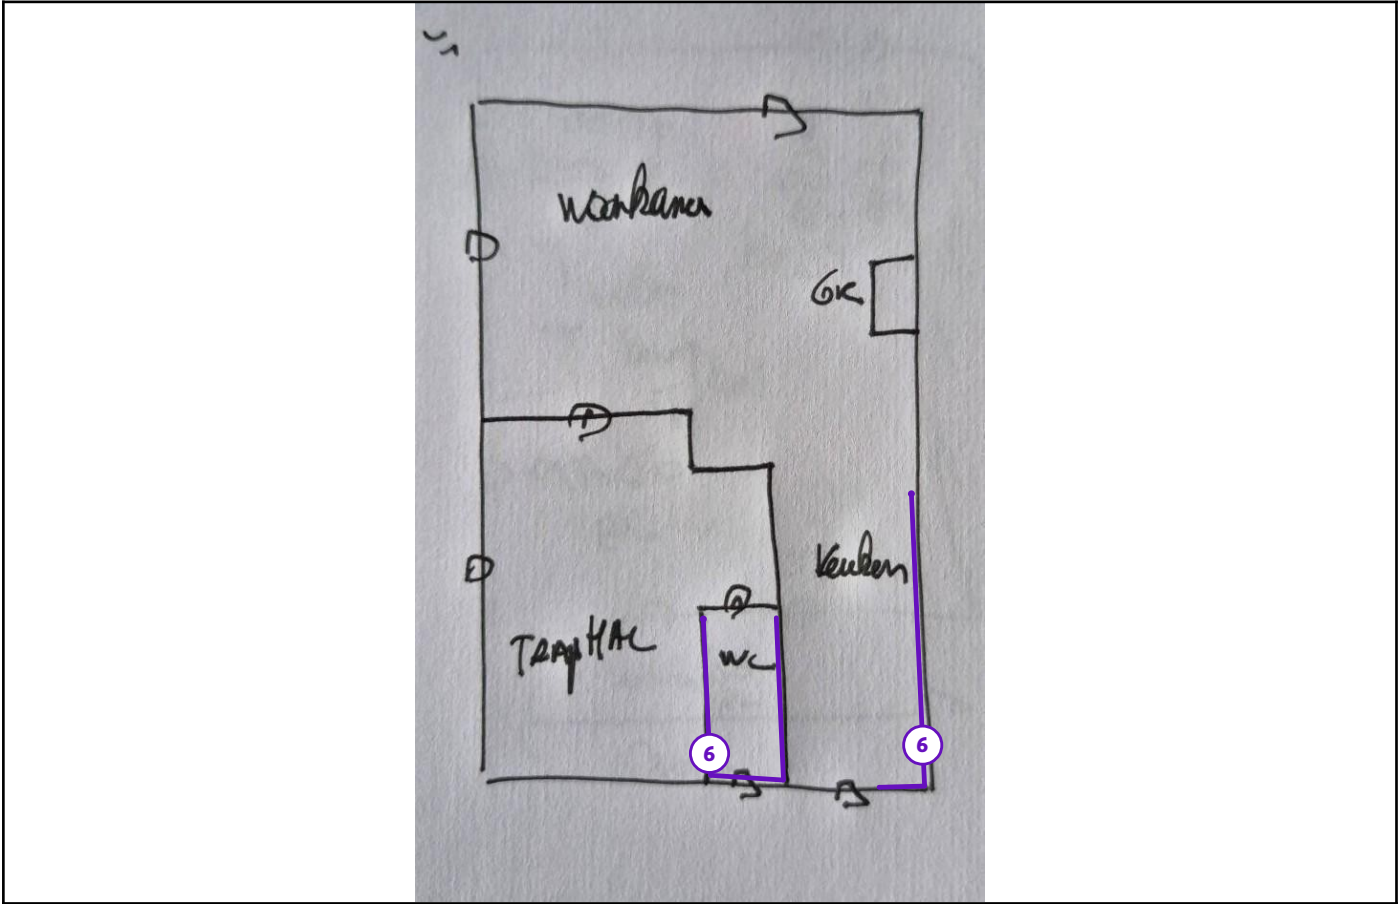
# Plan 1.9: 1ste verdieping kopie kopie kopie

| Beschrijving | Type | Actie |
|---|---|---|
| 6. wandtegels ( zwarte lijm) | Advies | - |

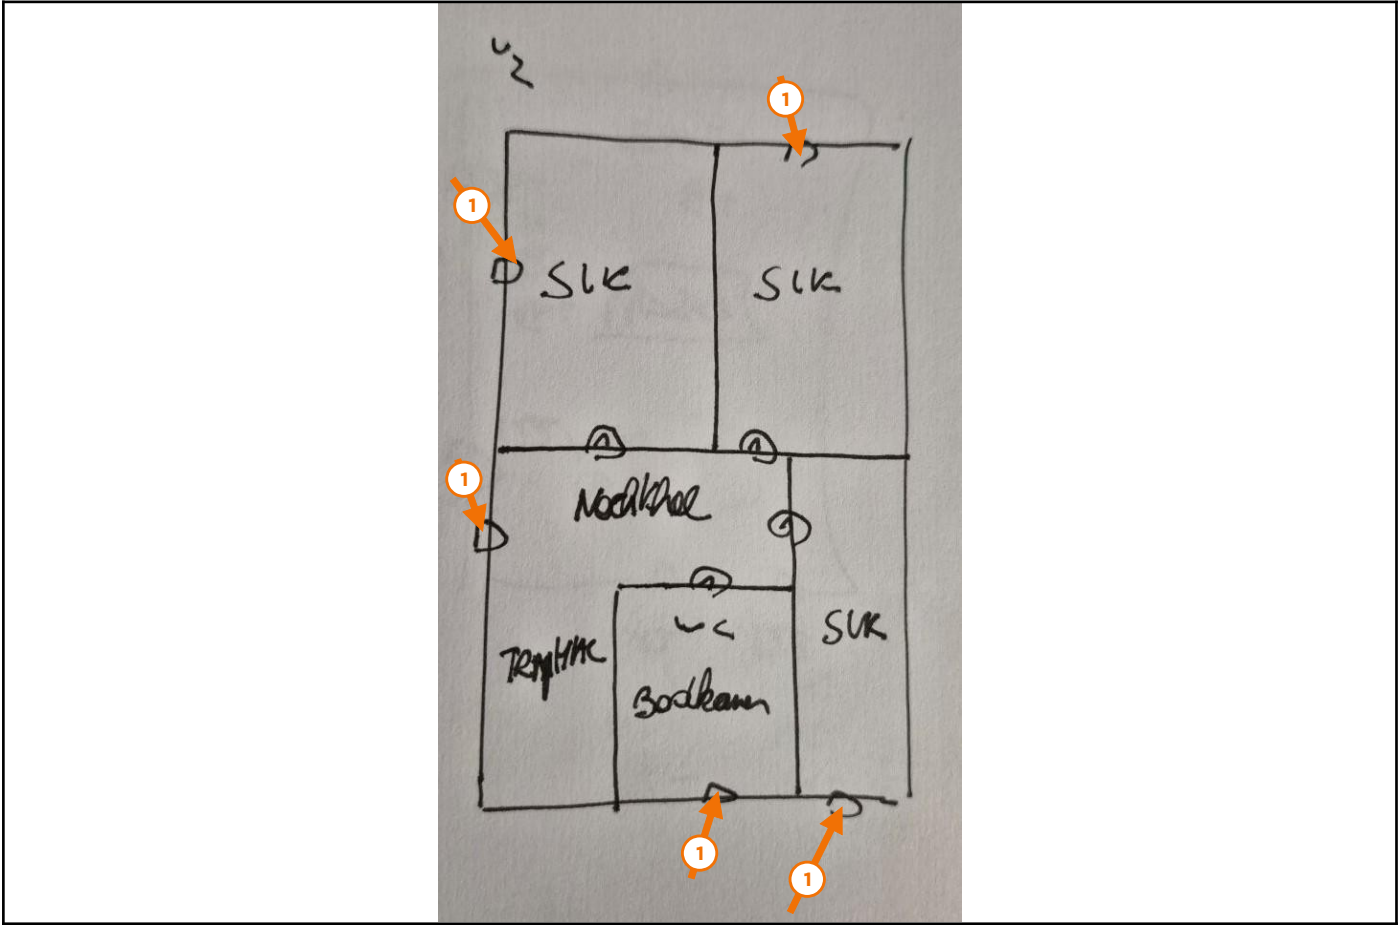
# Plan 1.12: 2de verdieping kopie kopie

| Beschrijving | Type | Actie |
|---|---|---|
| 1. mastiek (ramen) | Asbestmateriaal | <a href="#">Verwijderen</a> |

- Eenvoudige handelingen: mag via doe-het-zelf of door werknemer(s) met opleidingsattest eenvoudige handelingen
- Gebruik persoonlijk beschermingsmiddelen: draag een halfgelaatsmasker (FFP3), een beschermend overall, handschoenen.
- Voorkom stofvorming: Bevochtig de kit tijdens het werk continu met water om het vrijkomen van asbestvezels te minimaliseren.
- Gebruik alleen handgereedschap: Gebruik geen mechanische gereedschappen zoals een boormachine of slijptol, omdat deze vezels kunnen losmaken. Gebruik schroevendraaiers of een handzaag voor het losmaken van de kit.

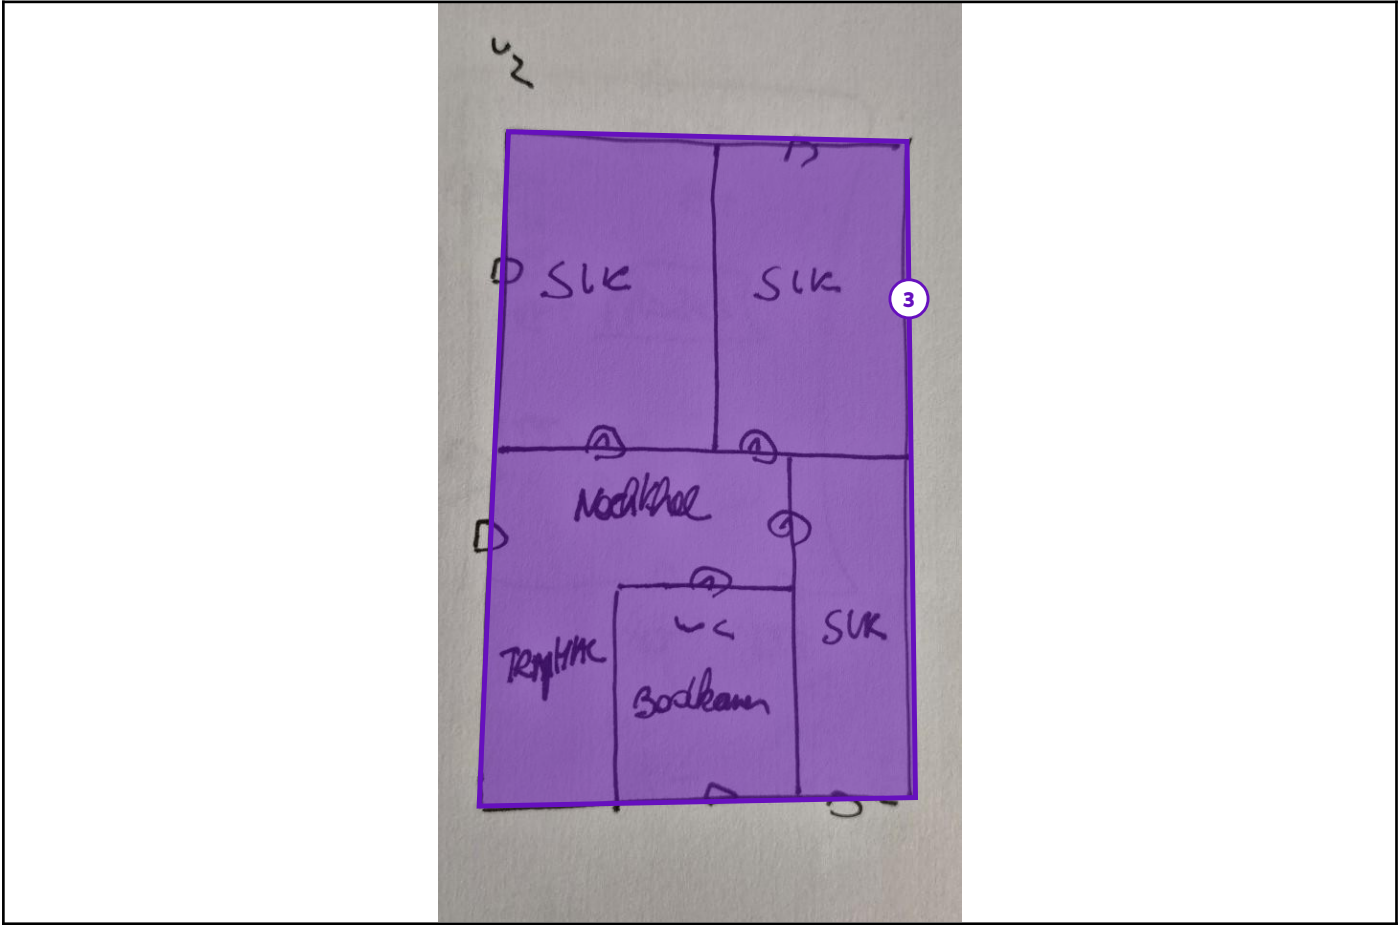
# Plan 1.13: 2de verdieping kopie kopie kopie

| Beschrijving | Type | Actie |
|---|---|---|
| 3. platte dak (hoofddak) | Beperking | - |
