Asbestinventarisatetest

Latemdreef 45, 9630 Zwalm

Attestnummer : 20250728-000148.000

Niet-asbestveilig

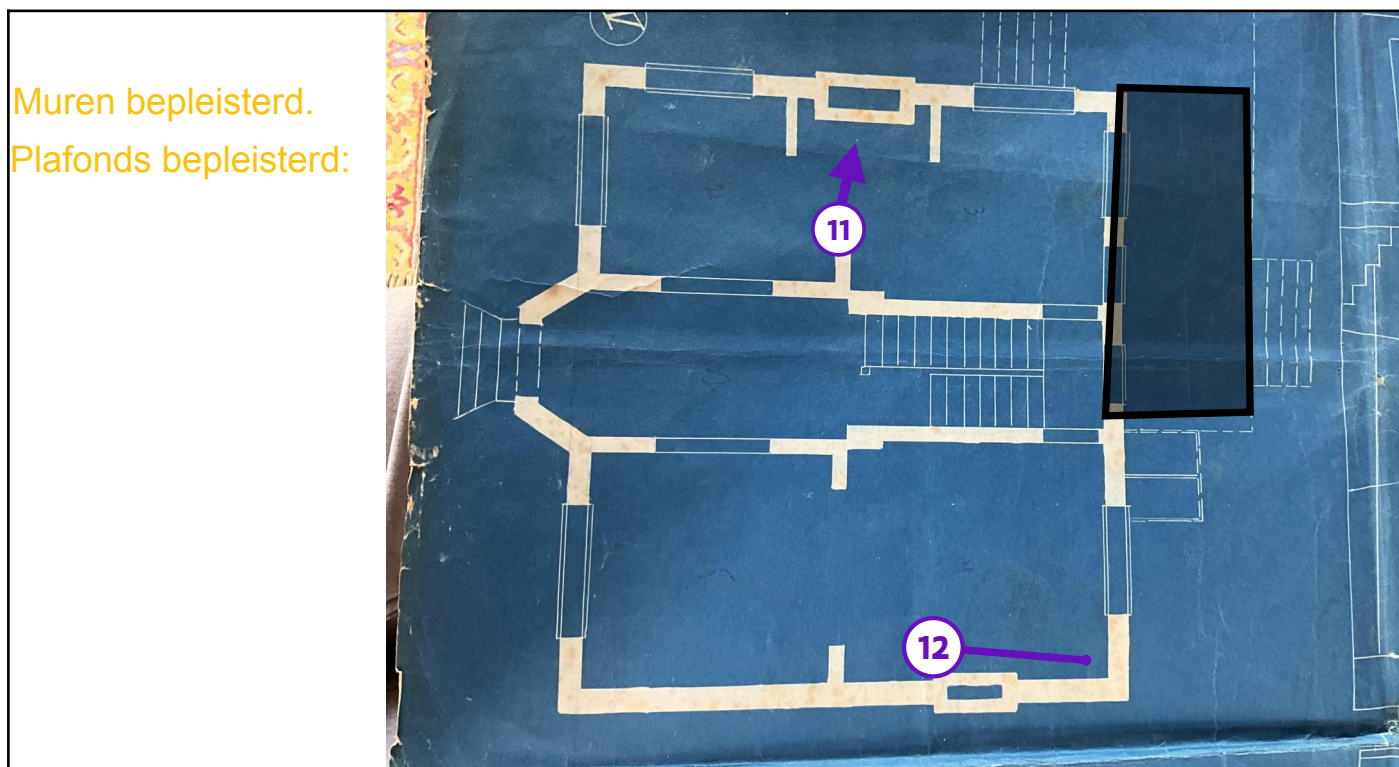
Plan 1.2: Glv

Beschrijving	Type	Actie
11. Kachelkoord (visueel niet verdacht)	Advies	-
12. Tegellijn niet zichtbaar	Advies	-
17. Muurpleister	Geen asbest	-
18. Plafondpleister	Geen asbest	-

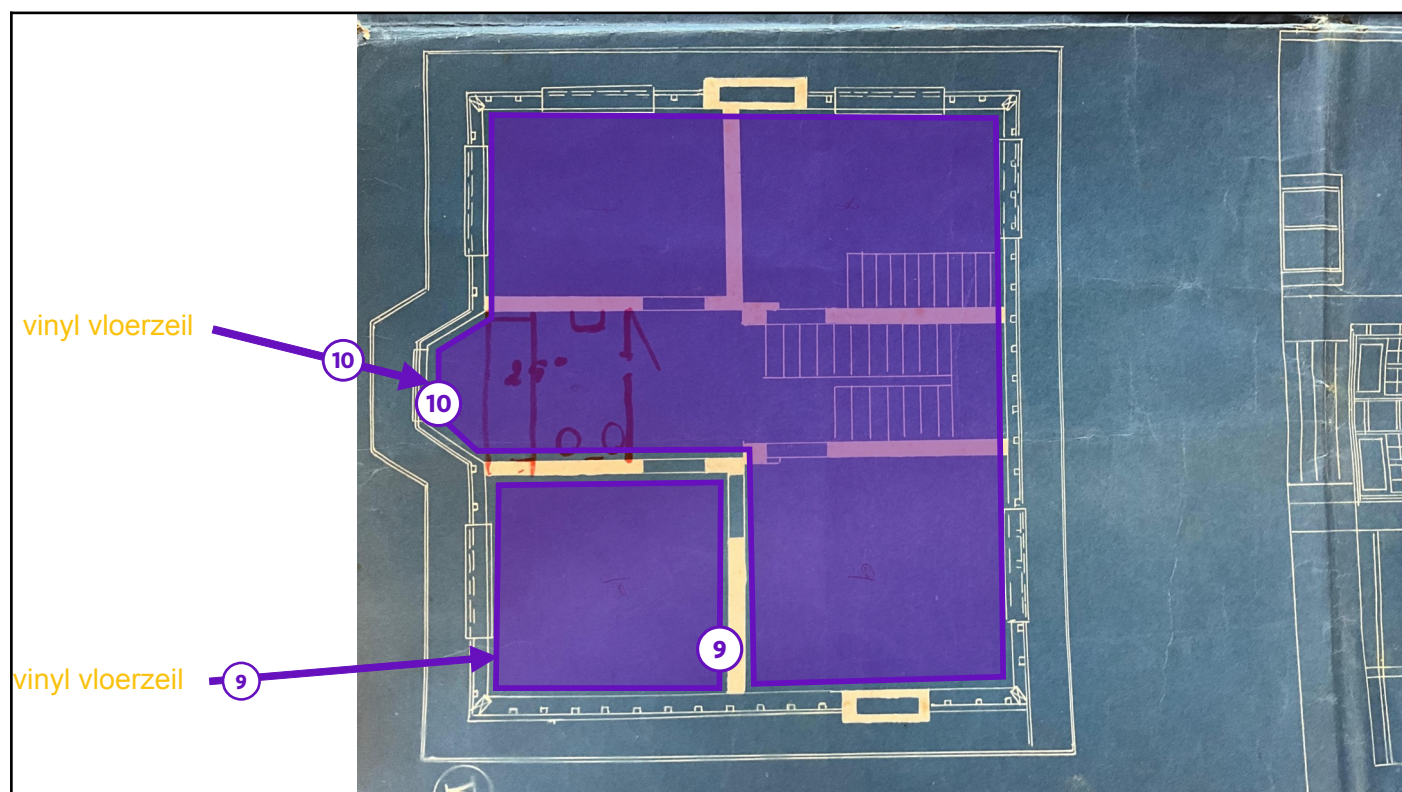
Plan 1.3: Vd1

Beschrijving	Type	Actie
9. Vinylvloer slaapkamer niet verdacht	Advies	-
10. Vinylvloer niet verdacht	Advies	-

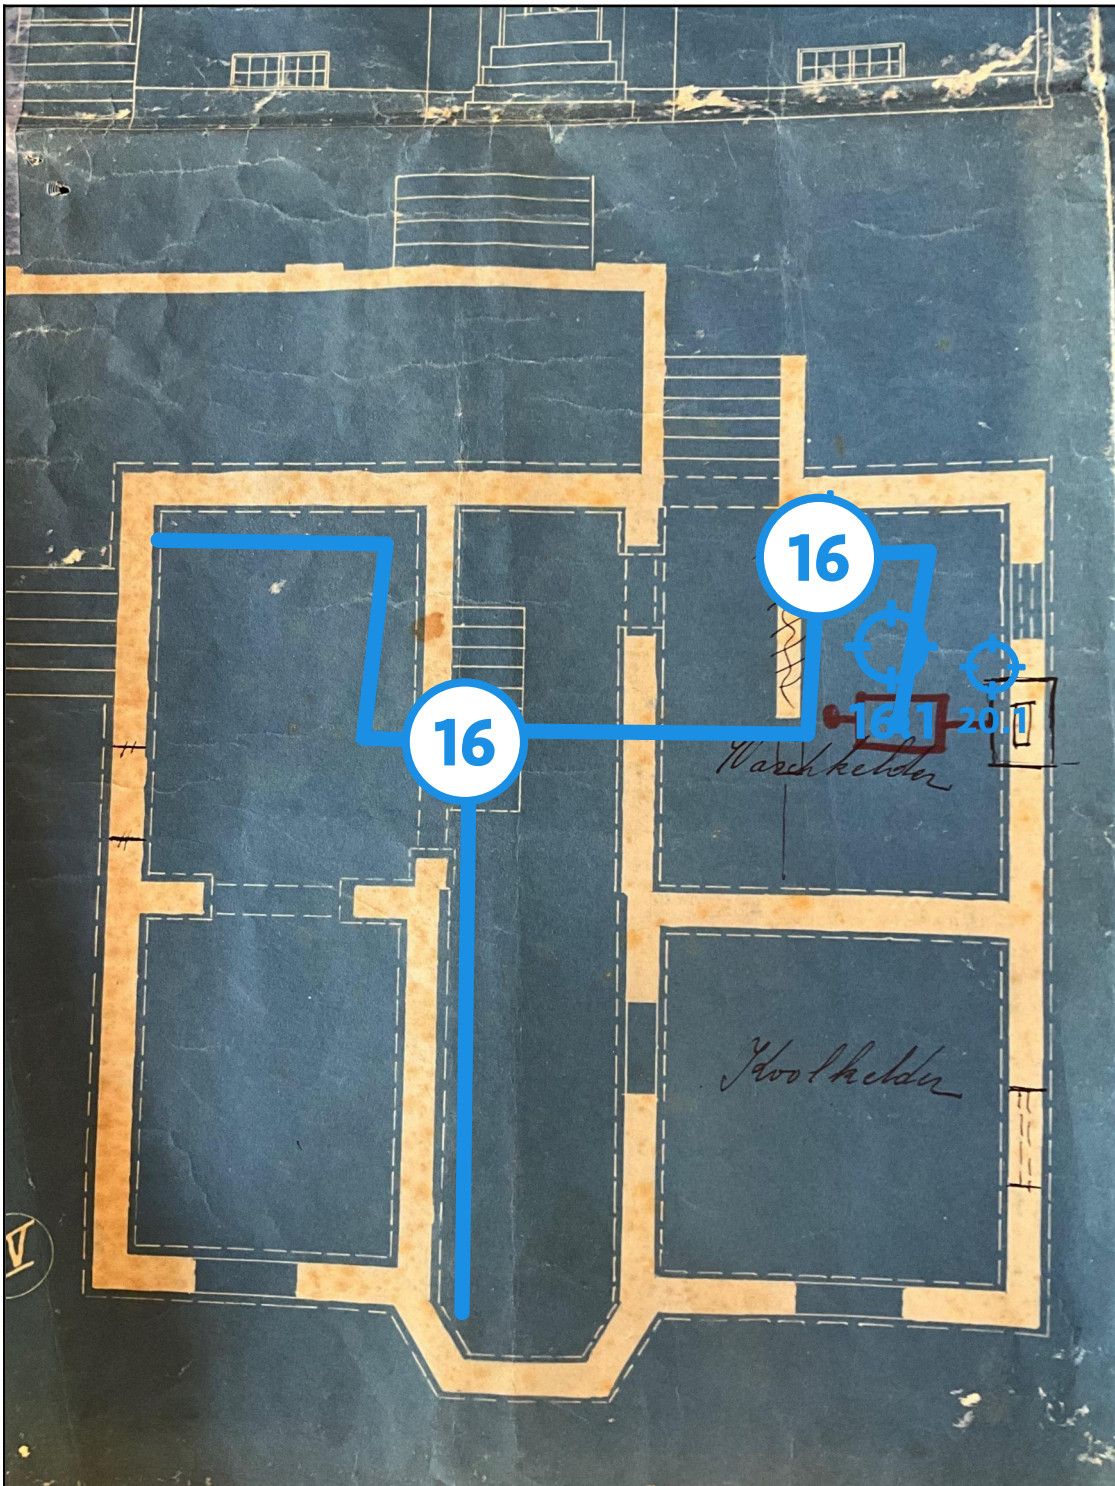
Plan 1.7: kelder

alle wanden cementering/deels cementering

16. Leidingisolatie: verdacht (karton)	Geen asbest	-
16.1 Code: 04	Puntmonster	-
20. Cementering binnentoepassing kelder (met staalname)	Geen asbest	-
20.1 Code: 03	Mengmonster	-

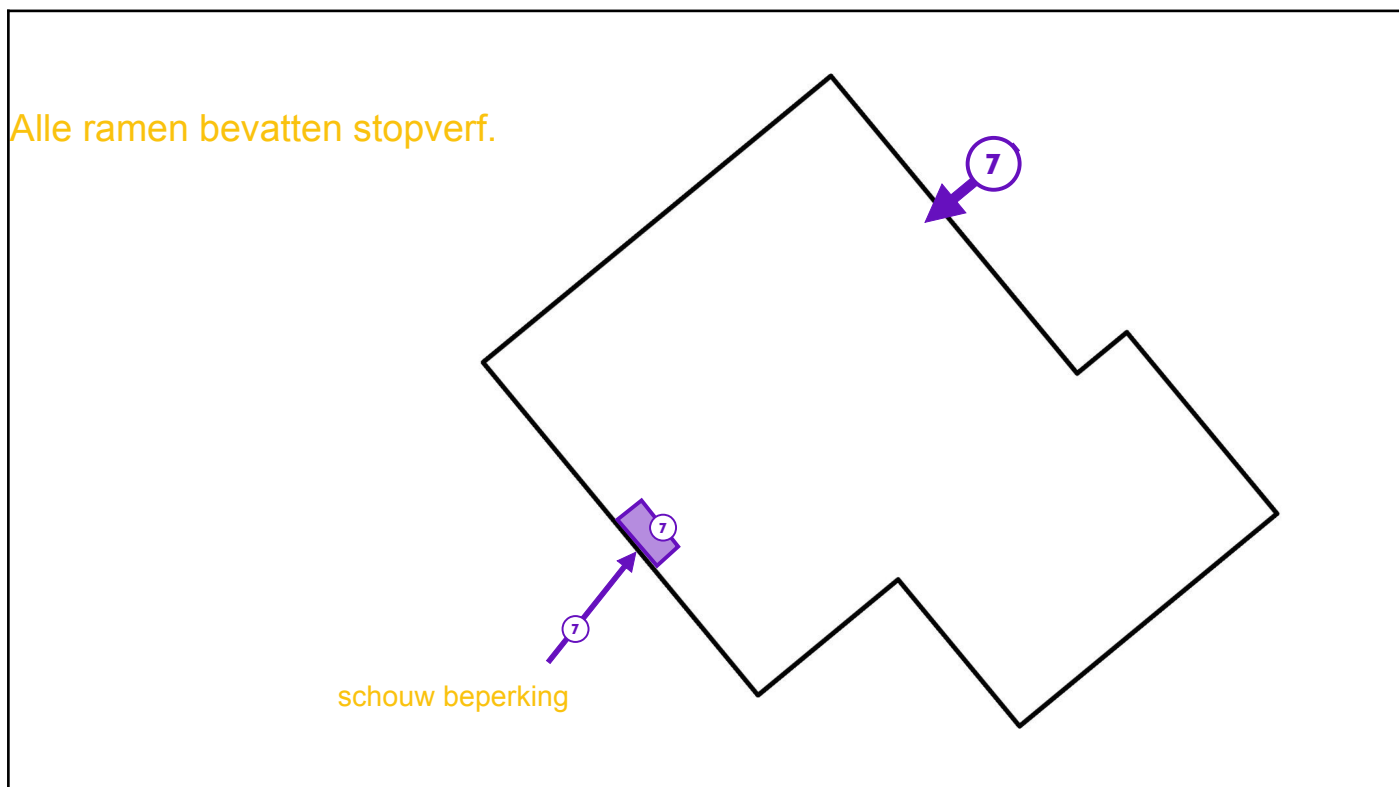
Plan 1.8: Woning plan

Beschrijving	Type	Actie
7. Schouw	Beperking	-
22. Kit kozijn-glas	Geen asbest	-

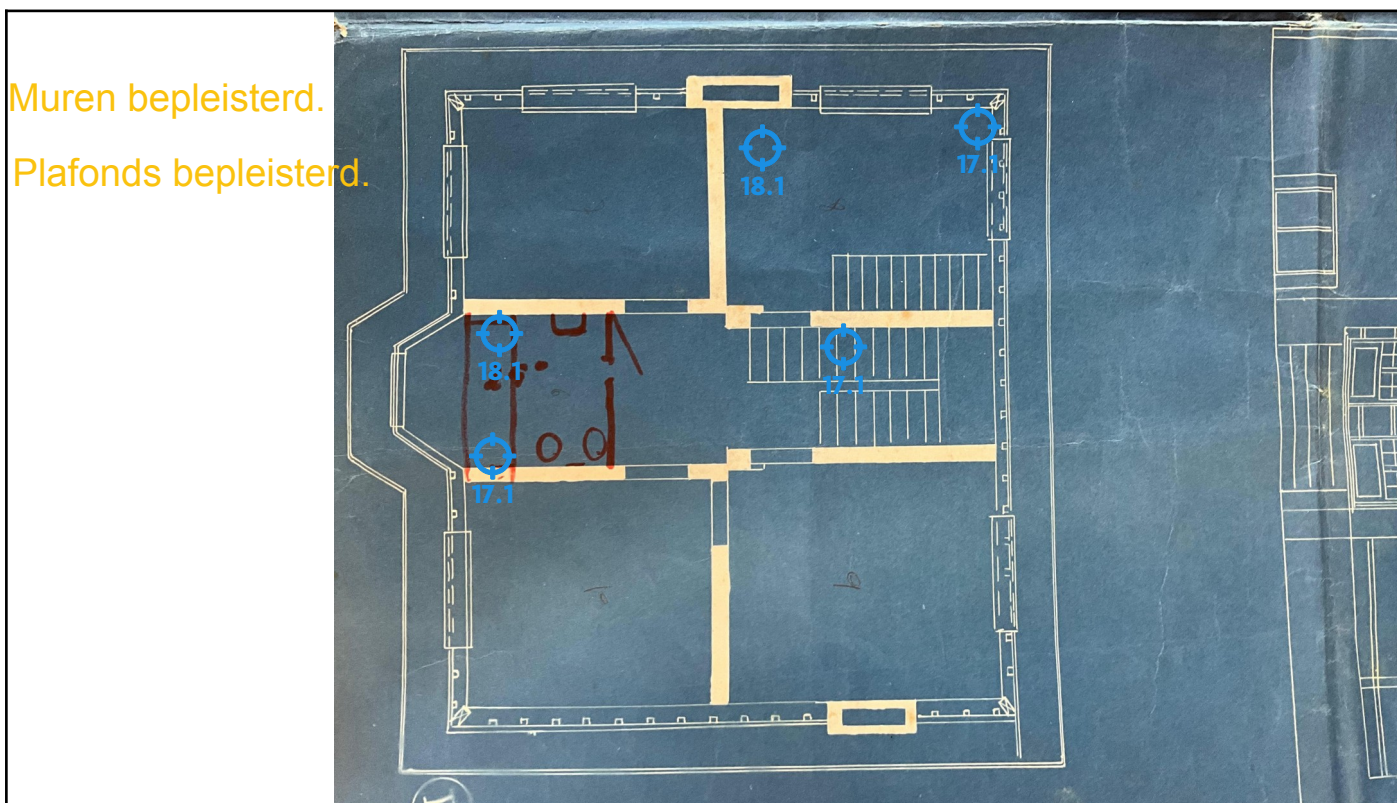
Plan 1.9: Vd1

Muren bepleisterd.

Plafonds bepleisterd.

Beschrijving	Type	Actie
17. Muurpleister	Geen asbest	-
17.1 Code: 01	Mengmonster	-
18. Plafondpleister	Geen asbest	-
18.1 Code: 02	Mengmonster	-

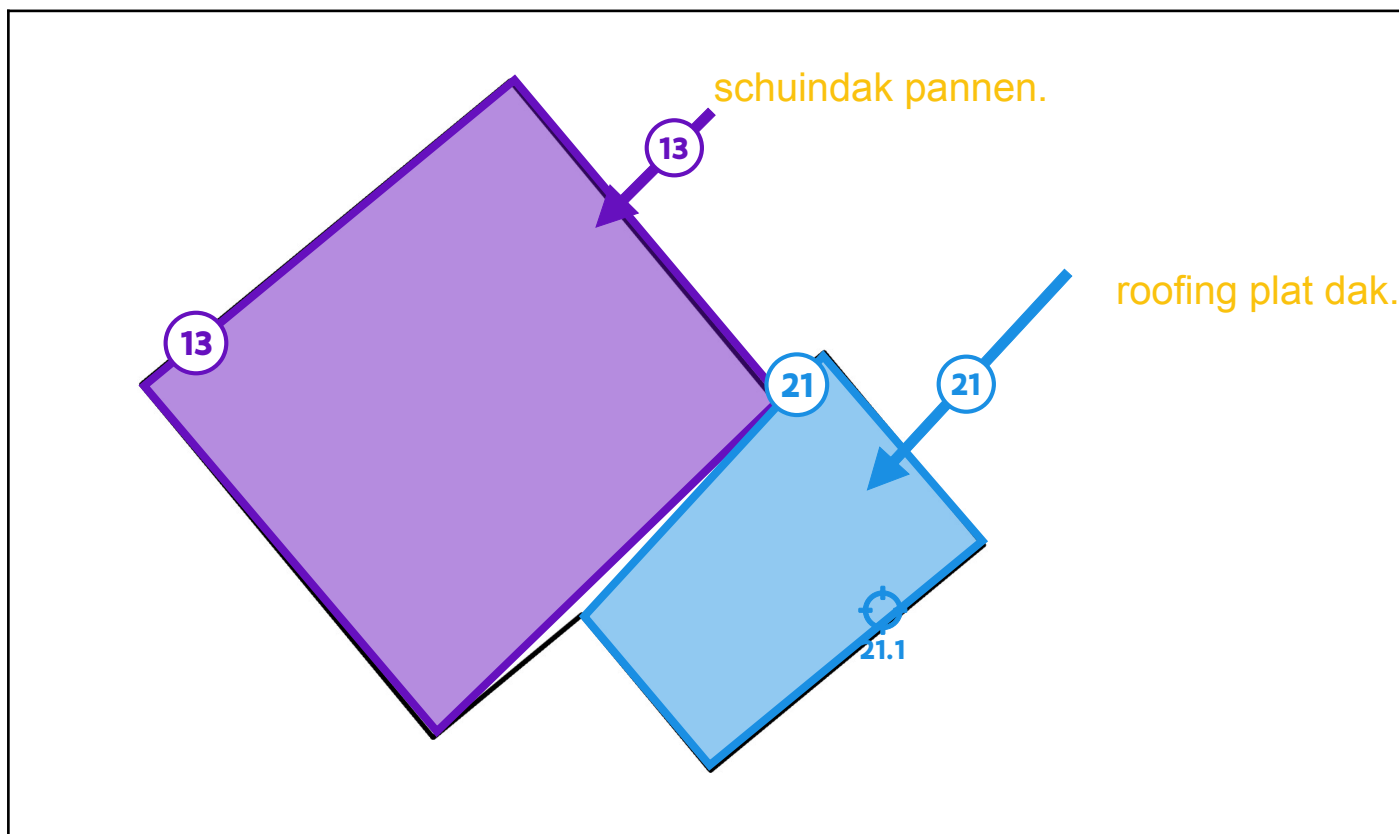
Plan 1.10: Woning plan

Beschrijving	Type	Actie
13. Onderdak niet verdacht	Advies	-
21. Roofing veranda	Geen asbest	-
21.1 Code: 08	Puntmonster	-

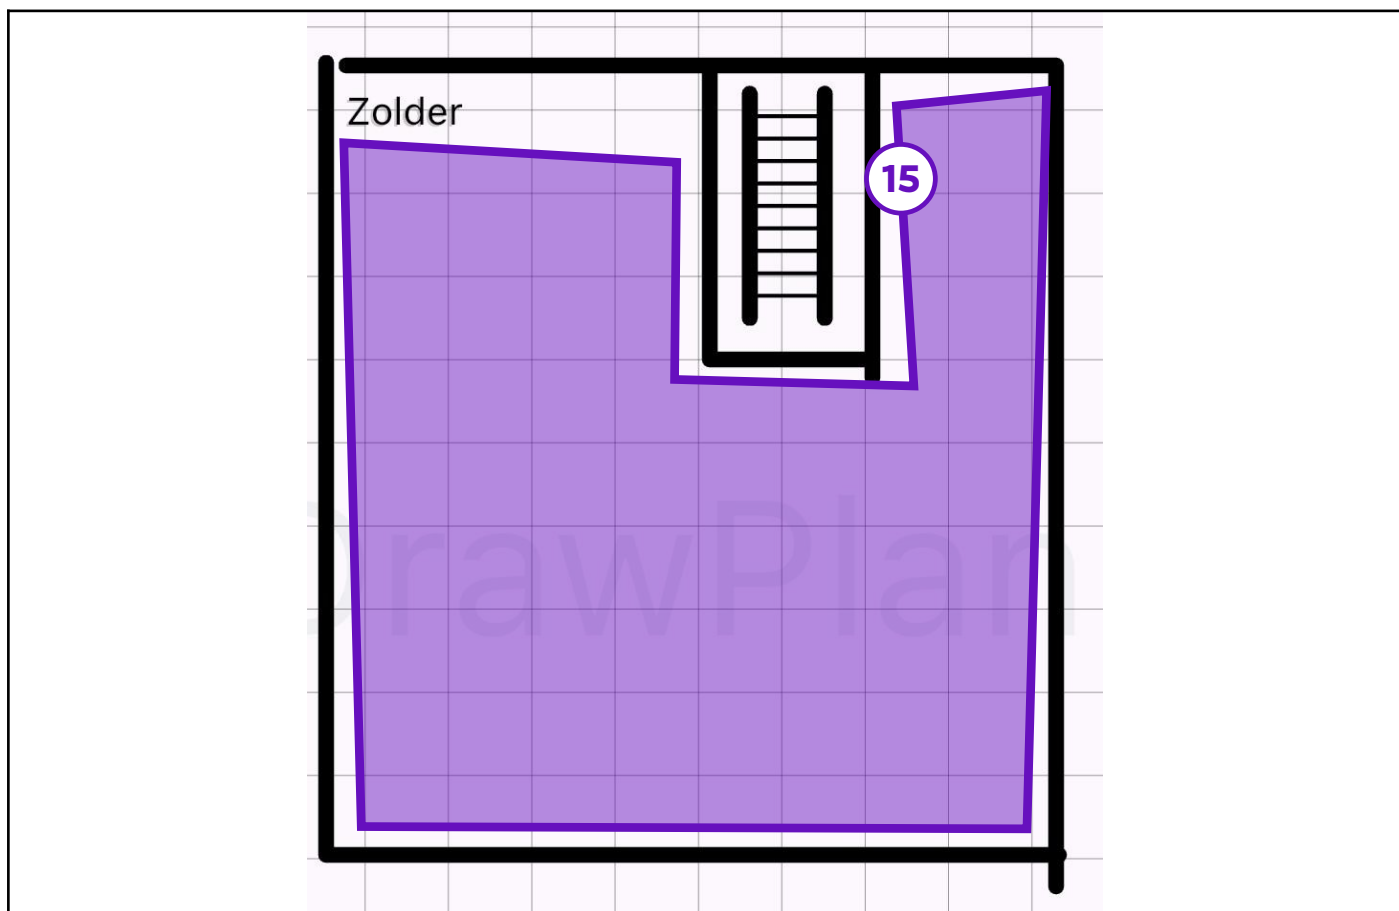
Plan 1.11: Zolder kopie

Beschrijving	Type	Actie
15. Vinylvloer niet verdacht	Advies	-

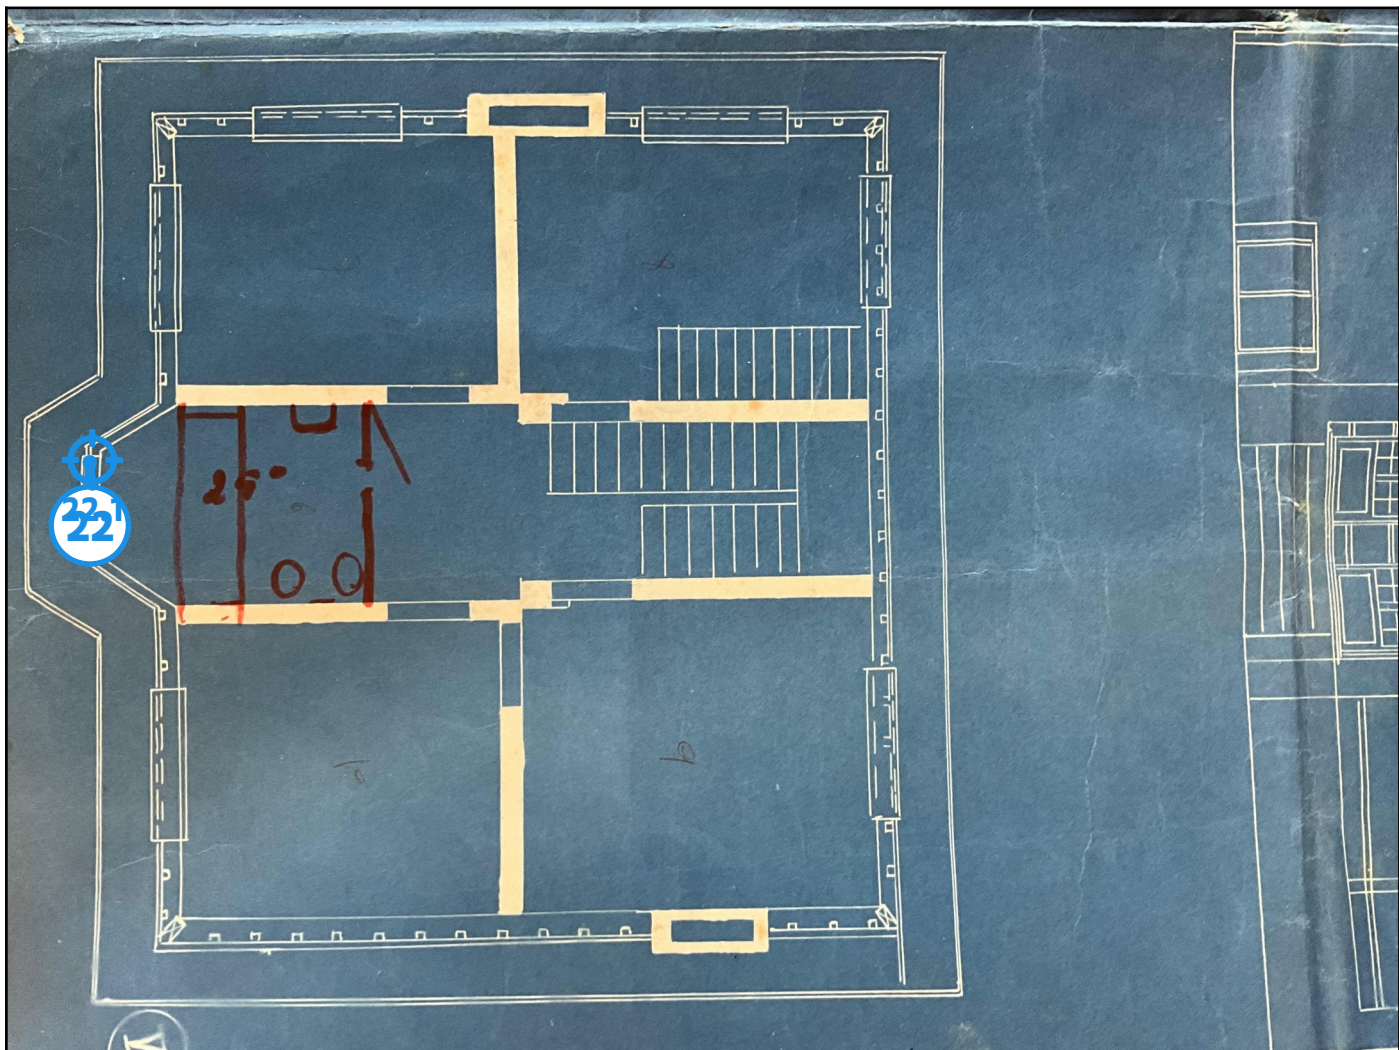
Plan 1.12: Vd1

Beschrijving	Type	Actie
22. Kit kozijn-glas	Geen asbest	-
22.1 Code: 05	Puntmonster	-

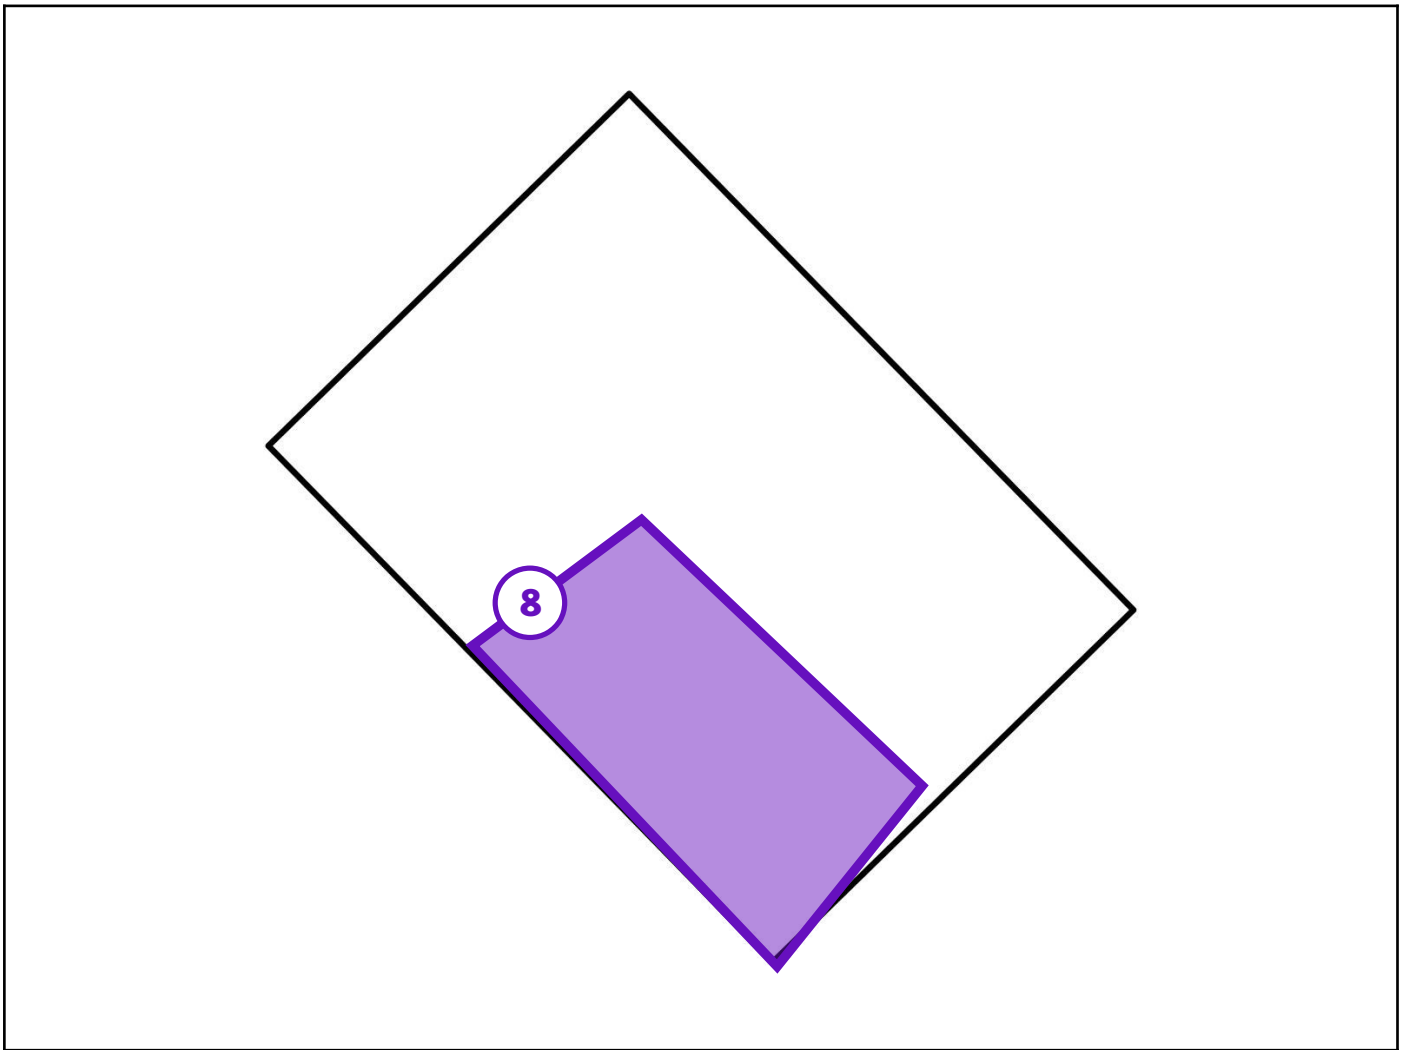
Plan 4.2: Schuur plan

Beschrijving	Type	Actie
8. Kelder varkenshok	Beperking	-

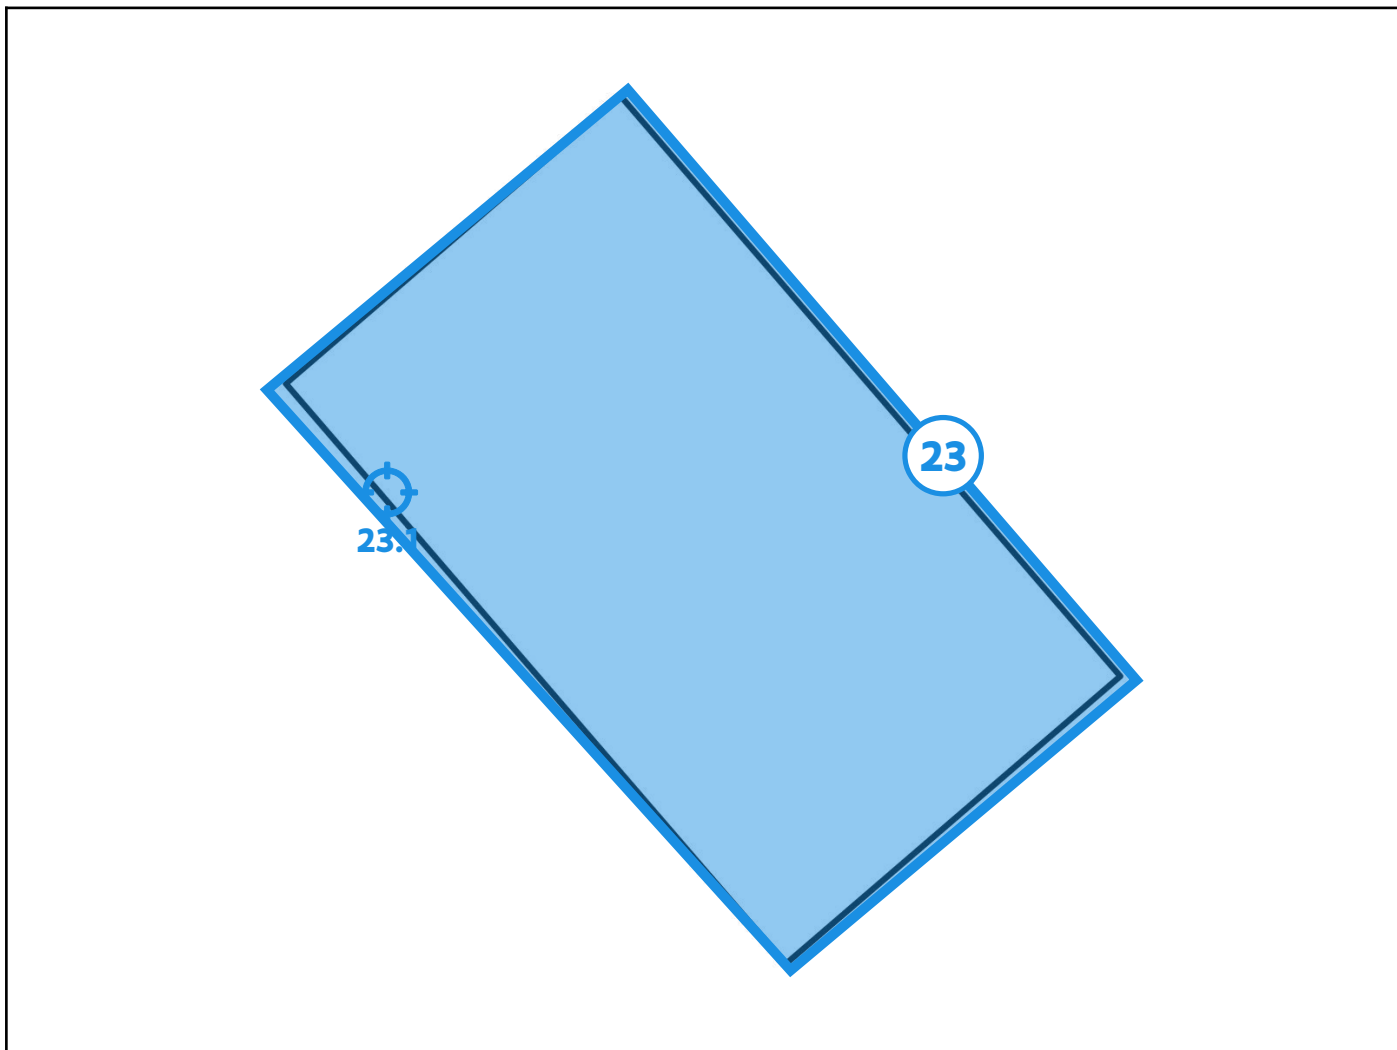
Plan 6.1: Duivenhok plan

Beschrijving	Type	Actie
23. Roofing tuinhuis	Geen asbest	-
23.1 Code: 07	Puntmonster	-

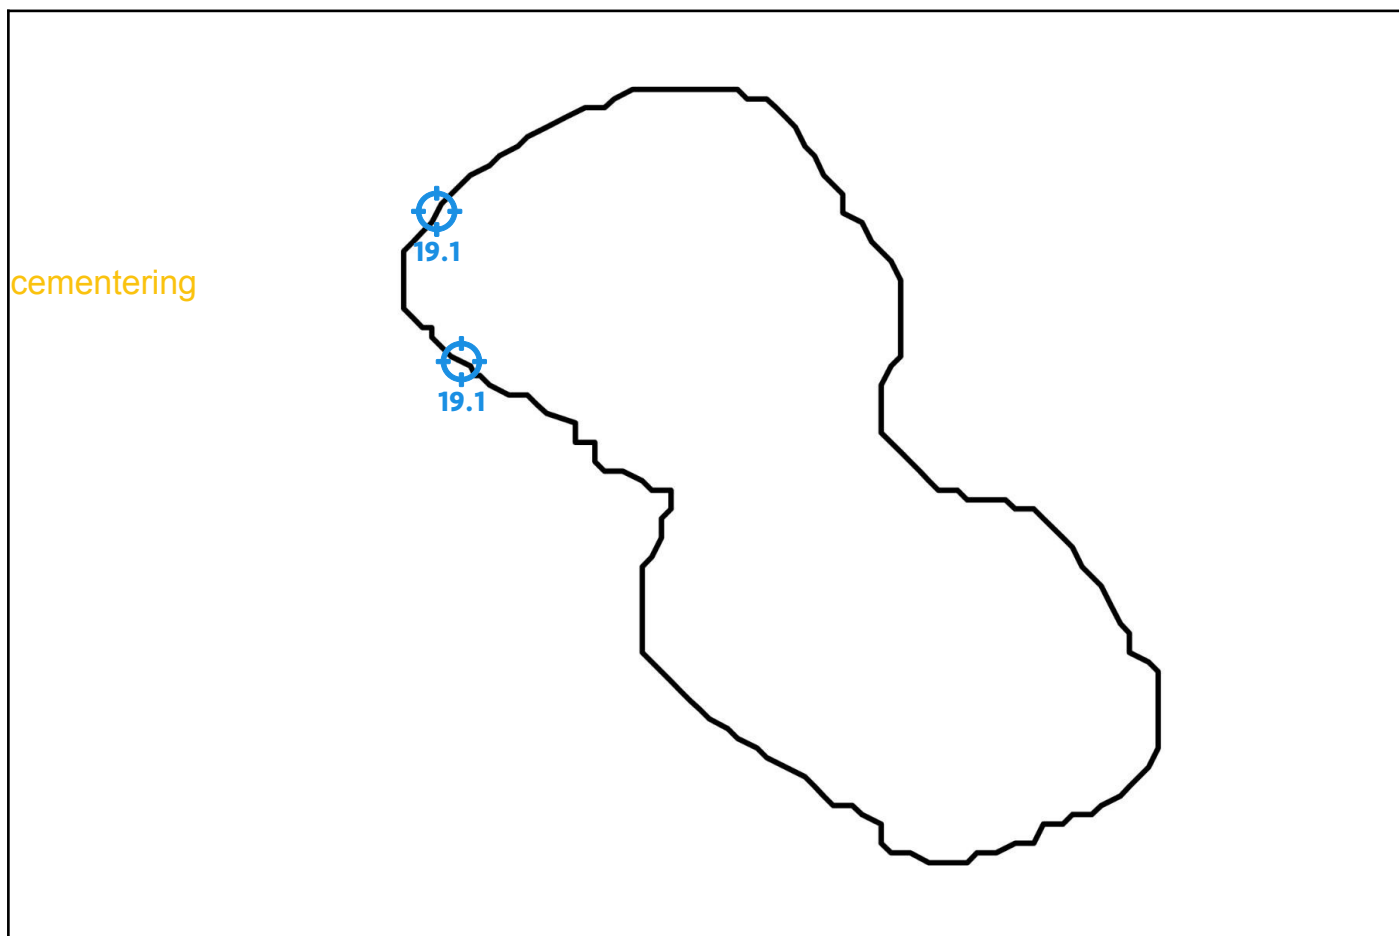
Plan 10.1: Zwembad plan

Beschrijving	Type	Actie
19. Cementering zwembad buiten	Geen asbest	-
19.1 Code: 06	Mengmonster	-

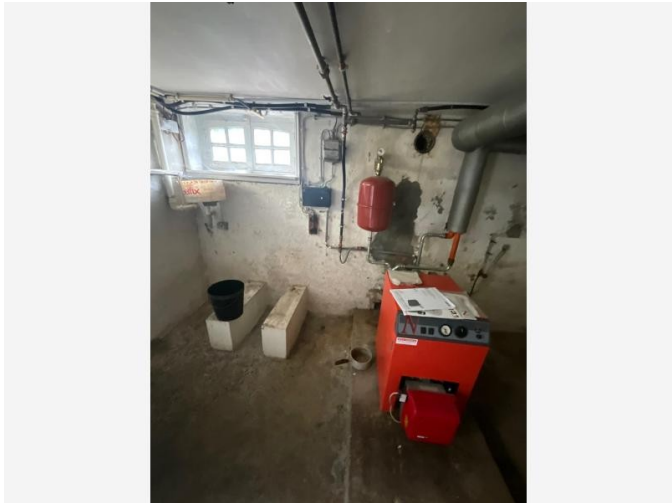
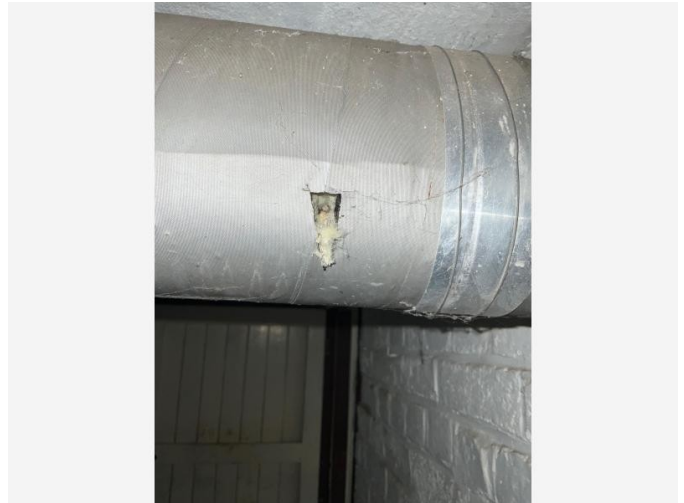
Geen asbest

Beschrijving	Leidingisolatie: verdacht (karton)
Omgeving	Binnen
Primaire drager	HVAC infrastructuur en uitrusting
Bindmiddel van materiaal	Karton - papier - viltachtig
Gebondenheid op basis van bindmiddel	Niet-hechtgebonden
Hoeveelheid (lengte - omtrek - dikte - aantal)	<ul style="list-style-type: none">• 20,00 m - 30,00 cm - 1,00 cm - 1 stuk
Totaal volume	0,06 m ³
Identificatiemethode	Vaststelling met monstername
Destructieve handeling voor identificatie	Nee
Opmerking	<p>De vermelde lengtes, omtrekken en diktes betreffen een bereedeneerde schatting. Er worden geen rechten verleend aan deze lengtes, omtrekken en diktes . De dikte is een schatting die voorkomt uit de monsterplaatsen en is daarom niet altijd representatief.</p> <p>Notitie : Er werden mengmonsters genomen volgens de richtlijnen van het inspectieprotocol. Er kunnen bijkomende stalen genomen worden om bepaalde zones uit te sluiten</p> <p>Er werden mengmonsters genomen volgens de richtlijnen van het inspectieprotocol.</p> <p>Er kunnen bijkomende stalen genomen worden om bepaalde zones uit te sluiten</p>

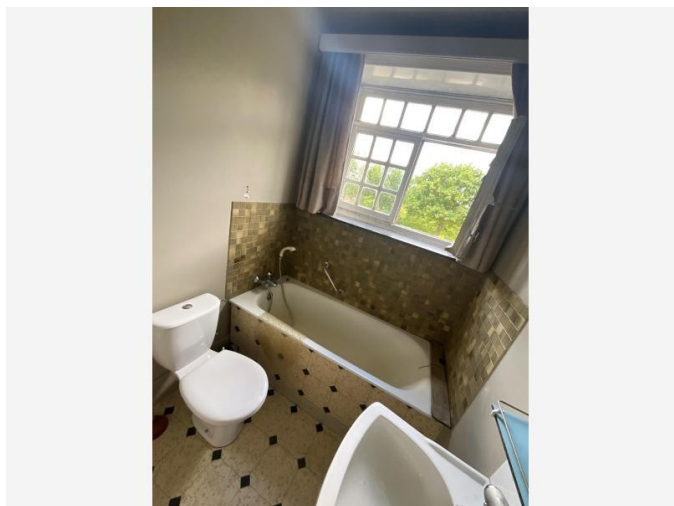
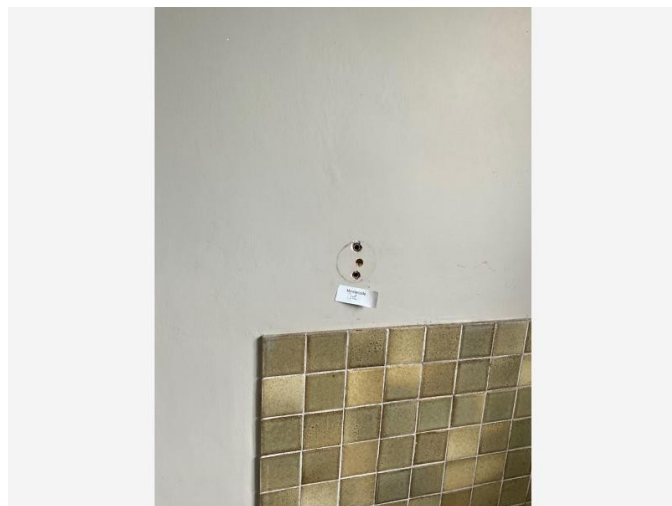
Geen asbest

Beschrijving	Muurpleister
Omgeving	Binnen
Primaire drager	Binnenwand
Bindmiddel van materiaal	Gips - kalk
Gebondenheid op basis van bindmiddel	Niet-hechtgebonden
Hoeveelheid (oppervlakte - dikte - aantal)	• 250,00 m ² - 1,00 cm - 1 stuk
Totaal volume	2,50 m ³
Identificatiemethode	Vaststelling met monstername
Destructieve handeling voor identificatie	Nee
Opmerking	<p>Volgens het inspectieprotocol is een monstername van het pleisterwerk verplicht om dit te identificeren als niet-asbesthoudend.</p> <p>Locatie staalnames: individuele ruimte:slaapkamer / natte ruimte:badkamer / stookplaats: niet bepleisterd / traphal: vd1</p> <p>De vermelde oppervlaktes en volumes betreffen een beredeneerde schatting. Er worden geen rechten verleend aan deze oppervlaktes/volumes. De dikte is een schatting die voorkomt uit de monsterplaatsen en is daarom niet altijd representatief.</p>

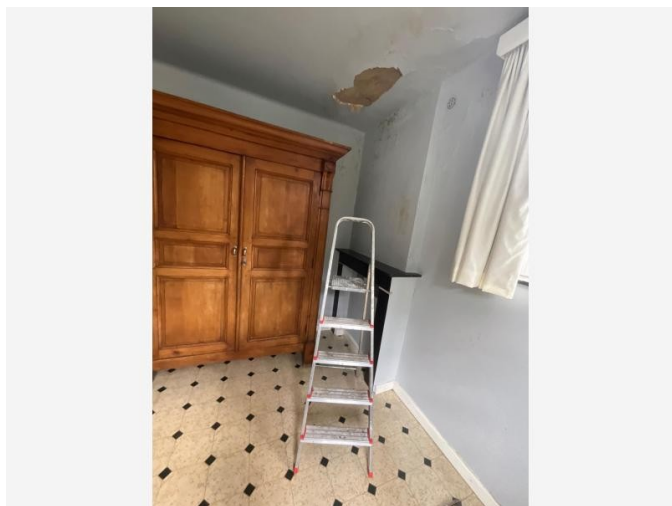
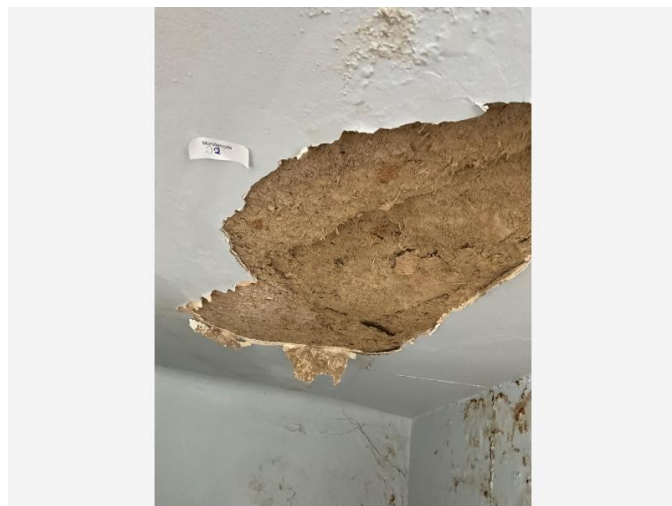
Geen asbest

Beschrijving	Plafondpleister
Omgeving	Binnen
Primaire drager	Plafond
Bindmiddel van materiaal	Gips - kalk
Gebondenheid op basis van bindmiddel	Niet-hechtgebonden
Hoeveelheid (oppervlakte - dikte - aantal)	• 200,00 m ² - 1,00 cm - 1 stuk
Totaal volume	2,00 m ³
Identificatiemethode	Vaststelling met monstername
Destructieve handeling voor identificatie	Nee
Opmerking	<p>Volgens het inspectieprotocol is een monstername van het pleisterwerk verplicht om dit te identificeren als niet-asbesthoudend.</p> <p>Locatie staalnames: individuele ruimte:Slaapkamer / natte ruimte:badkamer / stookplaats: niet bepleisterd/ traphal:glv</p> <p>De vermelde oppervlaktes en volumes betreffen een beredeneerde schatting. Er worden geen rechten verleend aan deze oppervlaktes/volumes. De dikte is een schatting die voorkomt uit de monsterplaatsen en is daarom niet altijd representatief.</p>

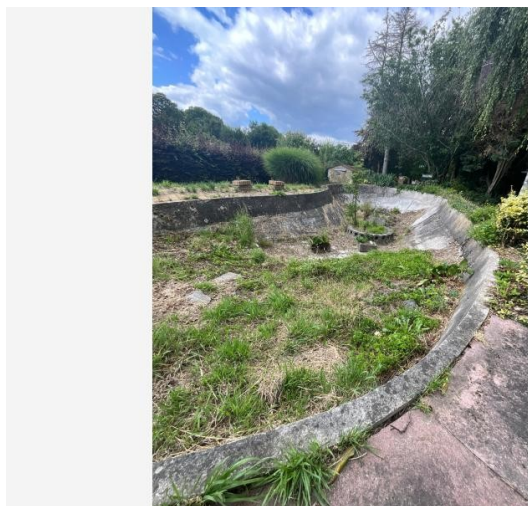
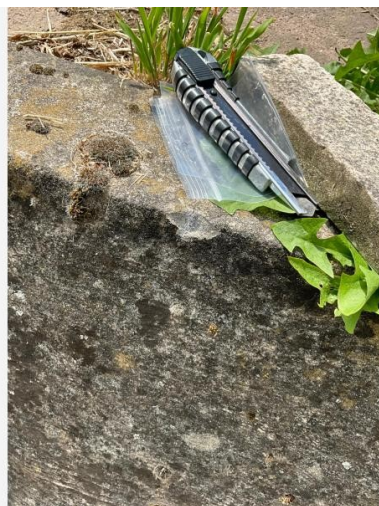
Fiche 19: Cementering zwembad buiten

Geen asbest

Beschrijving	Cementering zwembad buiten
Omgeving	Buiten
Primaire drager	Bodem
Bindmiddel van materiaal	Cement
Gebondenheid op basis van bindmiddel	Hecht
Hoeveelheid (gewicht - aantal)	<ul style="list-style-type: none">• 100,00 kg - 1 stuk
Totaal gewicht	100,00 kg
Identificatiemethode	Vaststelling met monstername
Destructieve handeling voor identificatie	Nee
Opmerking	De vermelde oppervlaktes en volumes betreffen een beredeneerde schatting. Er worden geen rechten verleend aan deze oppervlaktes/volumes. De dikte is een schatting die voorkomt uit de monsterplaatsen en is daarom niet altijd representatief.

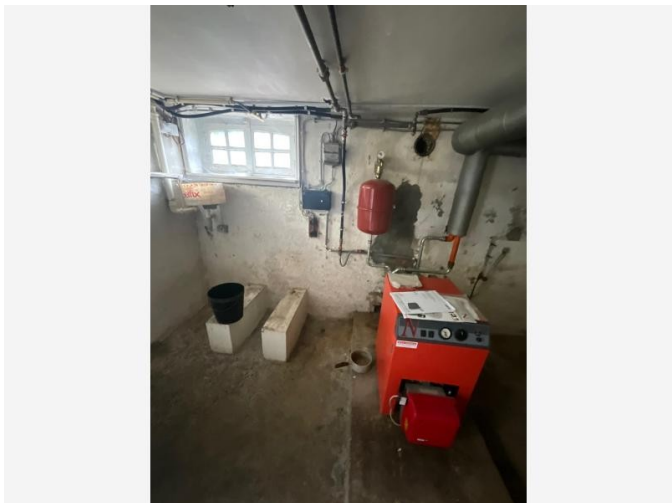
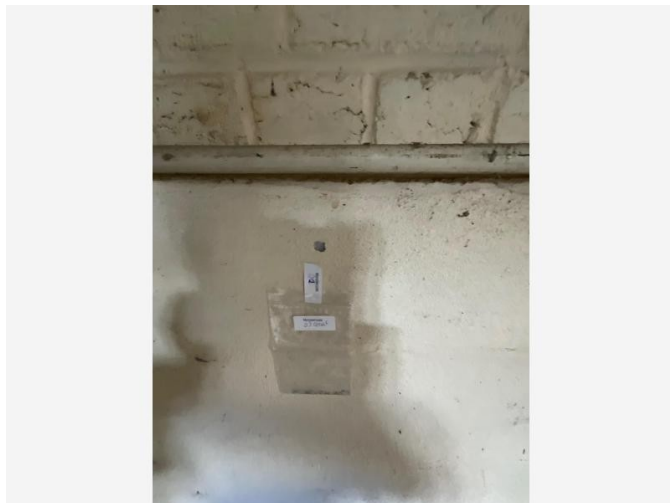
Fiche 20: Cementering binnentoepassing kelder (met staalname)

Geen asbest

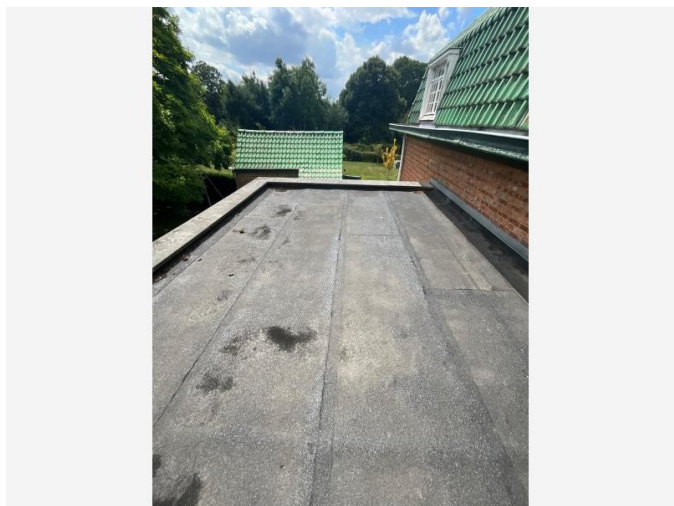
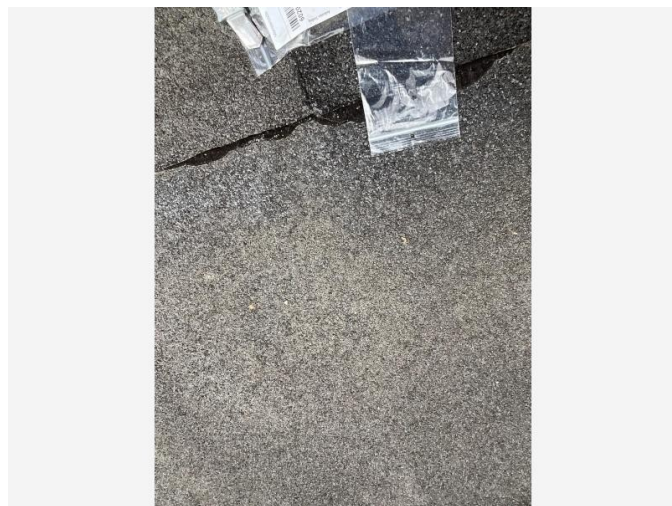
Fiche 21: Roofing veranda

Geen asbest

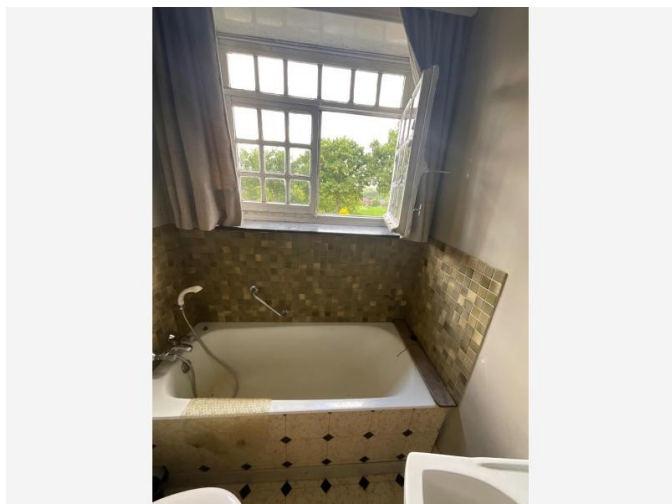
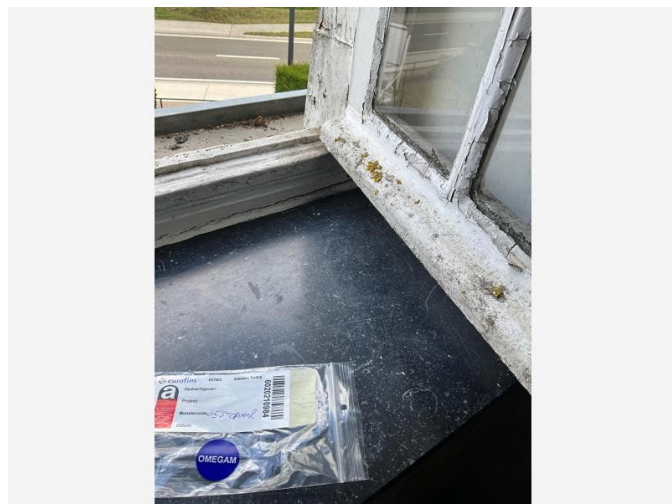
Fiche 22: Kit kozijn-glas

Geen asbest

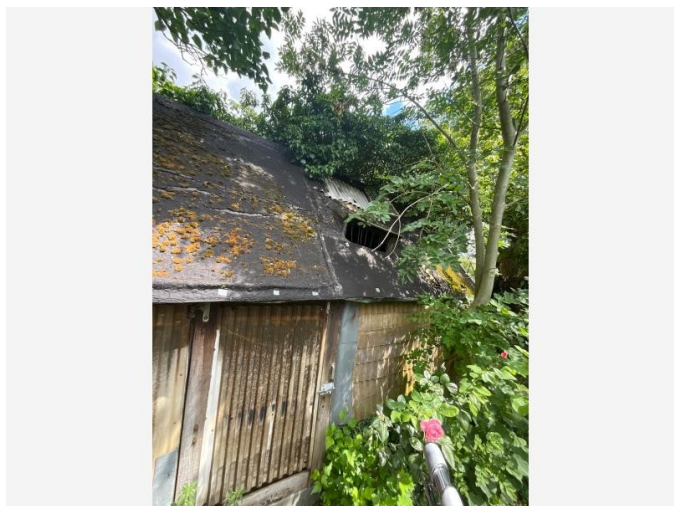
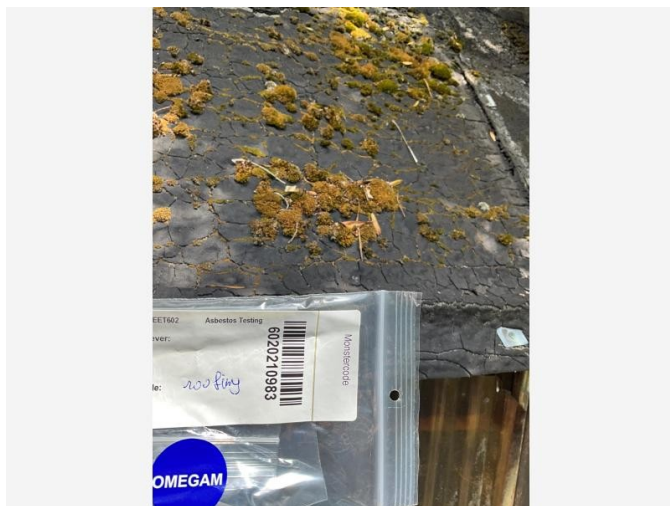
Fiche 23: Roofing tuinhuis

Geen asbest
