Asbestinventarisatetest

Rondebosstraat 28A, 1700 Dilbeek

Attestnummer : 20250301-000004.000

Uitgegeven op : 01.03.2025

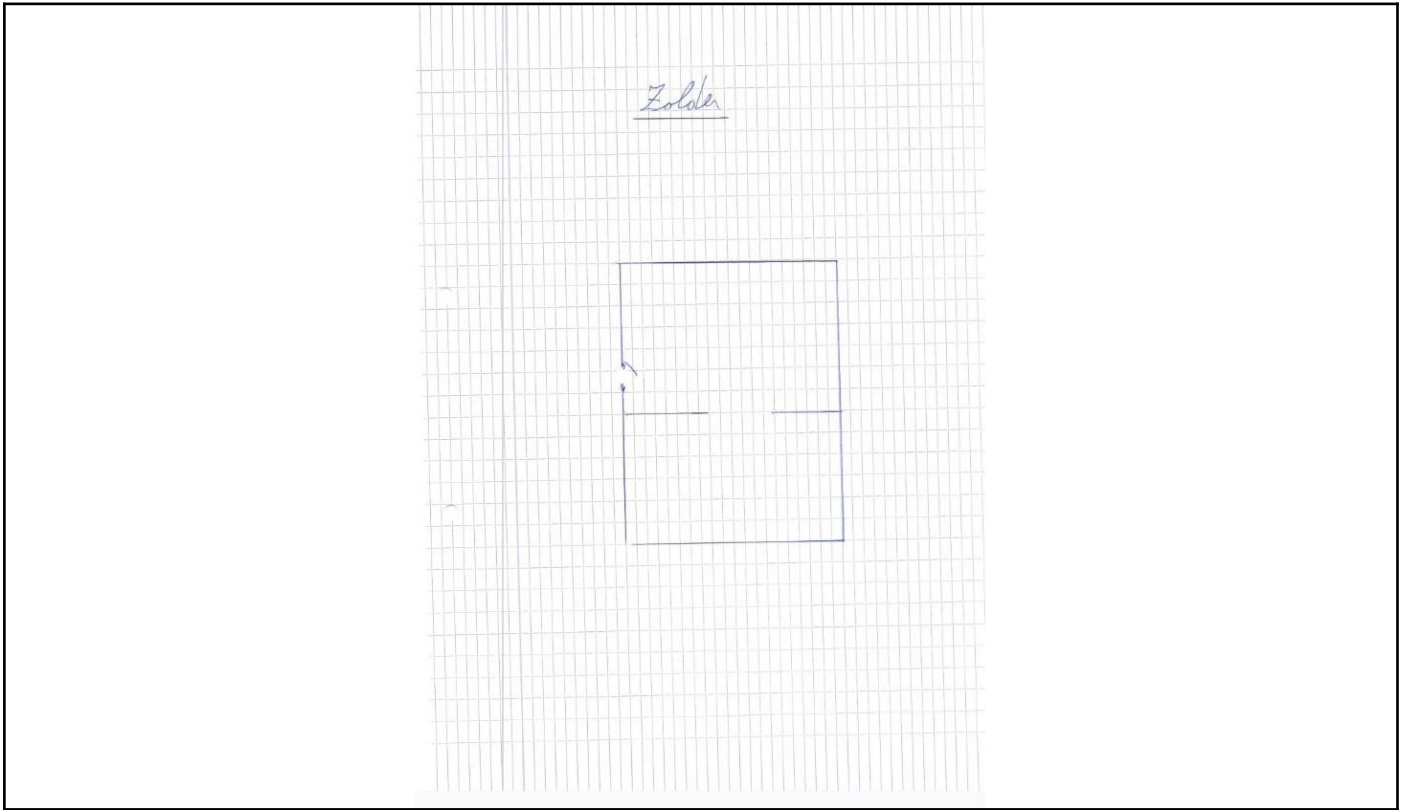
Plan 1.3: Zolder

Beschrijving	Type	Actie
1. Leien achterkant	Asbestmateriaal	Verwijderen
4. Pleisterwerk muren	Geen asbest	-
4.1 Code: 1.PLM	Mengmonster	-
5. Pleisterwerk plafond	Geen asbest	-
