Asbestinventarisatietest

Kruisberg 6, 2580 Putte

Attestnummer : 20251030-000074.000

Uitgegeven op : 30.10.2025

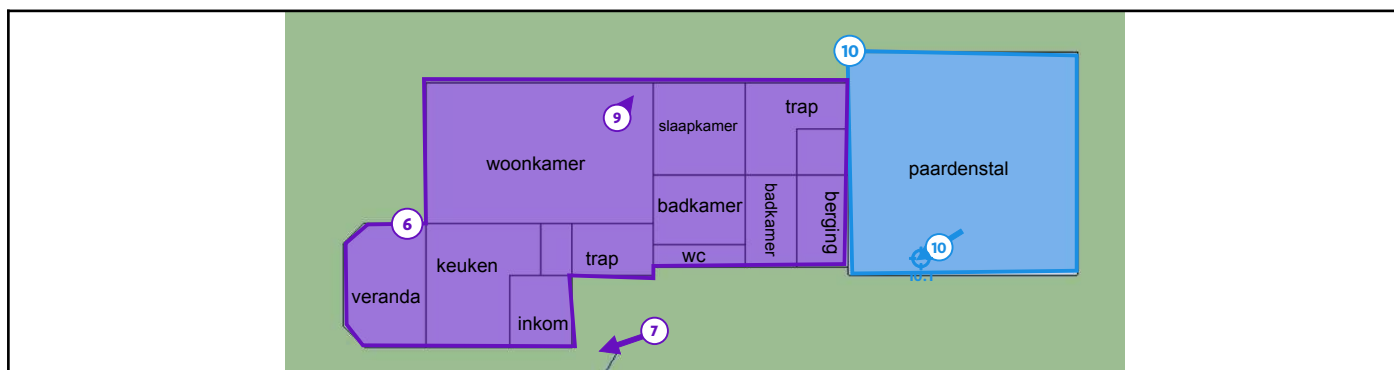
Plan 1.1: Gelijkvloers

Beschrijving	Type	Actie
6. Vloerafwerking + tegelwerken	Advies	-
7. Waterput	Advies	-
9. Kachel	Advies	-
10. Hellend dak stal (onderdak)	Geen asbest	-
10.1 Code: mm02	Puntmonster	-

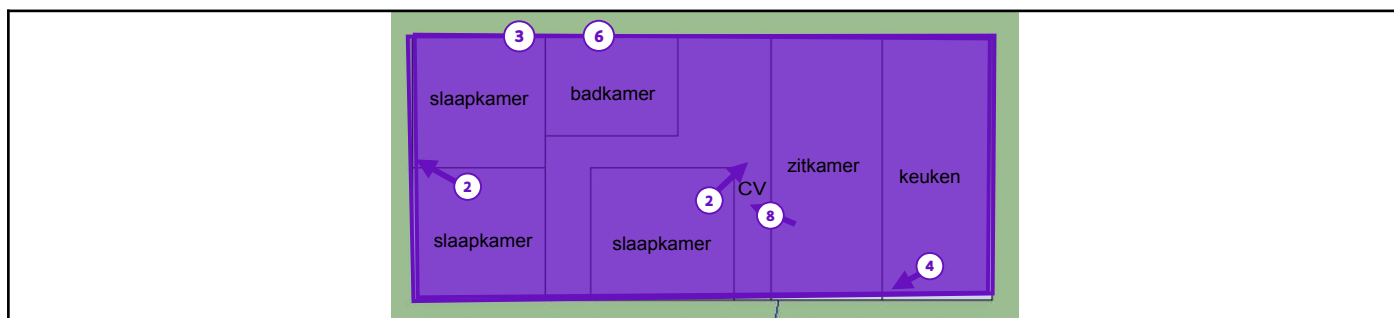
Plan 1.2: 1ste verdieping

Beschrijving	Type	Actie
2. Schouw	Beperking	-
3. Hellend dak woning (onderdak)	Advies	-
4. CV-ketel 2	Advies	-
6. Vloerafwerking + tegelwerken	Advies	-
8. CV-ketel 1	Advies	-

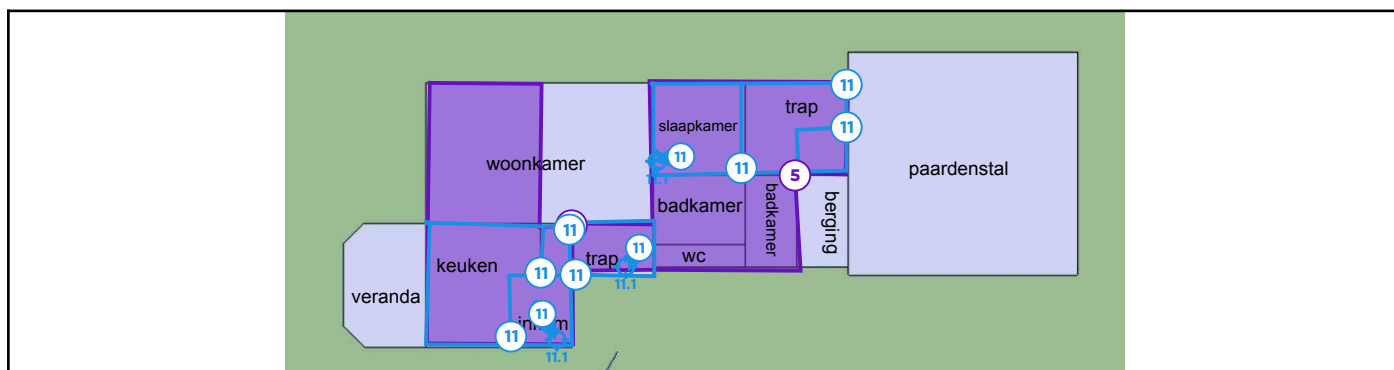
Plan 1.3: Gelijkvloers pleister

Beschrijving	Type	Actie
5. Vals plafond	Advies	-
11. Wand (pleisterwerk)	Geen asbest	-
11.1 Code: mm01	Mengmonster	-

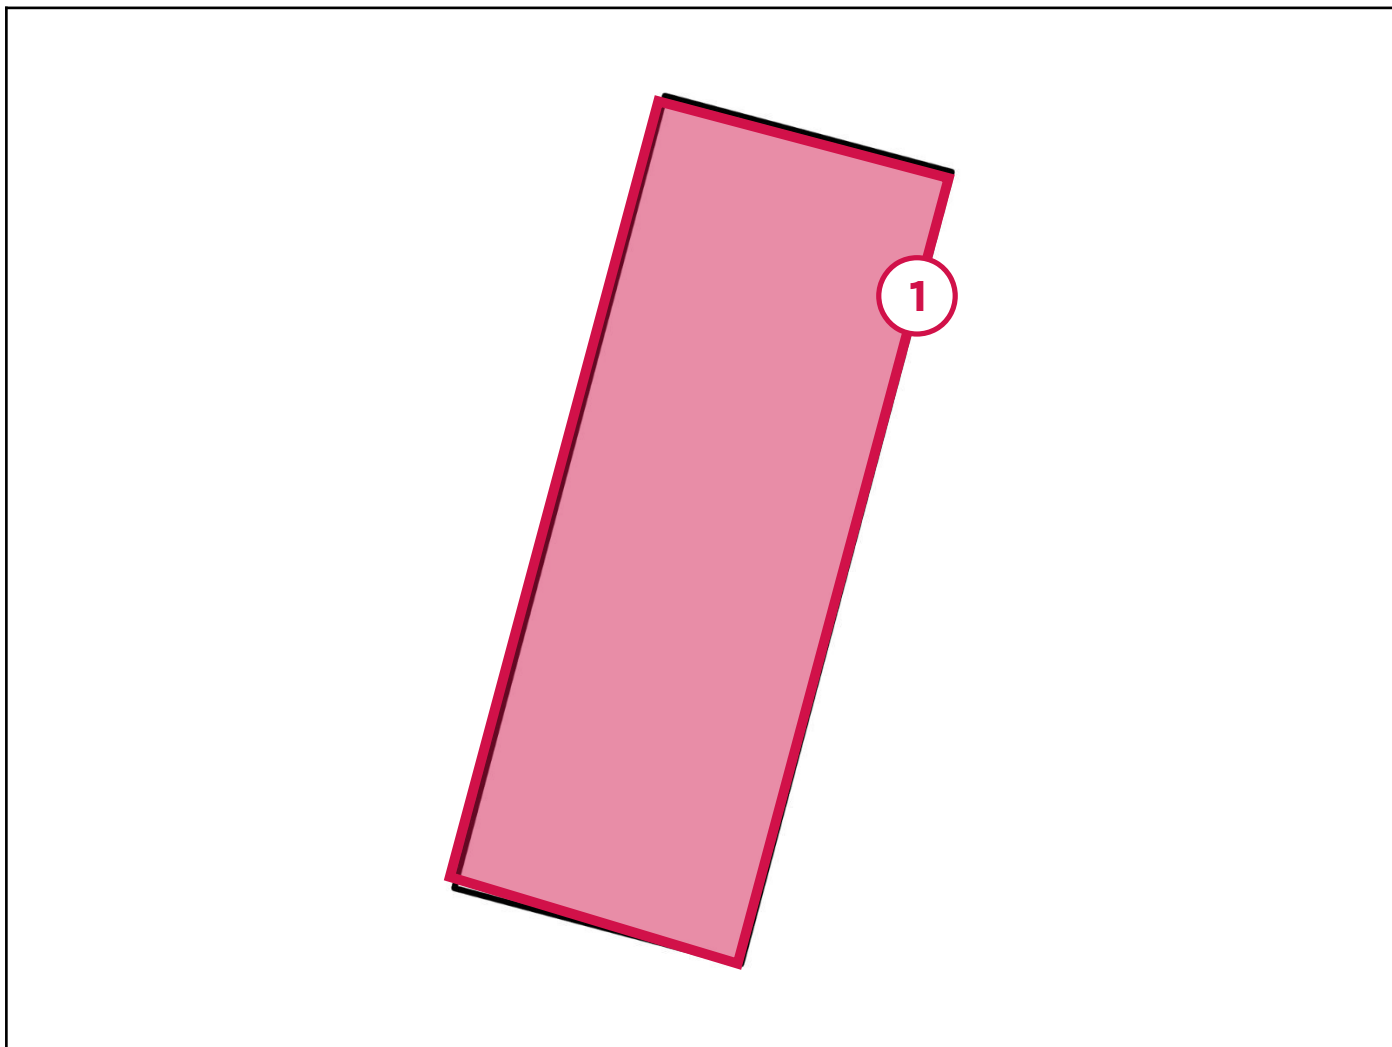
Plan 4.1: Stal plan

Beschrijving	Type	Actie
1. Golfplaten	Asbestmateriaal	Dringend verwijderen

Platen voorzichtig ondersteunen tijdens losmaken om scheuren te voorkomen.
