Asbestinventarisatetest

Kruisberg 2, 2580 Putte

Attestnummer : 20251030-000073.000

Uitgegeven op : 30.10.2025

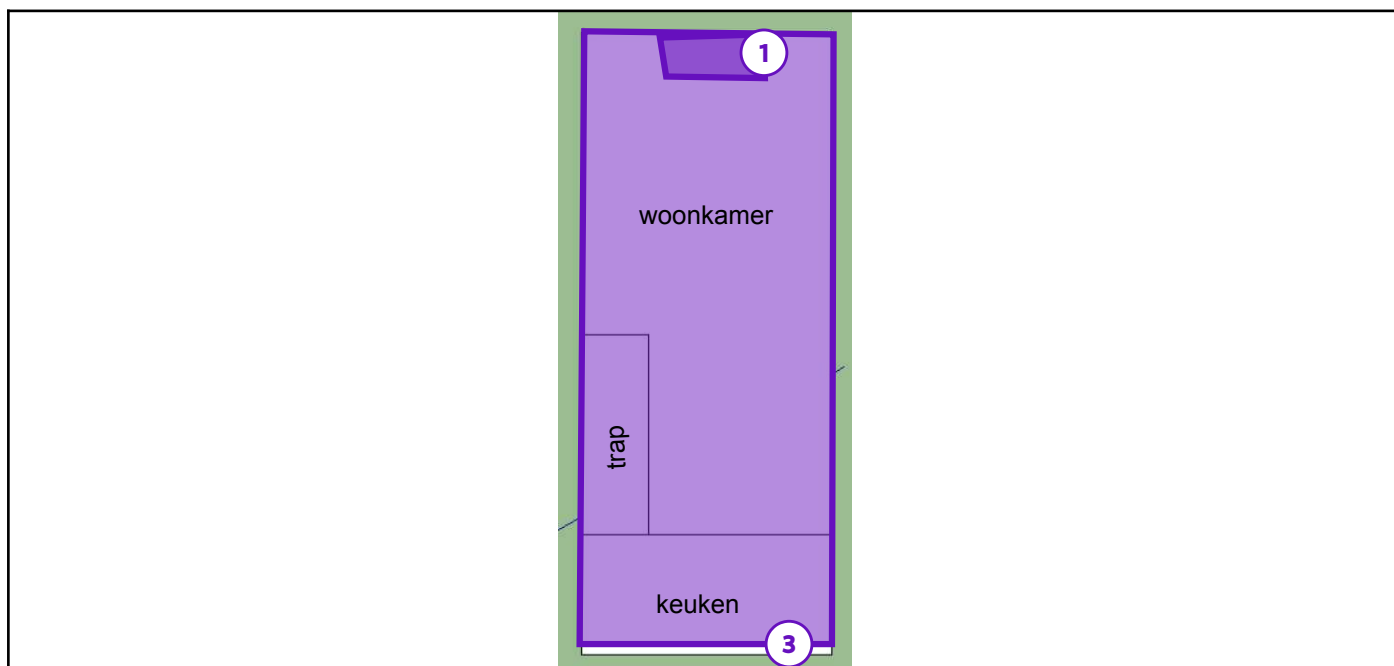
Plan 1.1: Gelijkvloers

Beschrijving	Type	Actie
1. Schouw	Beperking	-
3. Vloerafwerking + tegelwerken	Advies	-

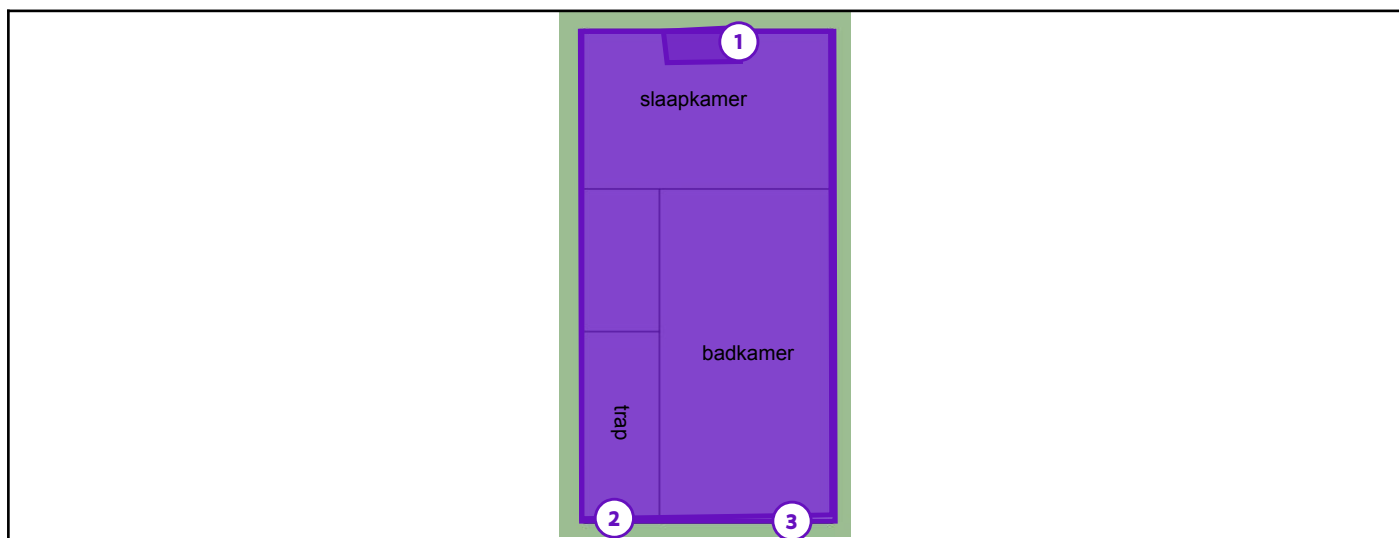
Plan 1.2: 1ste verdieping

Beschrijving	Type	Actie
1. Schouw	Beperking	-
2. Hellend dak (onderdak)	Beperking	-
3. Vloerafwerking + tegelwerken	Advies	-

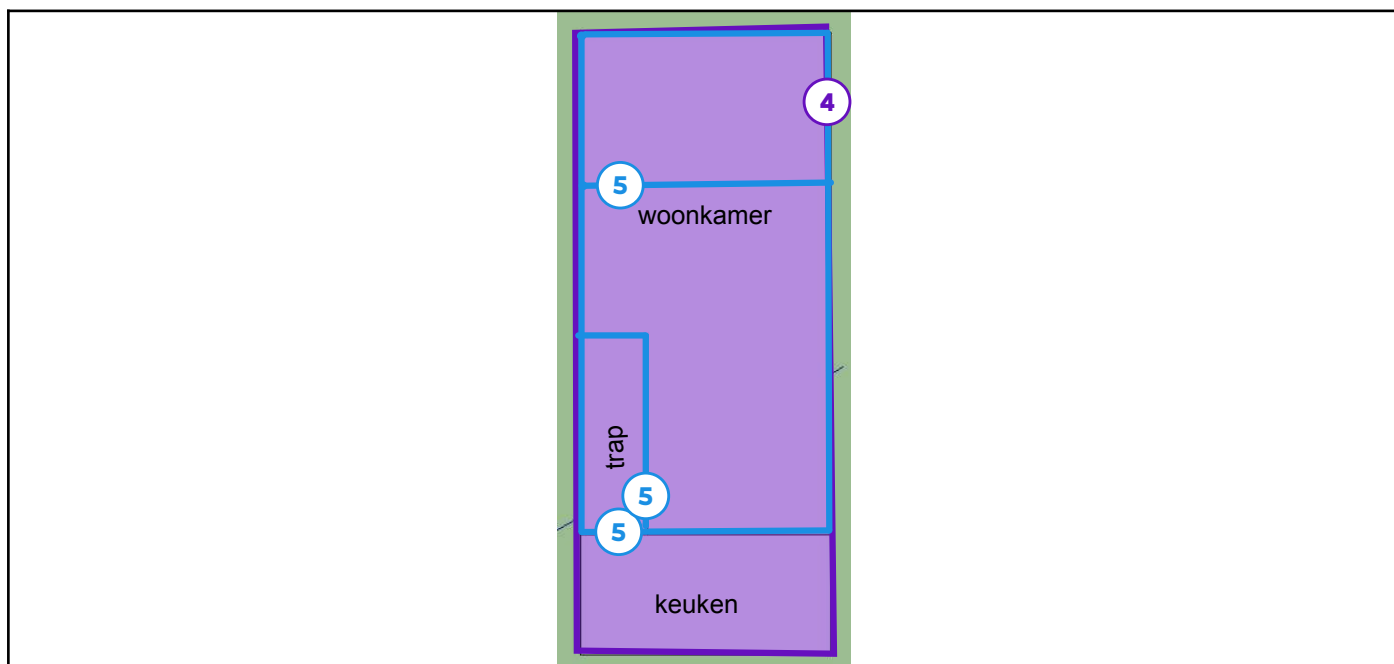
Plan 1.3: Gelijkvloers pleister

Beschrijving	Type	Actie
4. Vals plafond	Advies	-
5. Wand (pleisterwerk)	Geen asbest	-

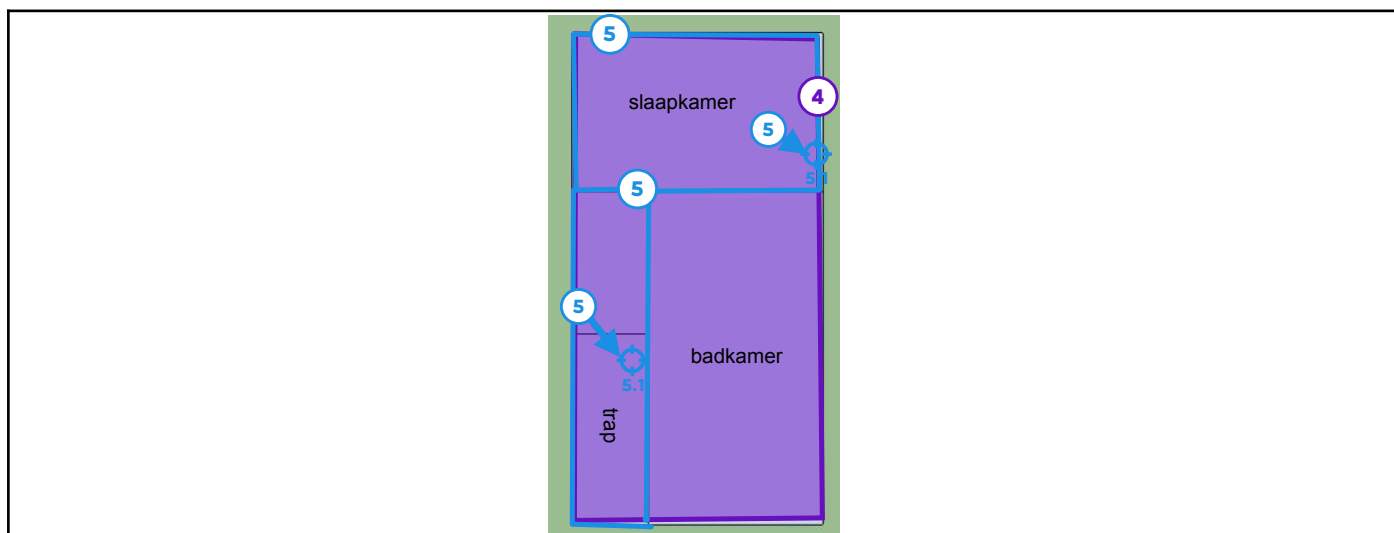
Plan 1.4: 1ste verdieping pleister

Beschrijving	Type	Actie
4. Vals plafond	Advies	-
5. Wand (pleisterwerk)	Geen asbest	-
5.1 Code: mm03	Mengmonster	-
