# Asbestinventarisatattest

Leuvensesteenweg 326, 2812 Mechelen

Attestnummer : **20260305-000217.000**

**Asbestveilig** (maar mogelijk niet asbestvrij)

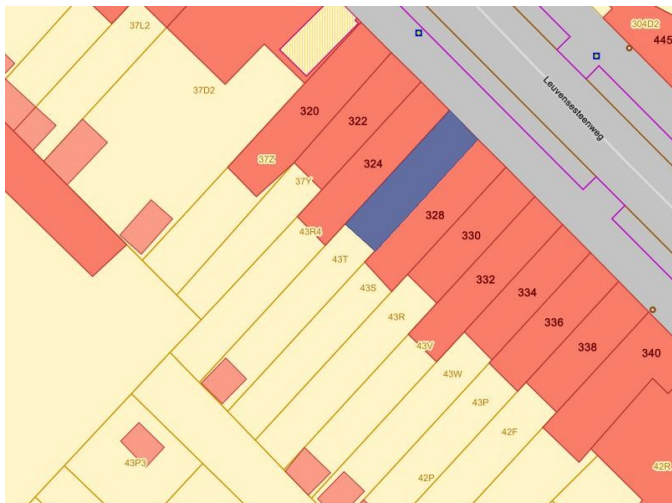
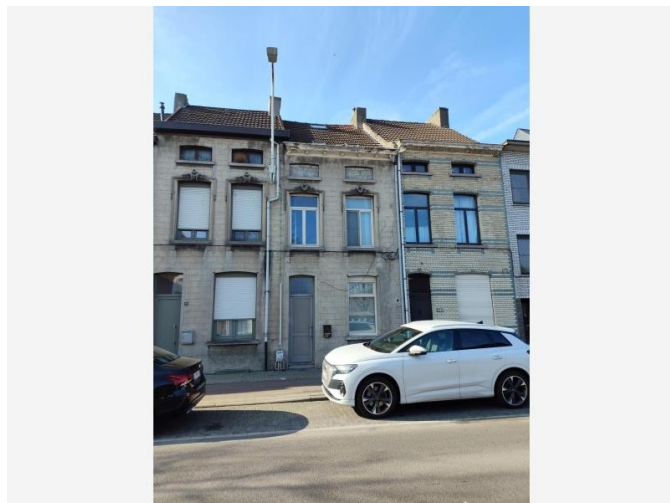
# Zone 1: Woning

- 0 Asbestmaterialen
- 2 Beperkingen
- 0 Uitsluitingen
- 0 Roerende goederen
- 0 Puin, steenslag, (water)bodem
- 3 Adviezen
- 3 Geen asbest

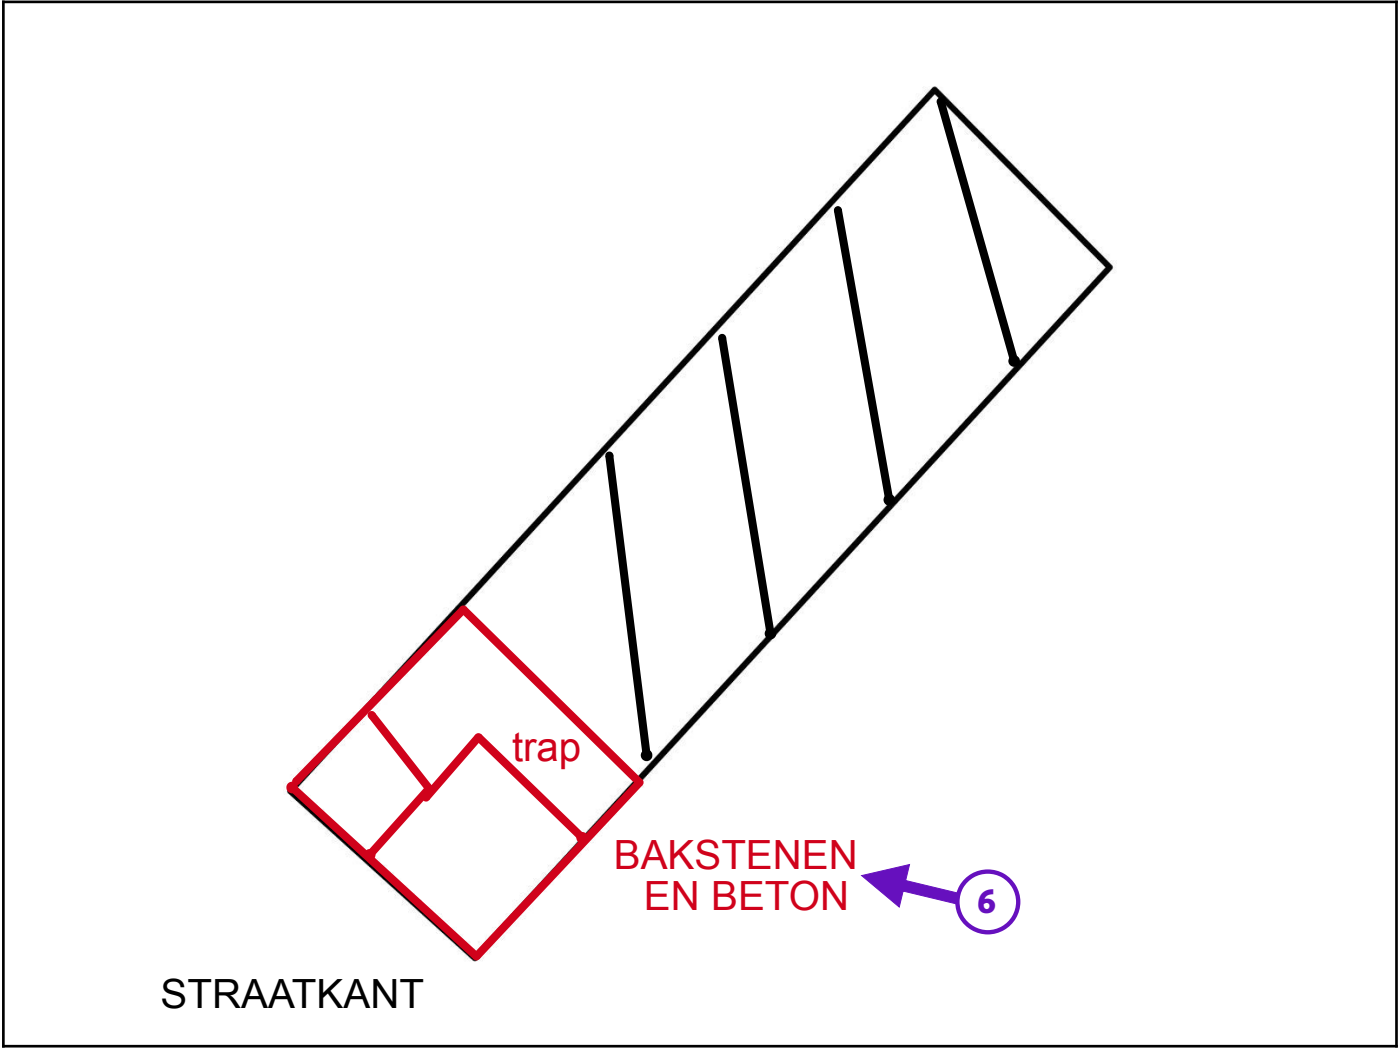
# Plan 1.1: Kelder

| Beschrijving | Type | Actie |
|---|---|---|
| 6. Kelder | Advies | - |

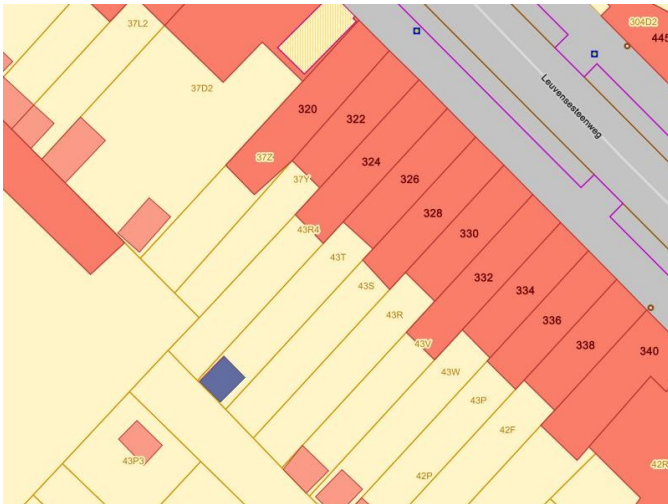
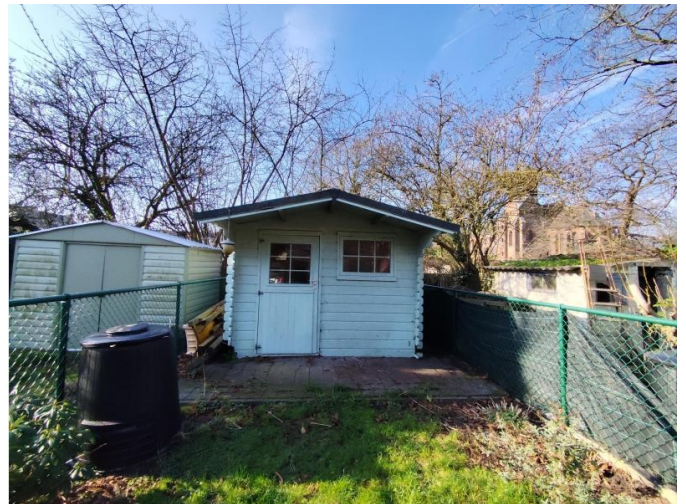
## Zone 2: Tuinhuis

- 0 Asbestmaterialen
- 0 Beperkingen
- 0 Uitsluitingen
- 0 Roerende goederen
- 0 Puin, steenslag, (water)bodem
- 1 Advies
- 0 Geen asbest
