# Asbestinventarisatetest

Platanenlaan 152, 2940 Stabroek

Attestnummer : 20260306-000016.000

Uitgegeven op : 06.03.2026

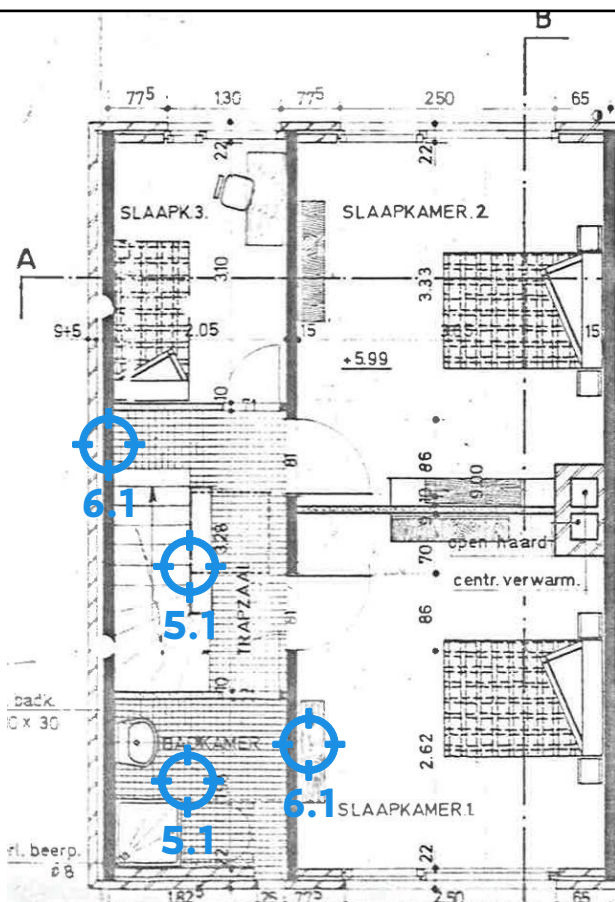
## Plan 1.3: 2e verdieping plan

Pleister aanwezig op alle muren.

Pleister aanwezig op alle plafonds.

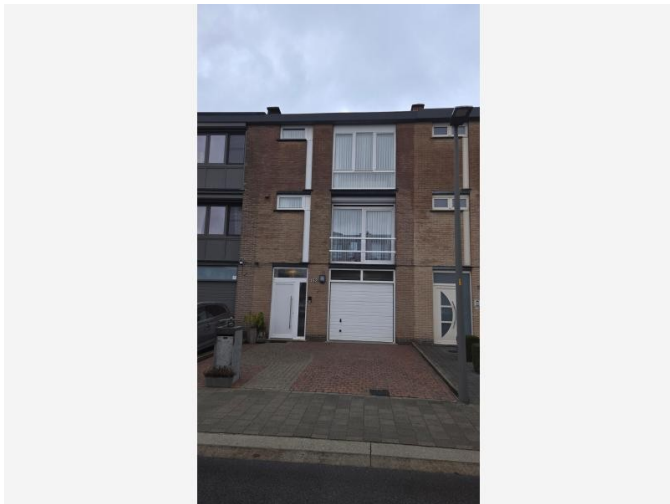
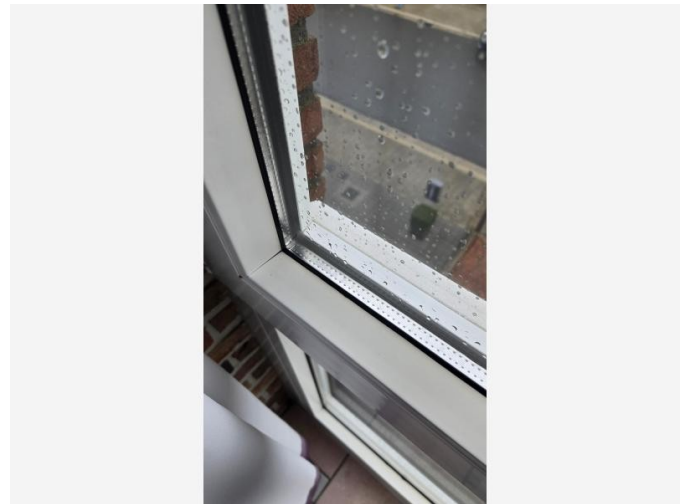
## Fiche 12: Mastiek (niet aanwezig)

Beschrijving	Notitie	Terug te vinden op plannen
Fiche 10: Leidingisolatie (niet aanwezig)	Er is geen asbestverdachte leidingisolatie aanwezig.	-
Fiche 11: Liftinfrastructuur (niet aanwezig)	Er is geen liftinfrastructuur aanwezig op de inspectielocatie.	-
Fiche 12: Mastiek (niet aanwezig)	Er is geen asbestverdachte mastiek aanwezig.	-
