# Asbestinventarisatetest

Bredabaan 32, 2930 Brasschaat

Attestnummer : 20240708-000047.000

Uitgegeven op : 08.07.2024

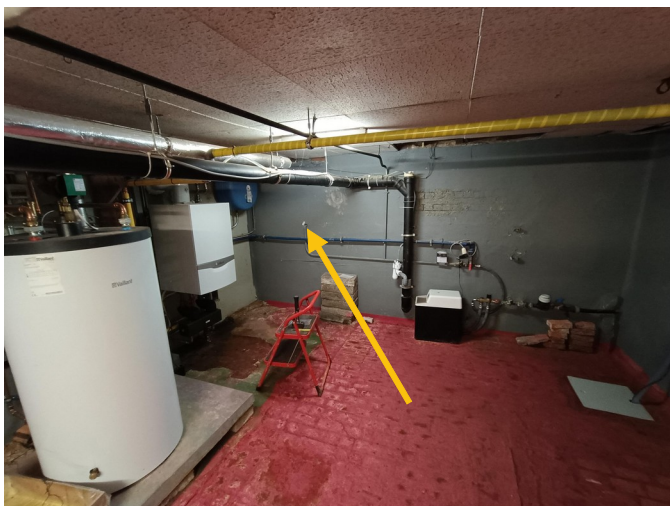
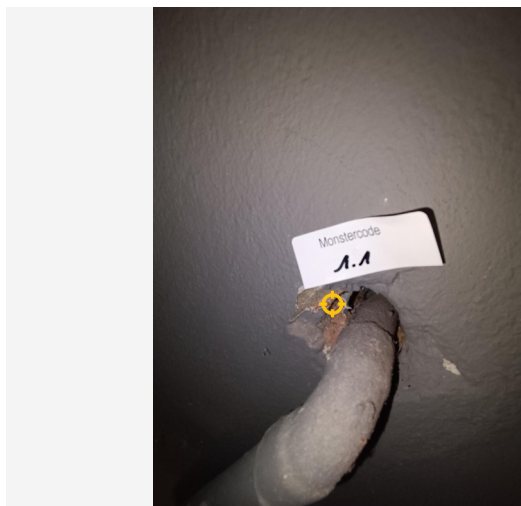
## Fiche 13: Cementering kelder

Geen asbest

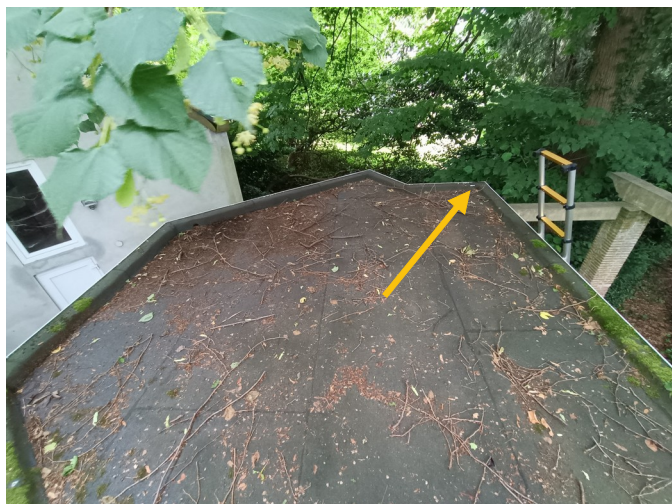
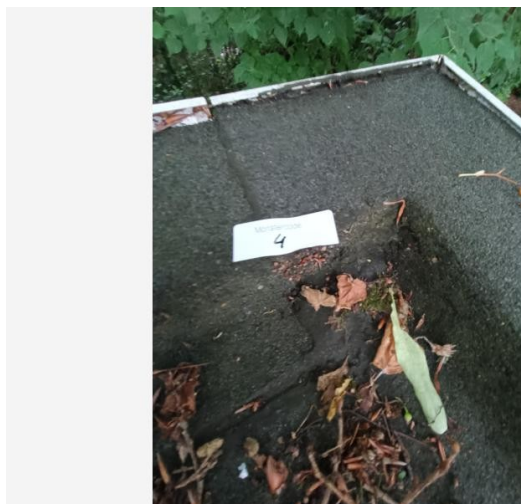
## Fiche 15: Bitumen plat dak theehuis

Geen asbest

| Opmerking | Er werd een staal genomen aan een overlappend stuk roofing waardoor de waterdichtheid van de dakbedekking niet in het gedrang komt. Het is niet duidelijk of er asbestverdachte onderlagen aanwezig zijn. Extra controle/staalname aangewezen bij renovatiewerken. De vermelde oppervlaktes, diktes en volumes betreffen een beredeneerde schatting. Er worden geen rechten verleend aan deze oppervlaktes/diktes/volumes. |

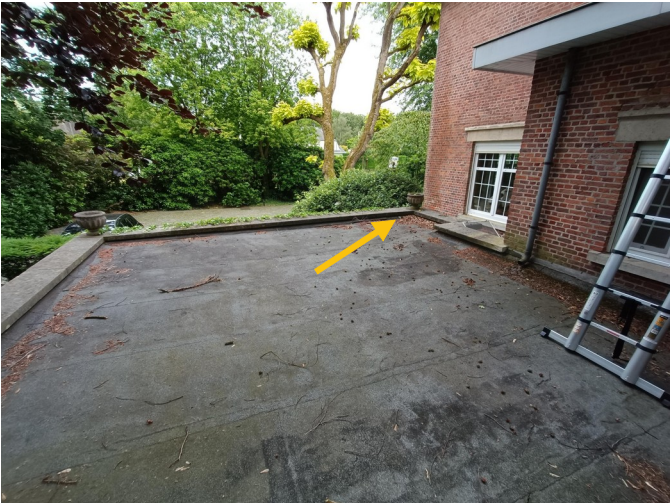
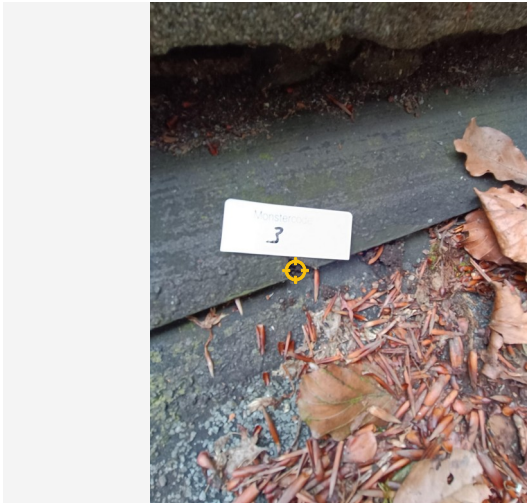
# Fiche 17: Bitumen plat dak garage

Geen asbest

| Opmerking | Er werd een staal genomen aan een overlappend stuk roofing waardoor de waterdichtheid van de dakbedekking niet in het gedrang komt. Het is niet duidelijk of er asbestverdachte onderlagen aanwezig zijn. Extra controle/staalname aangewezen bij renovatiewerken. De vermelde oppervlaktes, diktes en volumes betreffen een beredeneerde schatting. Er worden geen rechten verleend aan deze oppervlaktes/diktes/volumes. |
