Asbestinventarisatetest

H.-Geeststraat 20, 2440 Geel

Attestnummer : 20240305-000045.000

Uitgegeven op : 05.03.2024

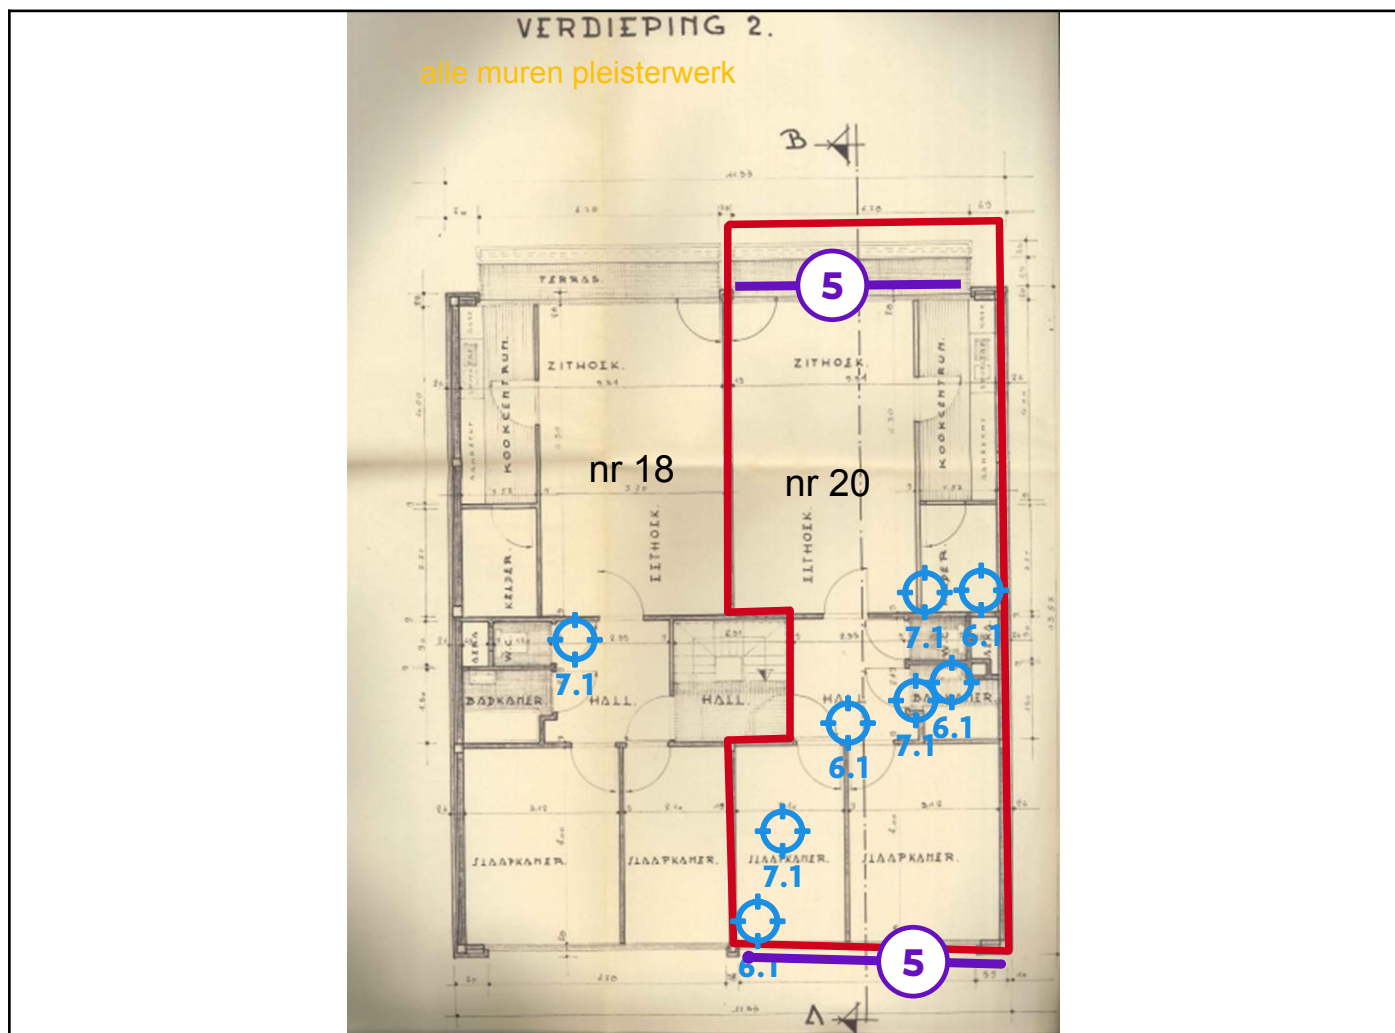
Plan 1.1: situering project

Beschrijving	Type	Actie
5. kit ramen	Advies	-
6. mengstaal muurpleister	Geen asbest	-
6.1 Code: 1	Mengmonster	-
7. mengstaal plafondpleister	Geen asbest	-
7.1 Code: 2	Mengmonster	-

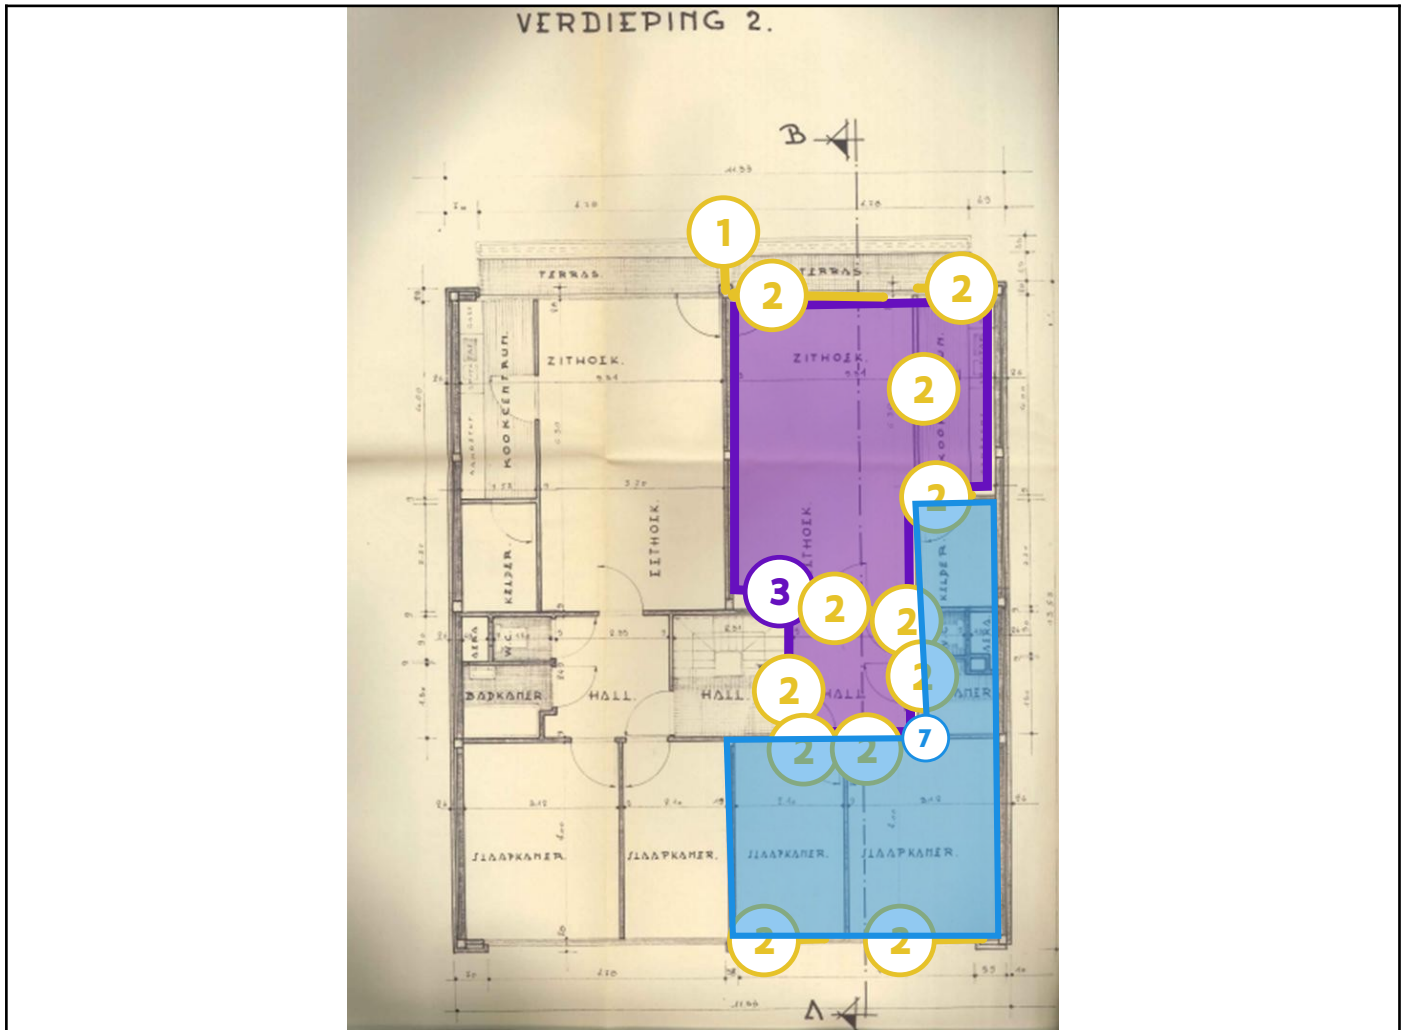
Plan 1.2: plan v+2

Beschrijving	Type	Actie
1. glasal paneel wand terras	Asbestmateriaal	Zorgvuldig beheren
2. massal raam-en deurdorpels	Asbestmateriaal	Zorgvuldig beheren
3. vals plafond	Advies	-
7. mengstaal plafondpleister	Geen asbest	-

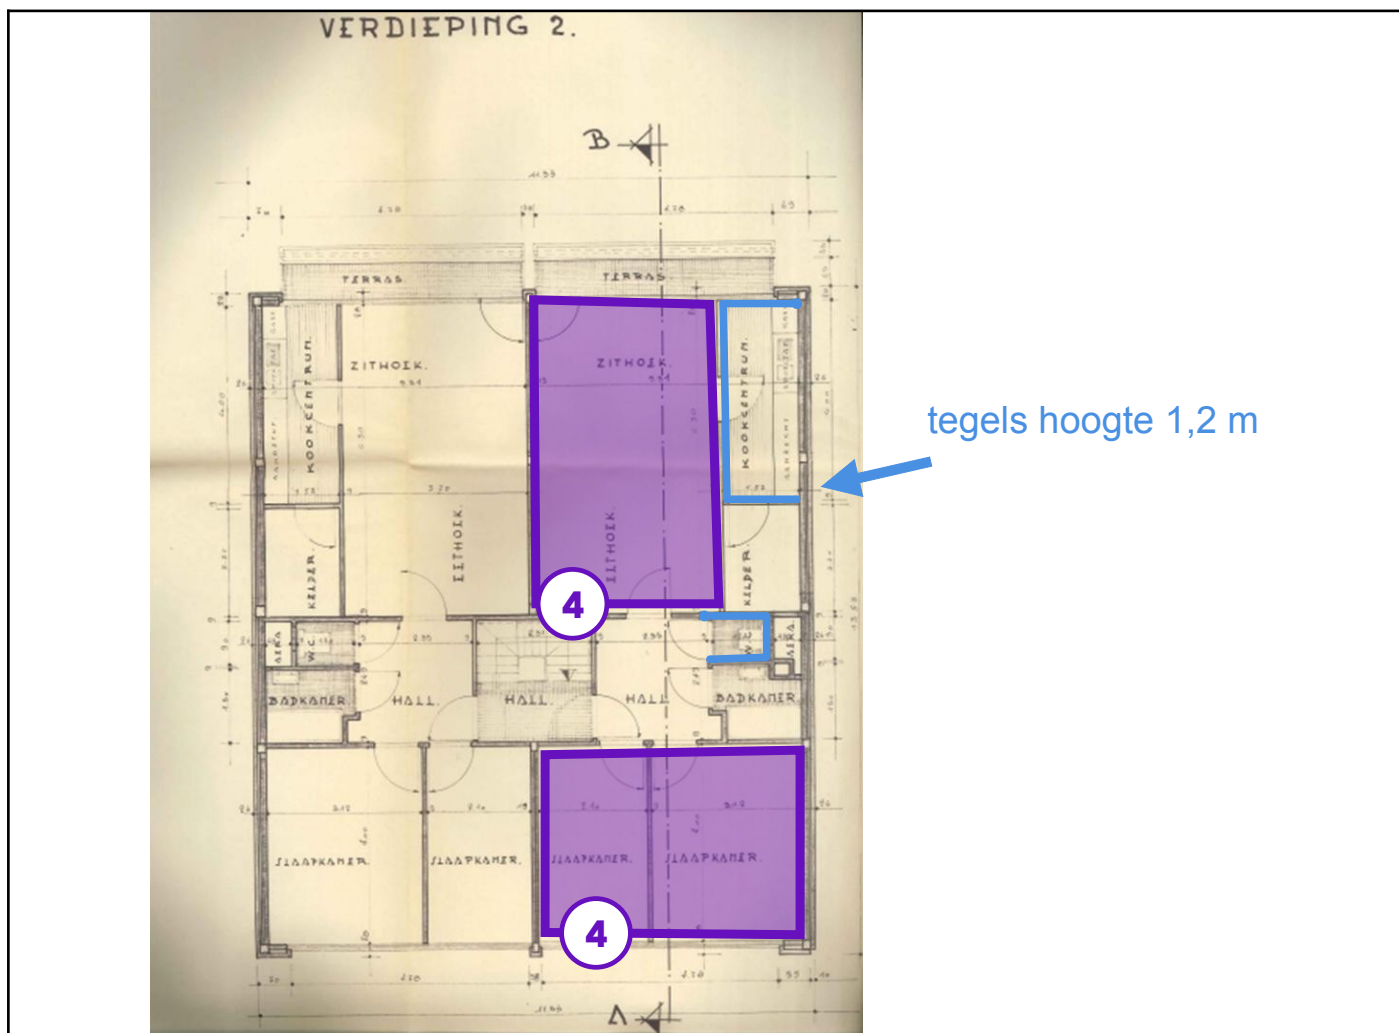
Plan 1.4: plan v+2

Beschrijving	Type	Actie
4. vinylvloeren living en slaapkamers	Advies	-
