Asbestinventarisatetest

Pothoek 1A, 2960 Brecht

Attestnummer : 20260306-000050.000

Uitgegeven op : 06.03.2026

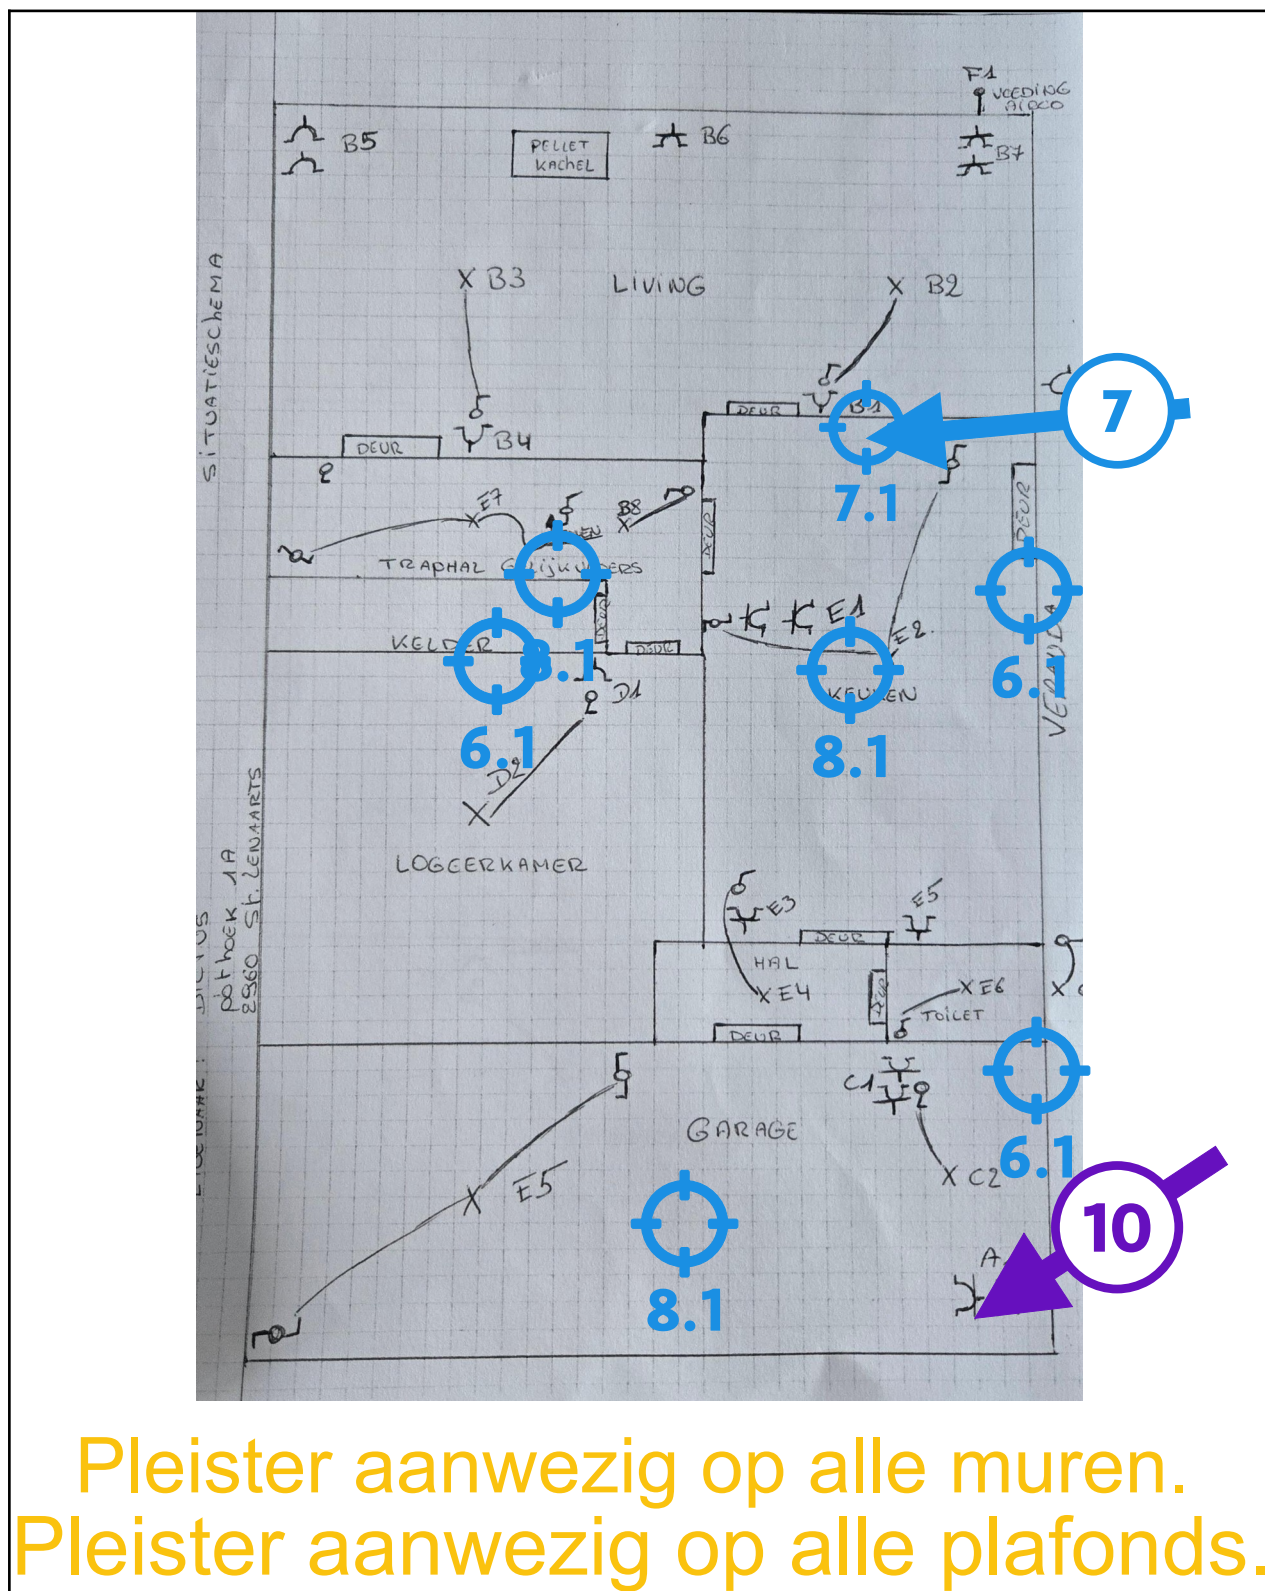
Plan 1.2: Gelijkvloers plan

6. Pleisterwerk wanden	Geen asbest	-
6.1 Code: Staal 1.1 pleister muren	Mengmonster	-
7. Anti-dreun	Geen asbest	-
7.1 Code: Staal 3.1 bitume lavabo	Puntmonster	-
8. Pleisterwerk plafonds	Geen asbest	-
8.1 Code: Staal 2.1 pleister plafonds	Mengmonster	-
10. CV-ketel (niet verdacht)	Overige ruimte of materiaal	-

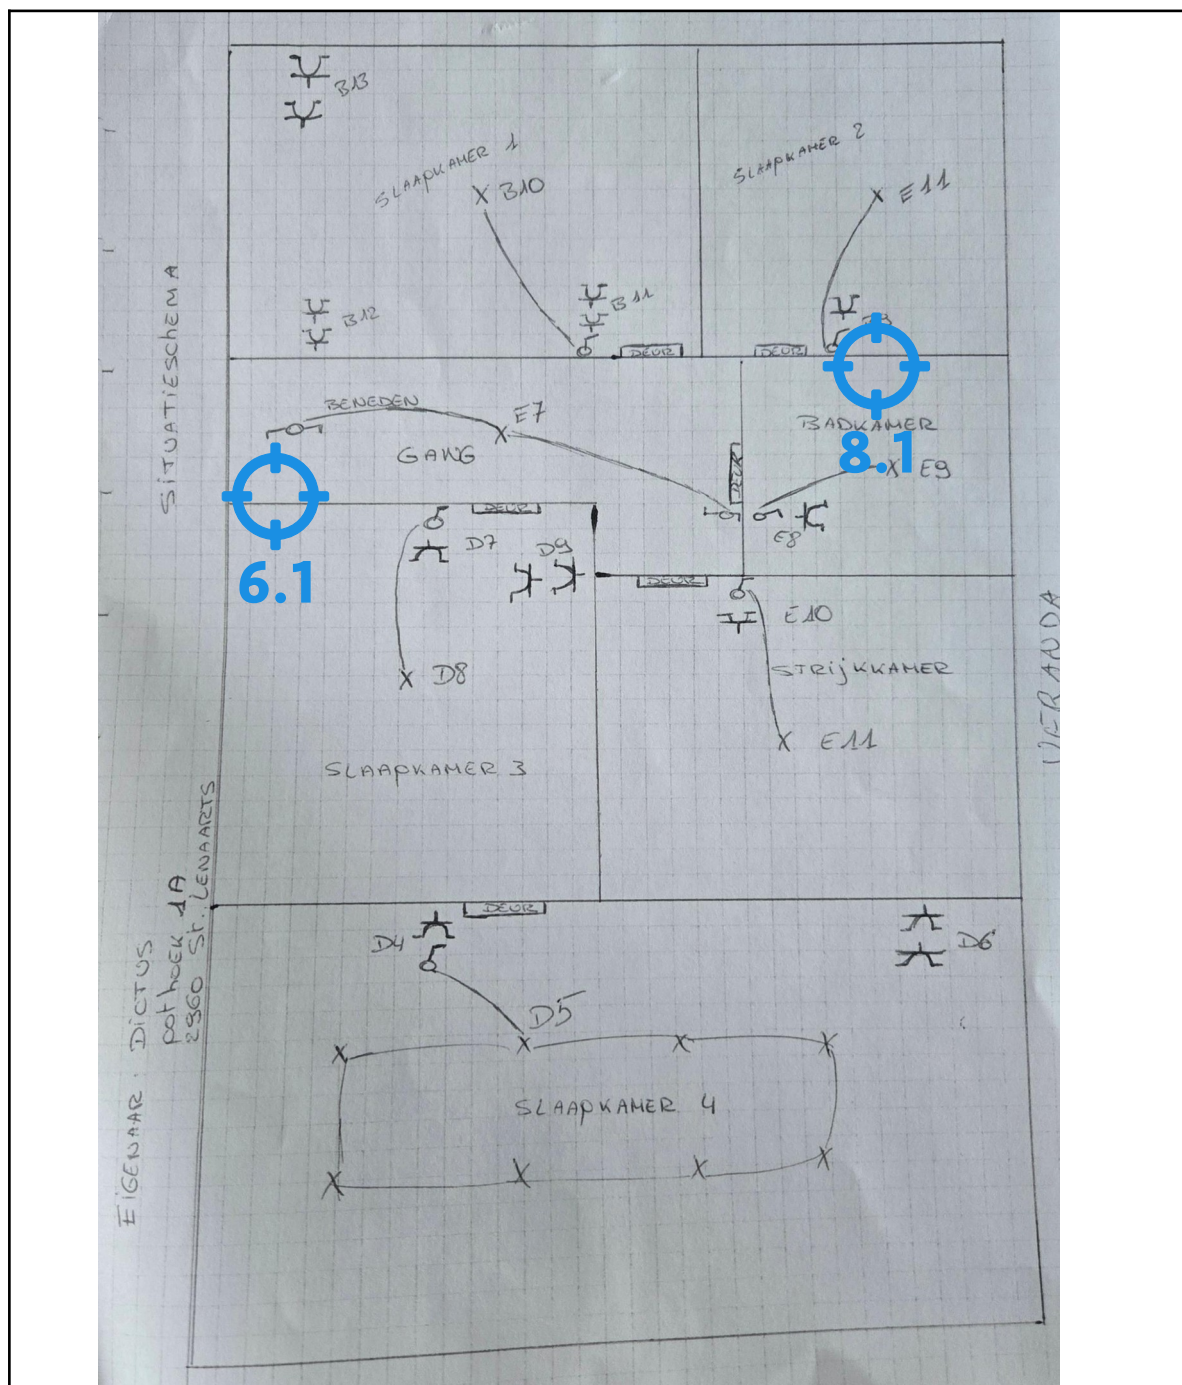
Plan 1.3: 1ste verdieping plan

Pleister aanwezig op alle muren.
 Pleister aanwezig op alle plafonds.

6. Pleisterwerk wanden	Geen asbest	-
6.1 Code: Staal 1.1 pleister muren	Mengmonster	-
8. Pleisterwerk plafonds	Geen asbest	-
8.1 Code: Staal 2.1 pleister plafonds	Mengmonster	-

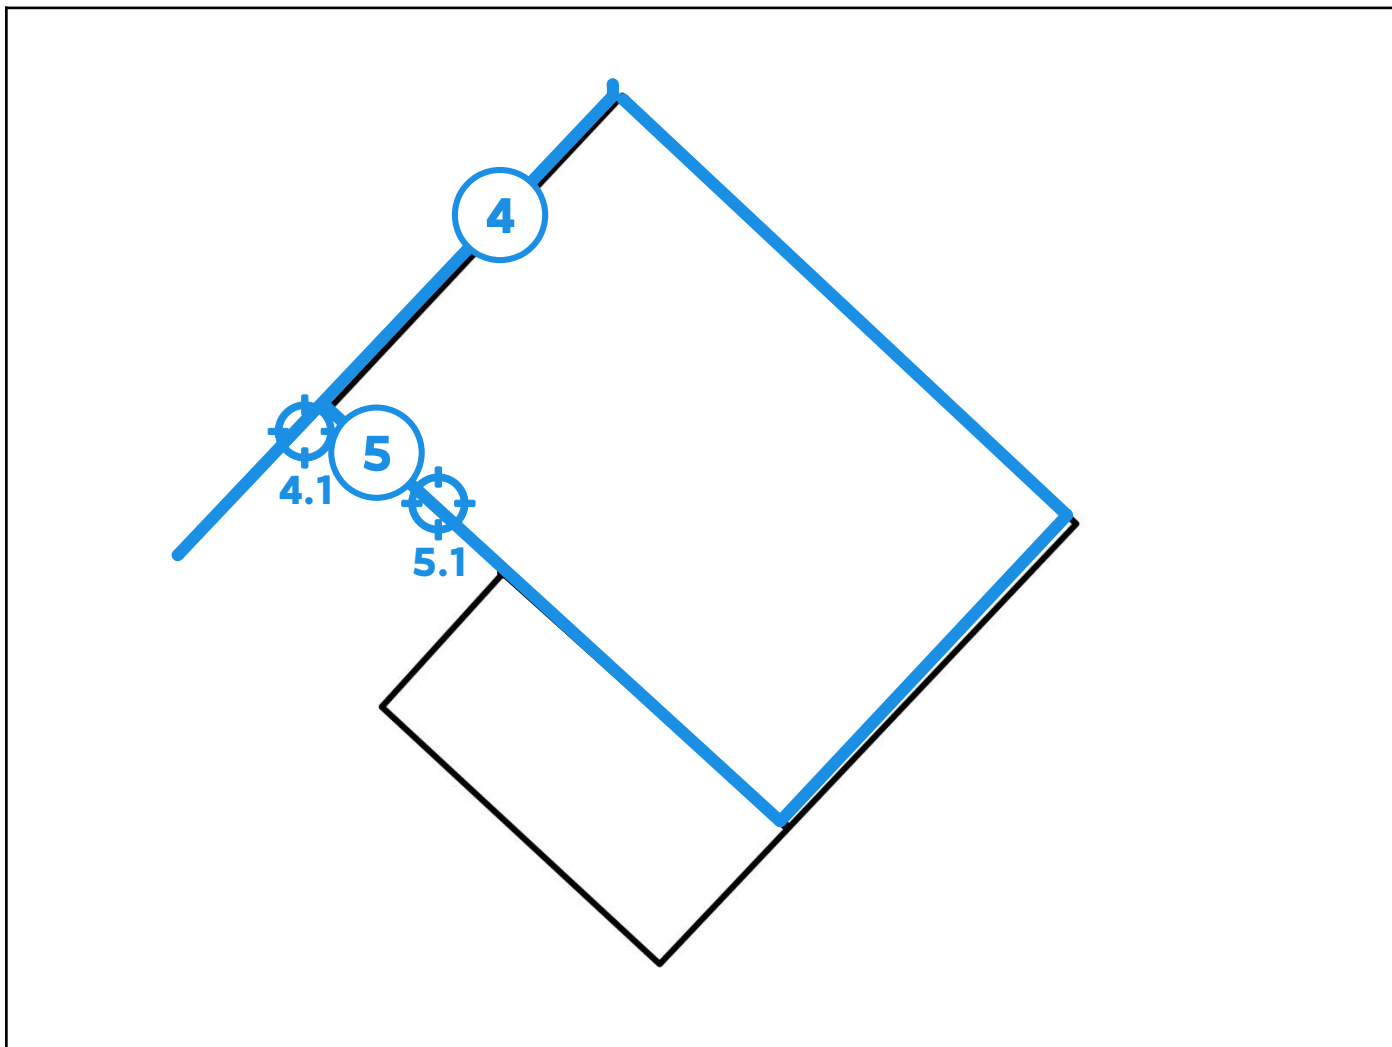
Plan 1.5: Gevels plan

Beschrijving	Type	Actie
4. Gevel met leien	Geen asbest	-
4.1 Code: staal 4.1 gevelleien	Puntmonster	-
5. Crepi gevels	Geen asbest	-
5.1 Code: Staal 5.1 crepi	Puntmonster	-

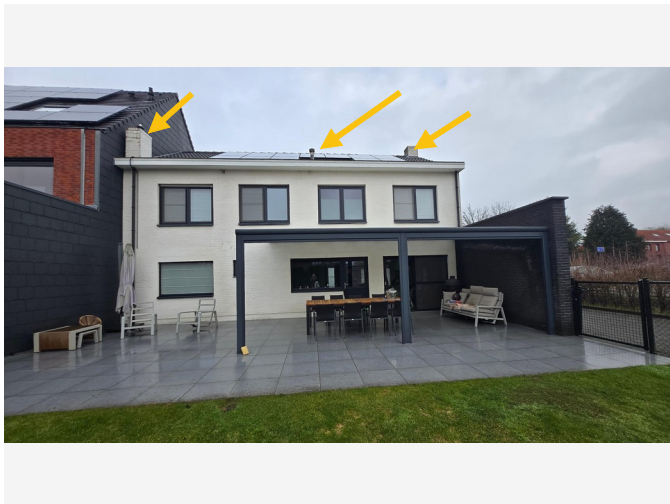
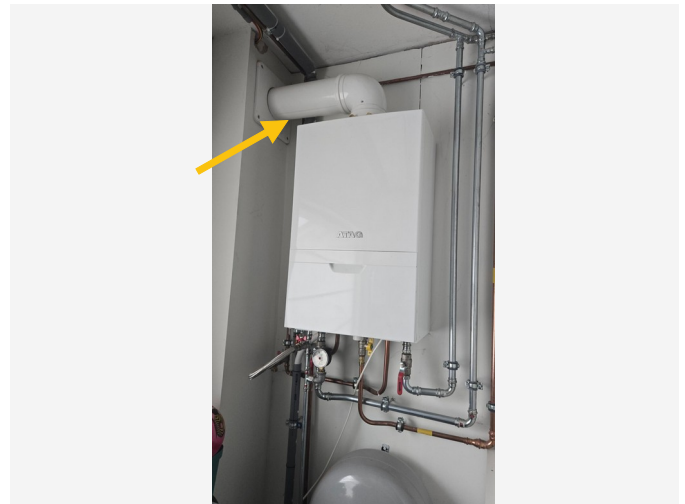
Beschrijving	Notitie	Terug te vinden op plannen
Fiche 9: Rookgaskanaal (niet verdacht)	Het rookgaskanaal is niet-asbestverdacht.	-
Fiche 10: CV-ketel (niet verdacht)	De CV-ketel (dichtingen, isolerend materiaal) is niet asbestverdacht.	Plan 1.2: Gelijkvloers plan
Fiche 11: Dakbedekking bestaande uit pannen (niet verdacht)	De dakbedekking is niet-asbestverdacht.	Plan 1.4: Plan dak

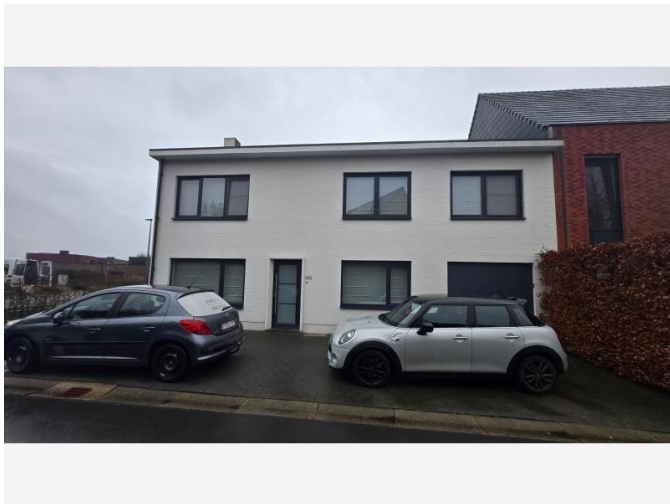
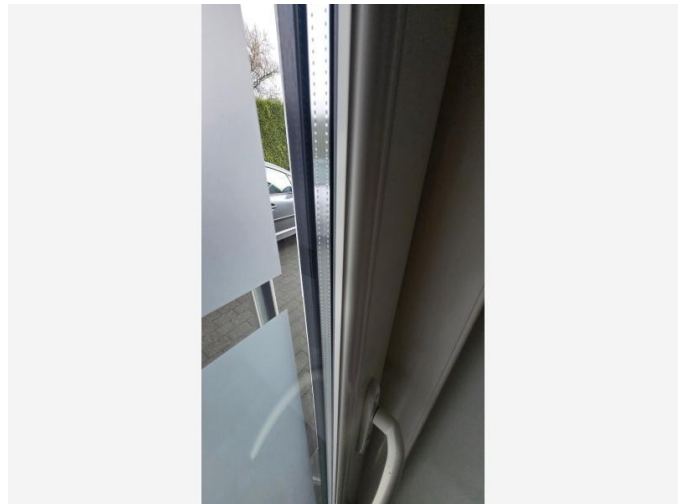
Beschrijving	Notitie	Terug te vinden op plannen
Fiche 12: Mastiek (niet aanwezig)	Er is geen asbestverdachte mastiek aanwezig.	-
Fiche 13: Leidingisolatie (niet aanwezig)	Er is geen asbestverdachte leidingisolatie aanwezig.	-
Fiche 14: Liftinfrastructuur (niet aanwezig)	Er is geen liftinfrastructuur aanwezig op de inspectielocatie.	-
