# Asbestinventarisatetest

Désiré Vandervaerenstraat 12, 1560 Hoeilaart

Attestnummer : 20260218-000415.000

**Niet-asbestveilig**

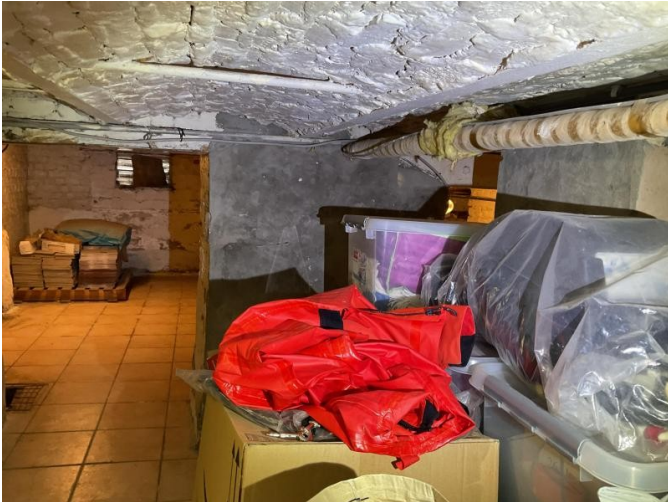
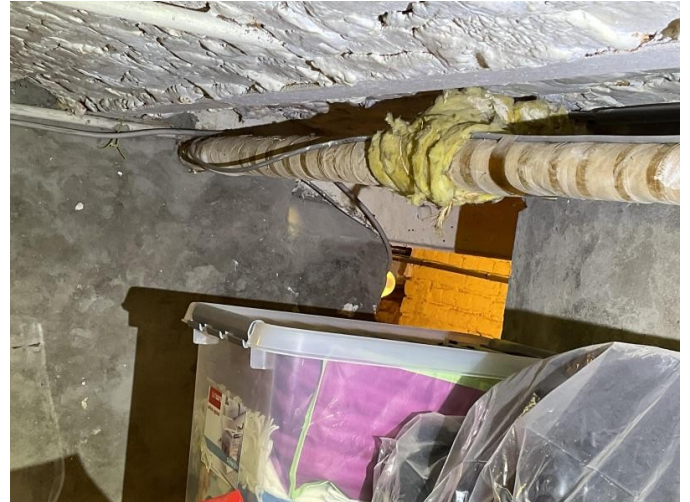
## Fiche 16: leidingisolatie

| Beschrijving | Notitie | Terug te vinden op plannen |
|---|---|---|
| Fiche 16: leidingisolatie | toepassing in glaswol | Plan 1.1: kelderverdieping |
