Asbestinventarisatetest

Aarschotsesteenweg 161, 2500 Lier

Attestnummer : 20260302-000060.000

Uitgegeven op : 02.03.2026

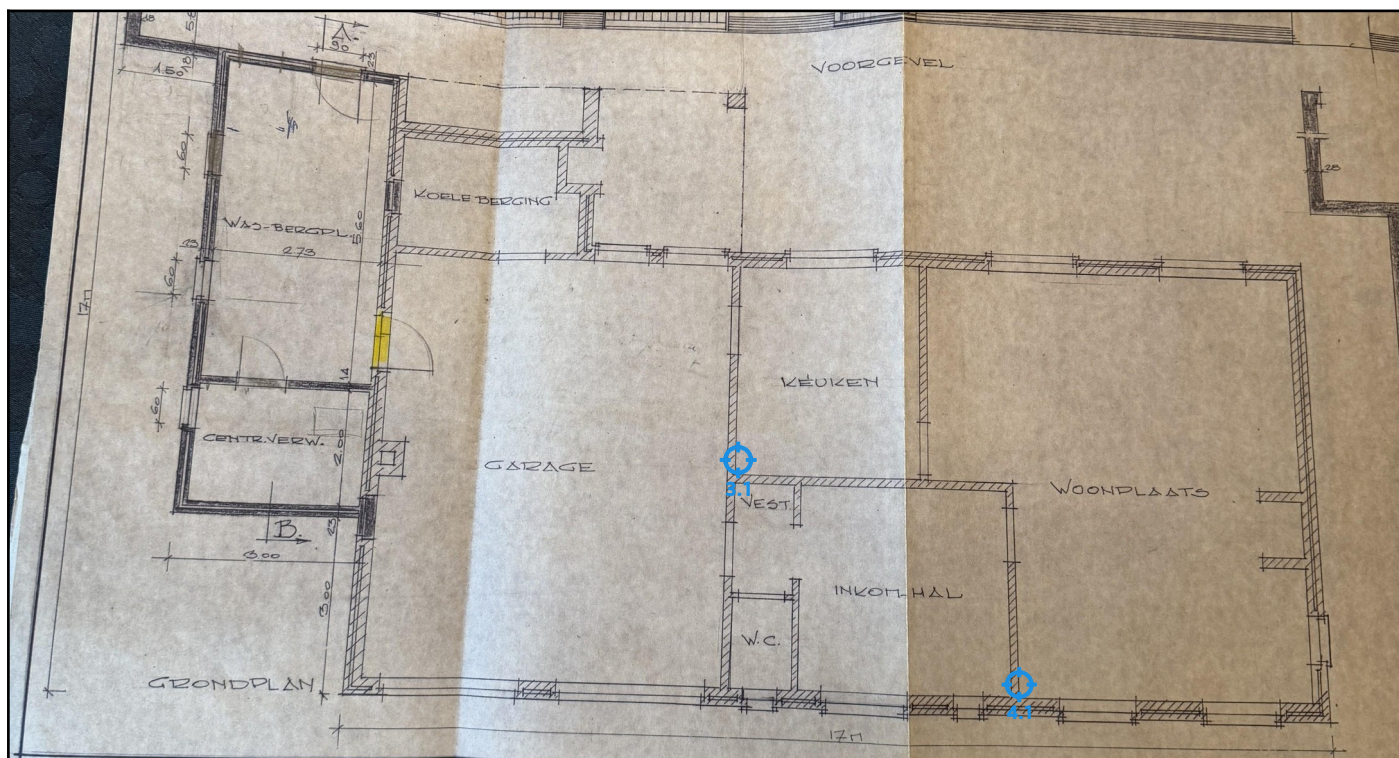
Plan 1.1: Plan gelijkvloers

Beschrijving	Type	Actie
3. Plafondpleister	Geen asbest	-
3.1 Code: MM02	Mengmonster	-
4. Wandpleister	Geen asbest	-
4.1 Code: MM01	Mengmonster	-

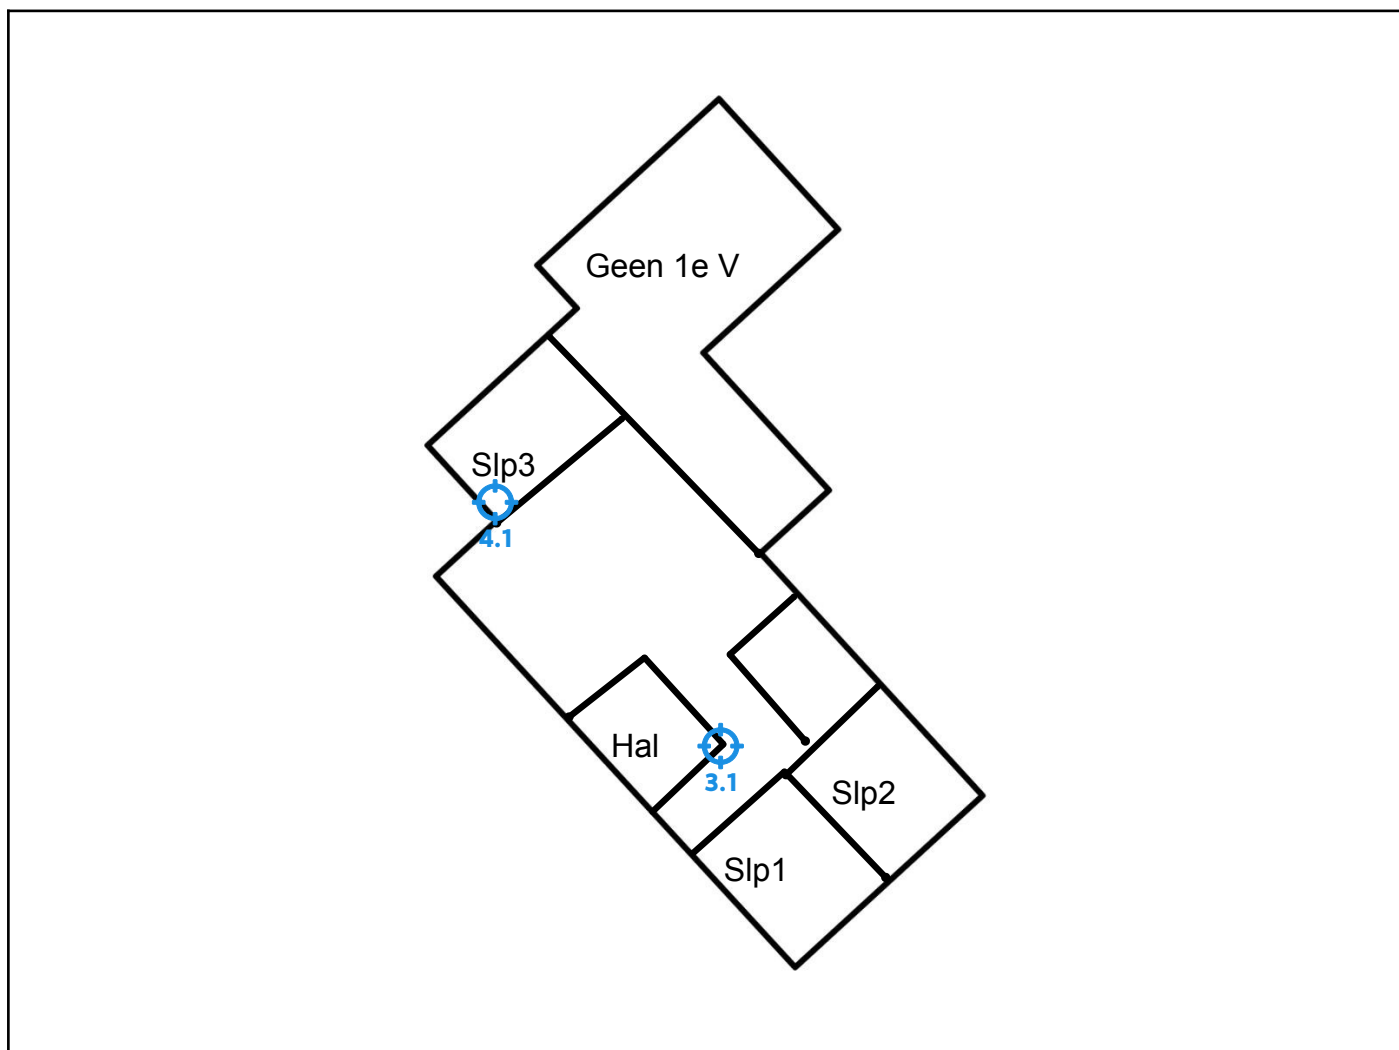
Plan 1.2: V1

Beschrijving	Type	Actie
3. Plafondpleister	Geen asbest	-
3.1 Code: MM02	Mengmonster	-
4. Wandpleister	Geen asbest	-
4.1 Code: MM01	Mengmonster	-

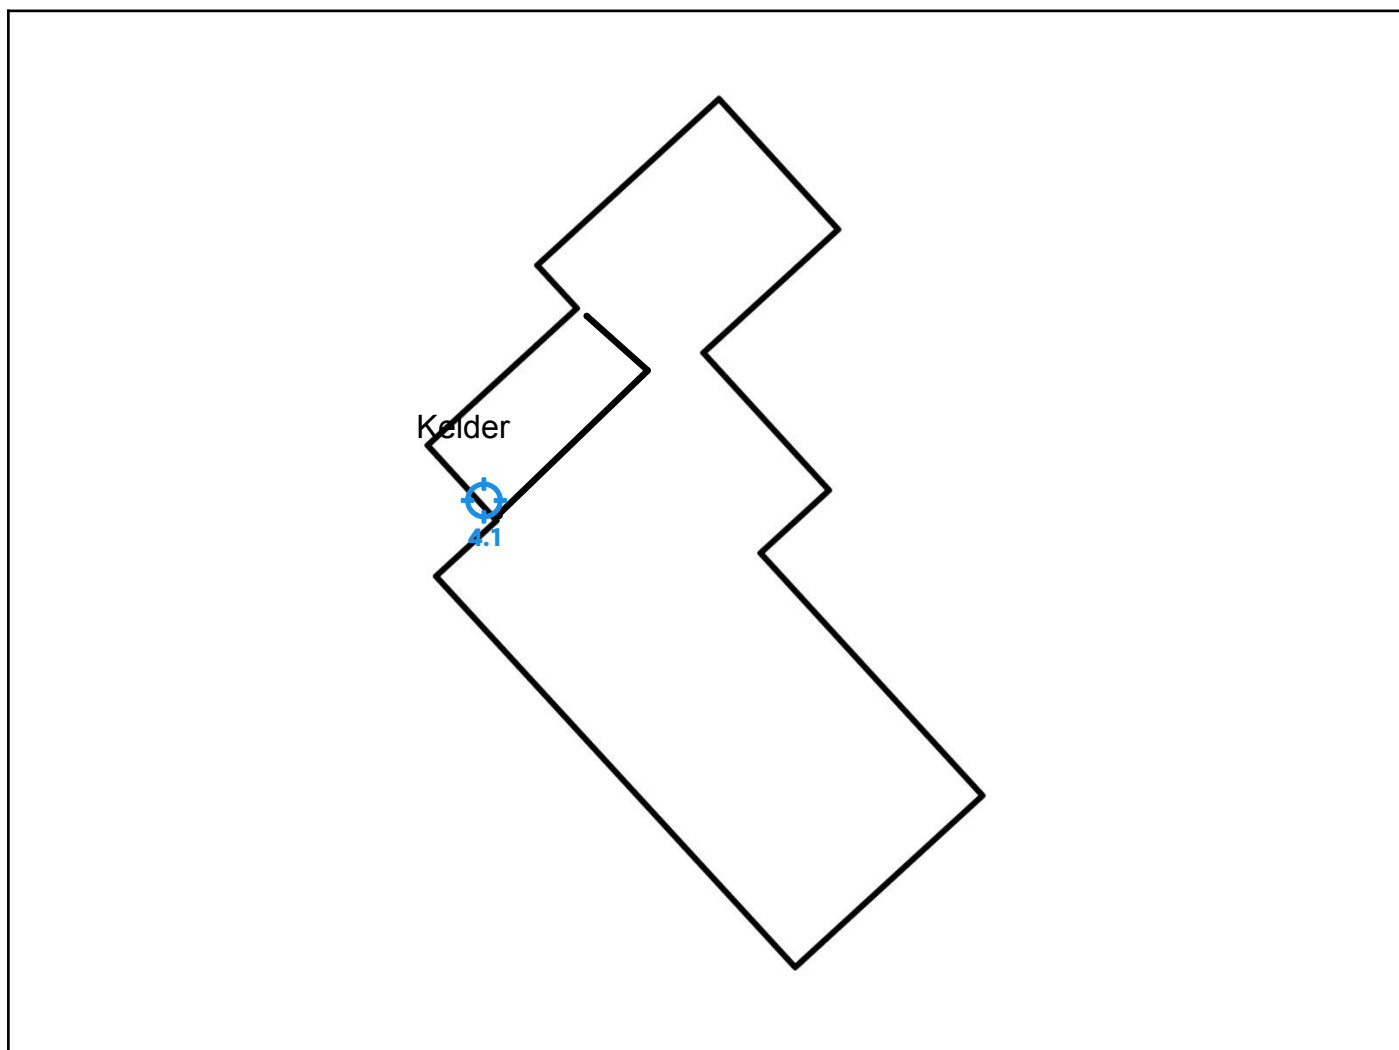
Plan 1.3: Kelder

Beschrijving	Type	Actie
4. Wandpleister	Geen asbest	-
4.1 Code: MM01	Mengmonster	-

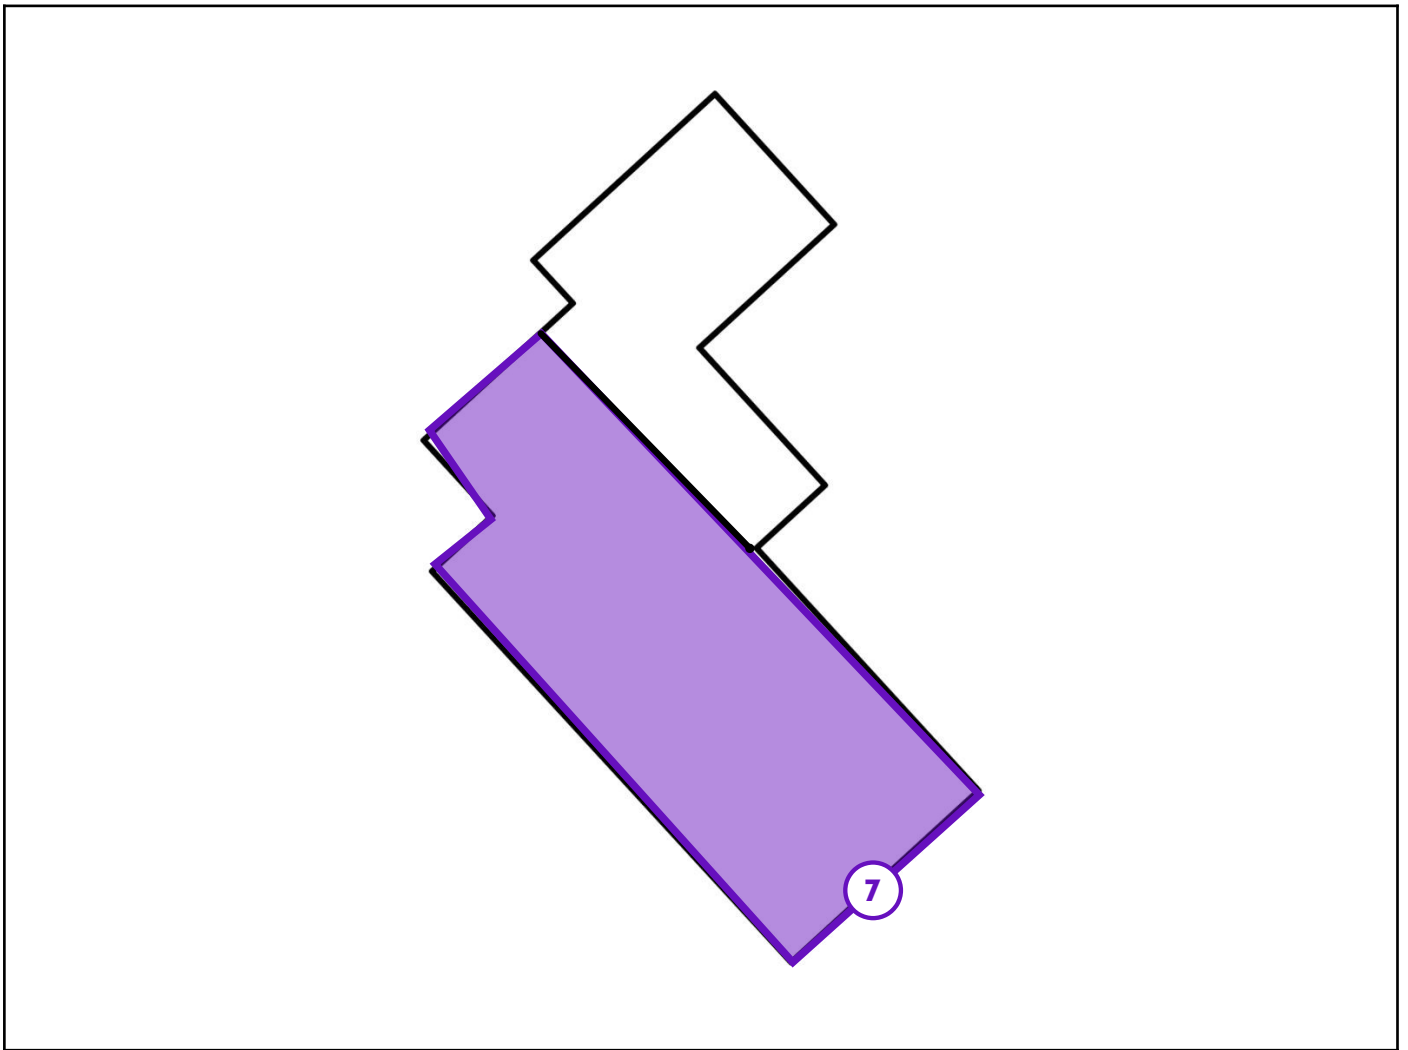
Plan 1.5: Zolder kopie

Beschrijving	Type	Actie
7. Dakbedekking	Overige ruimte of materiaal	-
