Asbestinventarisatetest

Zavelstraat 34, 2800 Mechelen

Attestnummer : 20230622-000360.000

Uitgegeven op : 22.06.2023

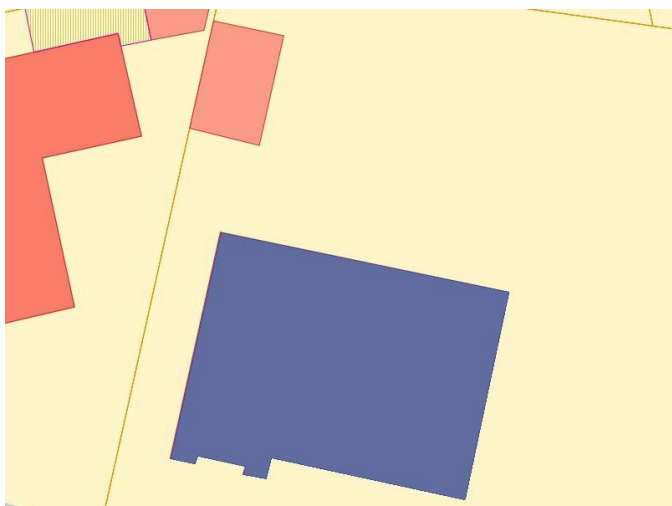
Zone 1: Woning

- 3 Asbestmaterialen**
- 0 Beperkingen
- 0 Uitsluitingen
- 0 Roerende goederen
- 0 Puin, steenslag, (water)bodem
- 0 Adviezen
- 2 Geen asbest**

Beschrijving	Type	Actie
1. Leien	Asbestmateriaal	Verwijderen
4. Menuiserie	Asbestmateriaal	Zorgvuldig beheren

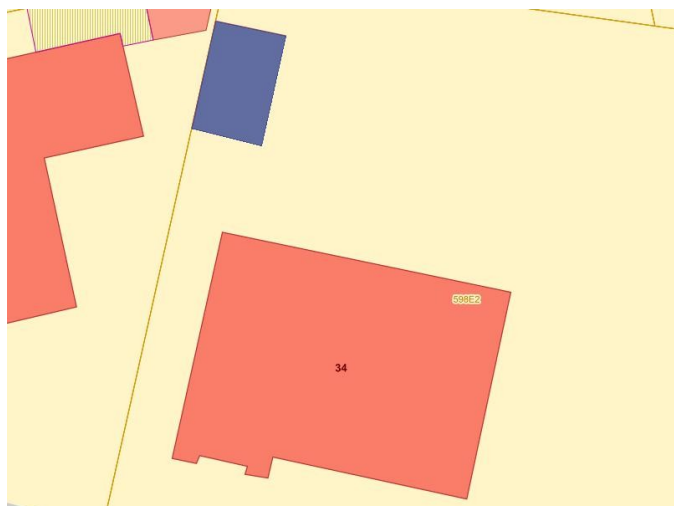
Zone 2: garage

1 **Asbestmateriaal**
