Asbestinventarisatetest

Kardinaal Van Roeystraat 17, 2340 Beerse

Attestnummer : 20251212-000349.000

Uitgegeven op : 12.12.2025

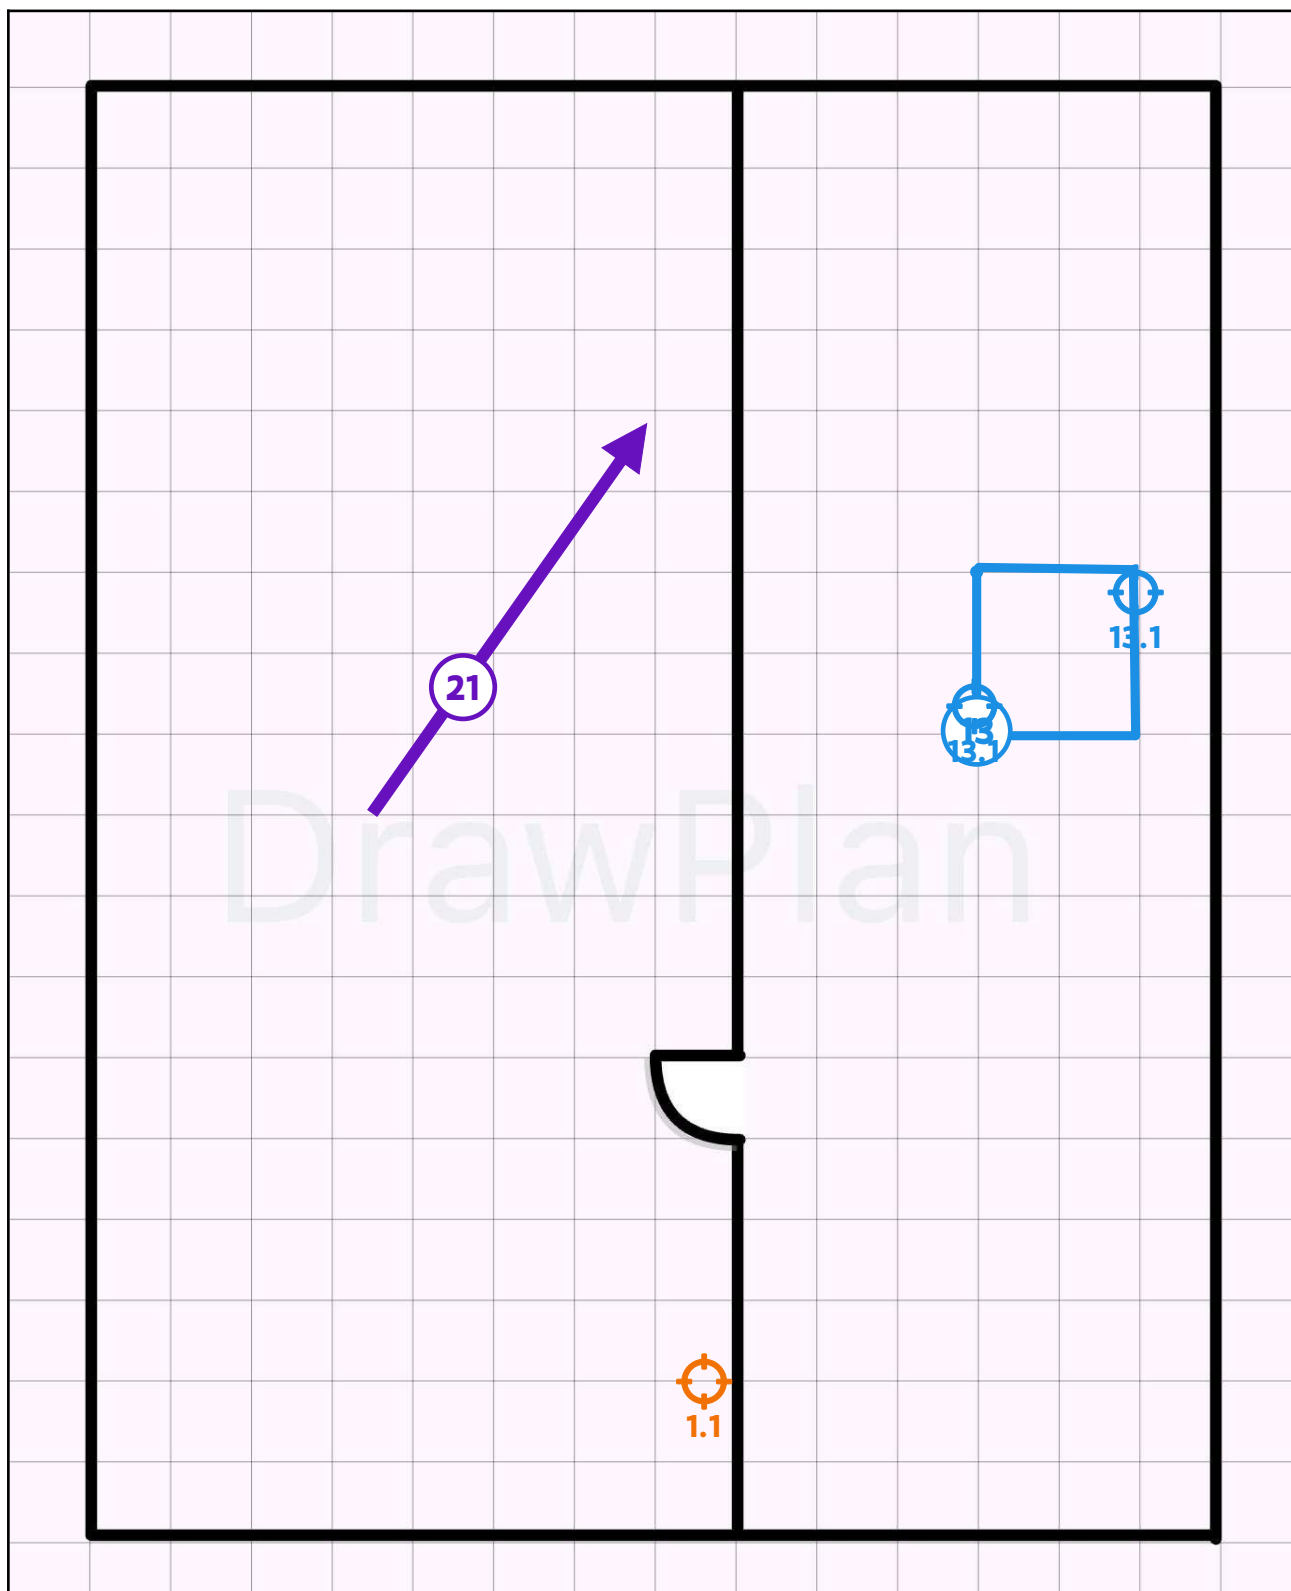
Plan 1.3: ZOLDER

1. Dak/gevelleien (met staalname)	Asbestmateriaal	Verwijderen
1.1 Code: S1.	Puntmonster	-
13. cementering schacht schouw op zolder	Geen asbest	-
13.1 Code: S5.	Mengmonster	-
21. rookgaskanaal op zolder	Overige ruimte of materiaal	-

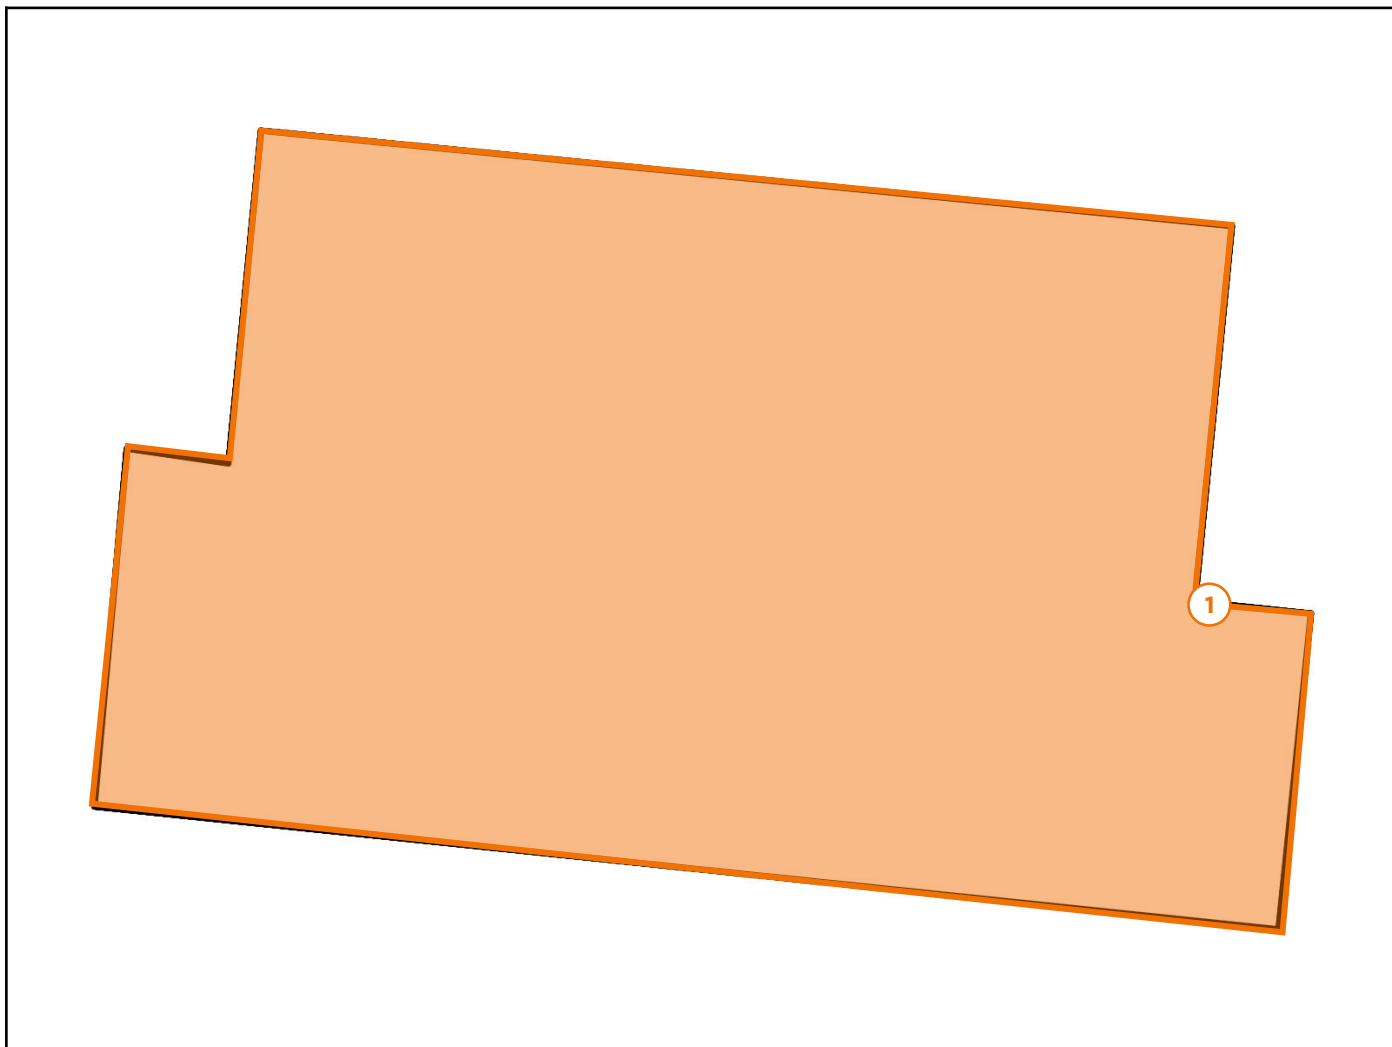
Plan 1.9: DAKLEIEN ONDER OVERZETDAK WOONST

Beschrijving	Type	Actie
1. Dak/gevelleien (met staalname)	Asbestmateriaal	Verwijderen

- Verwijder dit asbestmateriaal zo snel mogelijk. Volg de toestand goed op.
- Hemelwater dat afspoelt van asbestcement daken of gevels kan asbestdeeltjes bevatten. Gebruik het enkel voor gesloten circuits (bv. spoelen toiletten). Reinig na het vervangen van het dak of de gevel de dakgoten en regenwaterput of -ton om asbesthoudend sediment of slib te verwijderen

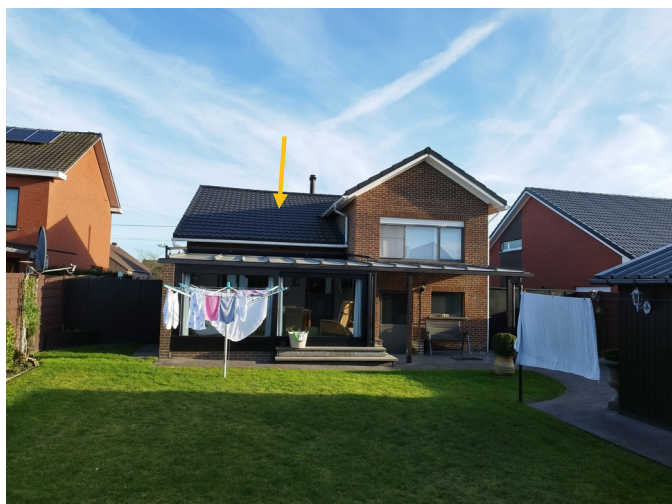
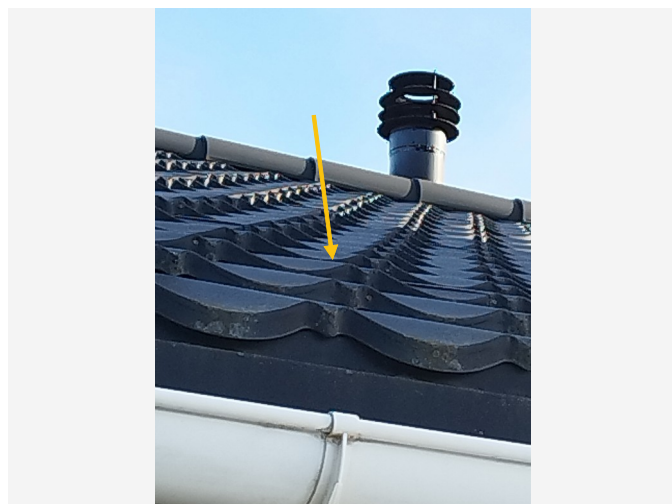
Fiche 19: dakbedekking schuin dak woonst	De dakbedekking van het schuin dak van de woonst bestaat uit een metalen overzetsdak (imitatiepannen).	Plan 1.8: SCHUIN DAKWOONST
Fiche 20: rookgaskanaal schuin dak	Het rookgaskanaal op het schuin dak van de woonst is geen asbestcementen schouwbus (inox of rvs).	Plan 1.8: SCHUIN DAKWOONST
Fiche 21: rookgaskanaal op zolder	Het rookgaskanaal op de zolder bestaat uit inox (niet verdacht).	Plan 1.3: ZOLDER

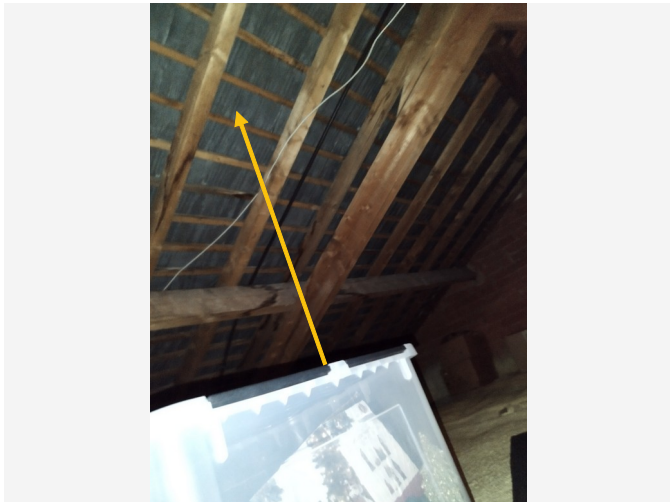
Beschrijving	Notitie	Terug te vinden op plannen
Fiche 22: Onderdak woonst	Het dak werd gecontroleerd (op zolder onder het schuin dak). Er is geen verdacht onderdak vastgesteld (dakleien onder overzetsdak).	Plan 1.7: ONDERDAK WOONST
Fiche 23: lift	Er is geen lift aanwezig in de woonst.	-
